Állapotfelmérési műszaki leírás

Kinizsi 42.

Hrsz.:	Épület alapterülete (nettó):	telepítés	Építés éve
	292 m ²	oldalhatáros	1900-1920

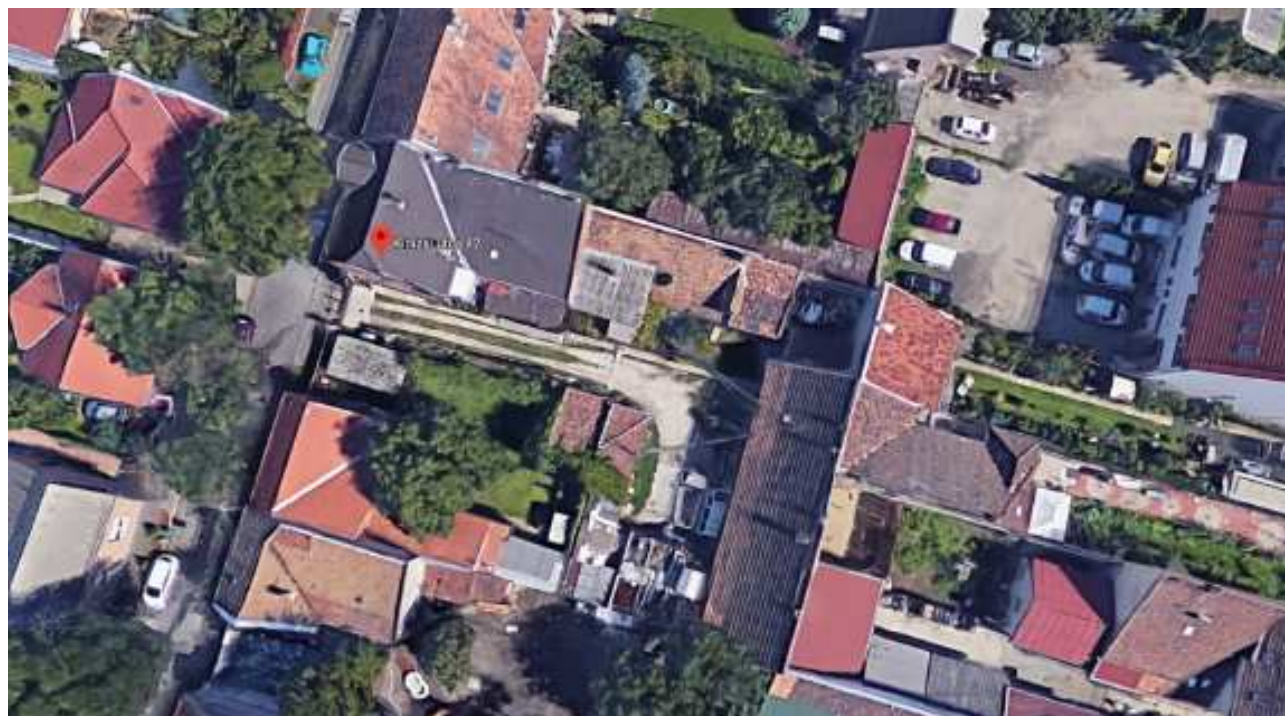
Az épület homlokzata foltokban nedvesség károsodott. A lábazon a terméskő burkolat felett felvizesedések látszanak, melyek oka a kiugró lábazonképzés. A fal vakolata ezeken a helyeken lemosódik, leperreg mert a kötőanyaga kötőereje jelentősen csökkent.

A terméskő lábazatot hidrofóbizáló impregnálással kell ellátni, megóvando a fal vakolatot és a padozatot a nedvesedéstől. Egyéb részeken a homlokzati lábazati vakolatot le kell verni, újra kell vakolni. Az új lábazati vakolat alatt kent vízszigetelő vakolatréteget kell beépíteni. A nyílászárók nagy része (az utcai homlokzati kivéve, ahol javítottak) rossz minőségű, részben tönkre ment. E miatt ezek cseréjének hatásit is figyelembe kell venni.
