Állapotfelmérési műszaki leírás

Rädda Barnen 37.

| Hrsz.: | Épület alapterülete (nettó): | telepítés | Építés éve |
| | 475 m ² | keretes | 1920 |

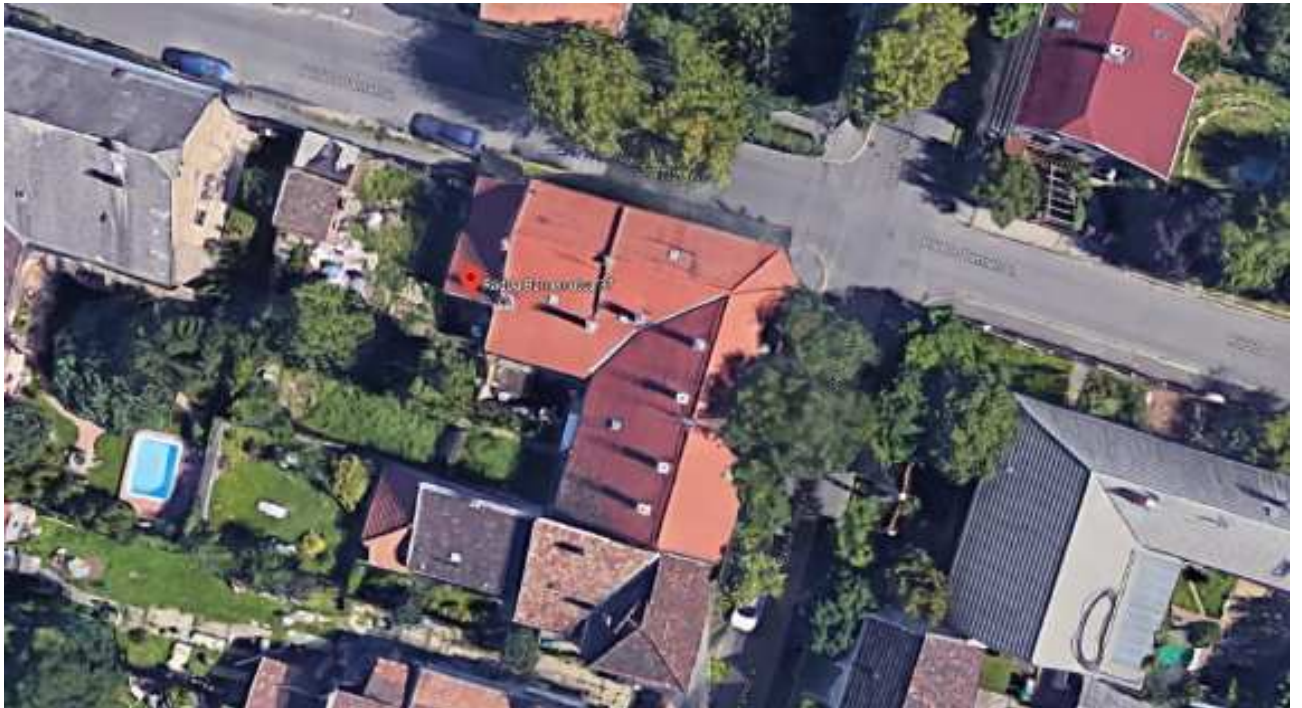
Az épület homlokzata vakolathiányos. A vakolat kötőanyagának kötőereje jelentősen csökkent, s e miatt a vakolat ki és lemosódik a falazatról. A lábazat terméskő borítása sérült, több helyen leomlott, mögötte vízszigetelés nem látható. Az utcai nyílások felett redőnytok találhatóak, rabicolttal deszka borítás alatt.

A homlokzati vakolatot le kell verni és az épületet újra kell vakolni. Ezzel a téglafalazat habarcsának kötőanyag gyengülése ellensúlyozhatóvá válik. A lábazati kőburkolatot vagy pótolni, vagy cementhabarccsal helyettesíteni kell, majd az egész lábazatot hidrofóbizáló anyaggal impregnálni szükséges. A nyílászárók gyakorlatilag nem használhatóak, mert teljesen tönkre menetek. E miatt ezek cseréjének hatásit is figyelembe kell venni.
