| | Budapest volt Szövőgyár (Colortex)<br>Részletes helyszínrajz | | |
| Kiegészítő TZD, 2. ütem + MBT<br>Szennyezettség elterjedési ábrák | | | |

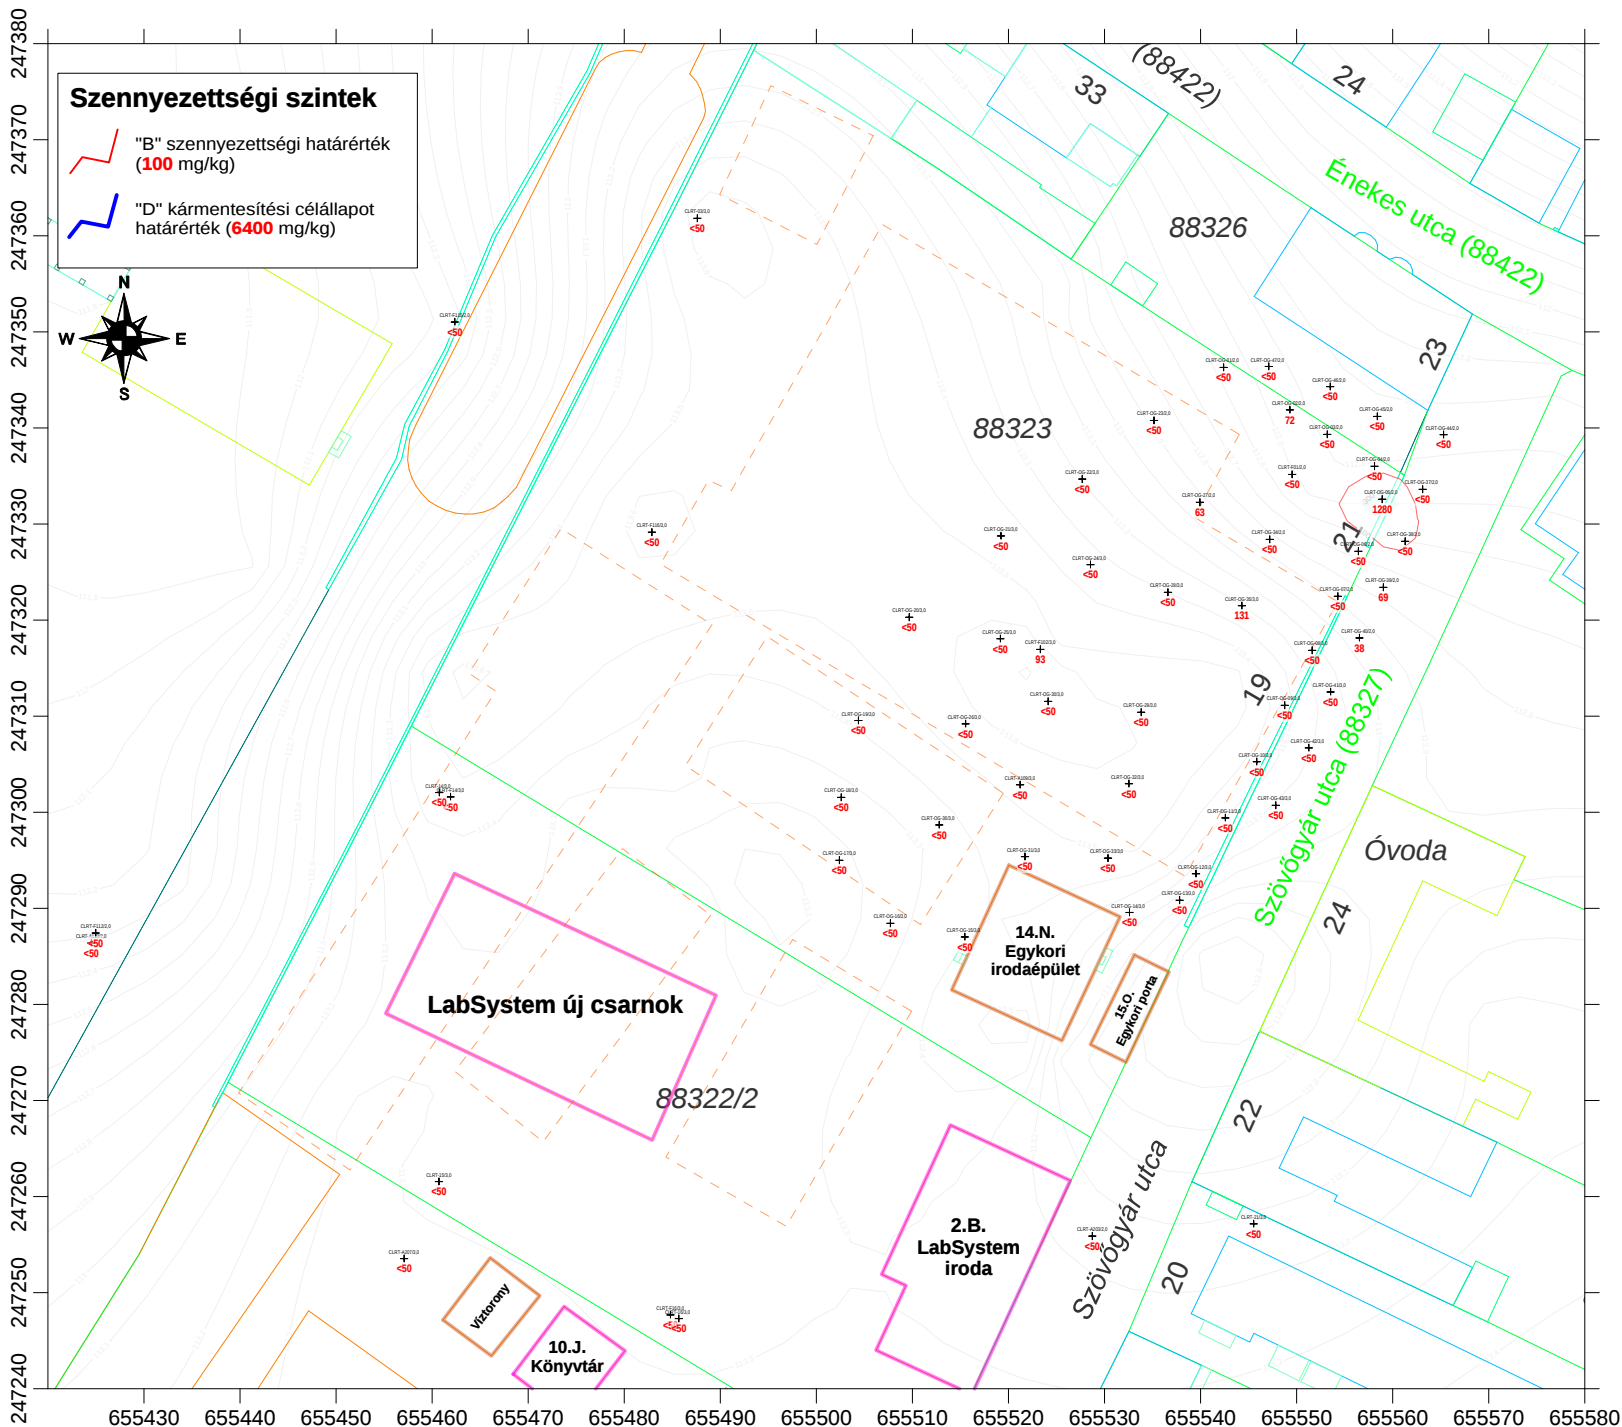
| Szerkesztette:<br>Vámosi Oszkár | Dátum:<br>2026. április | Ábraszám:<br>4.6.3. | |

Érintett közeg: **földtani közeg**

Érintett anyagcsoport: **TPH**

**110-111** mBf, azaz **3,0** mfa

## Szennyezettség (mg/kg)
