| Budapest volt Szövőgyár (Colortex)<br>Részletes helyszínrajz | | |
| Kiegészítő TZD, 2. ütem + MBT<br>Szennyezettség elterjedési ábrák | | |

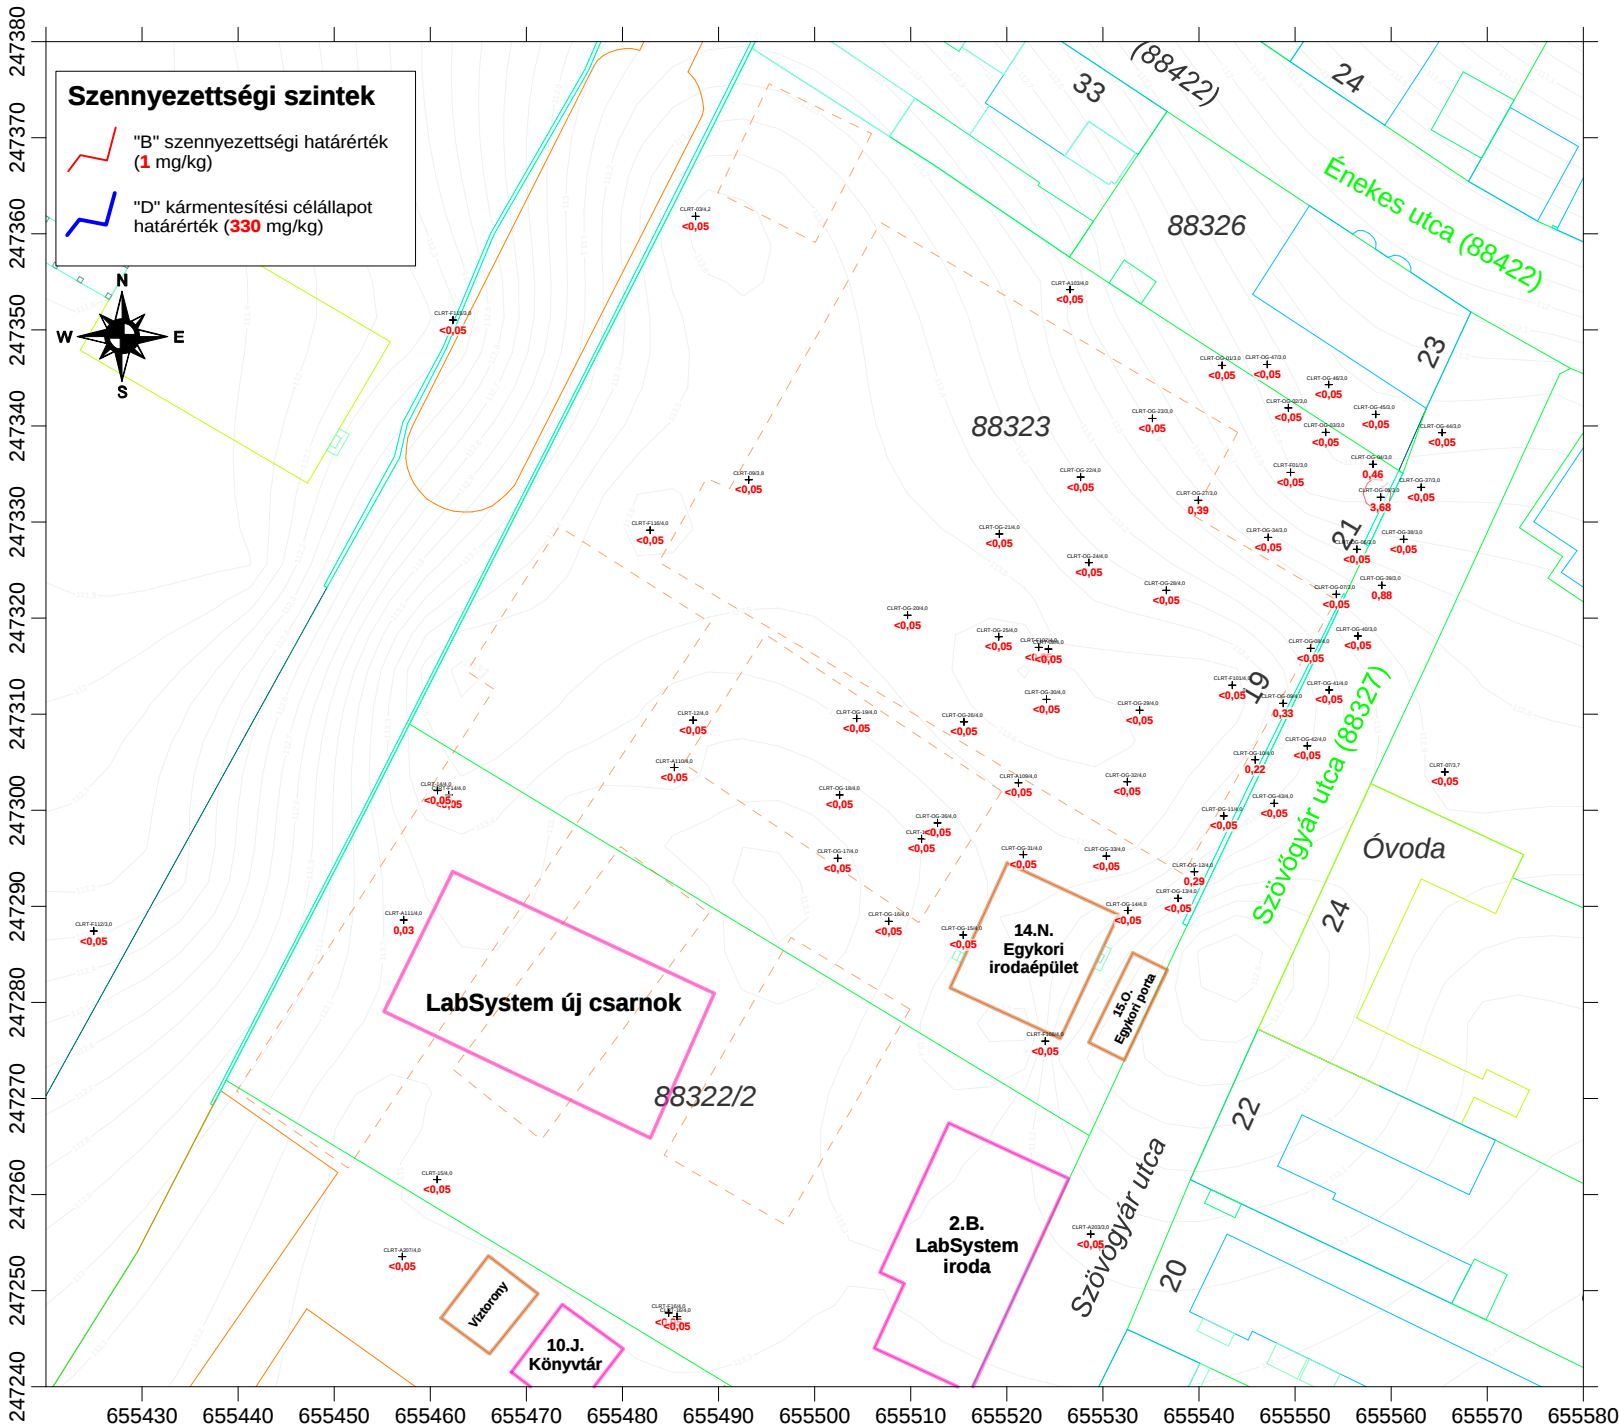
| Szerkesztette:<br>Vámosi Oszkár | Dátum:<br>2026. április | Ábraszám:<br>4.7.4. |

- PAH FK mintavételi pont, vizsgálati eredménnyel
- Meglévő, emberi jelenlétet igénylő tevékenységgel érintett, ipari célú épület (iroda, raktár)
- Meglévő, használaton kívüli, emberi jelenléttel nem érintett épület
- Egykori gyárépület, amely felszín felett lebontásra került, az alapjai a földben vannak
- Lakott lakóépület
- Lakóházhoz tartozó melléképület, tartós emberi tartózkodás nélküli funkcióval
- Intézményi területen található, tartós emberi tartózkodással érintett épület (Óvoda, Leánynevelő Intézet)

Érintett közeg: **földtani közeg**  
Érintett anyagcsoport: **PAH**  
Érintett mélység: **109-110 mBf, azaz 4,0 mfa**
