Budapest volt Szővőgyár (Colortex)  
Részletes helyszínrajz

Kiegészítő TZD, 2. ütem + MBT  
Szennyezettség elterjedési ábrák

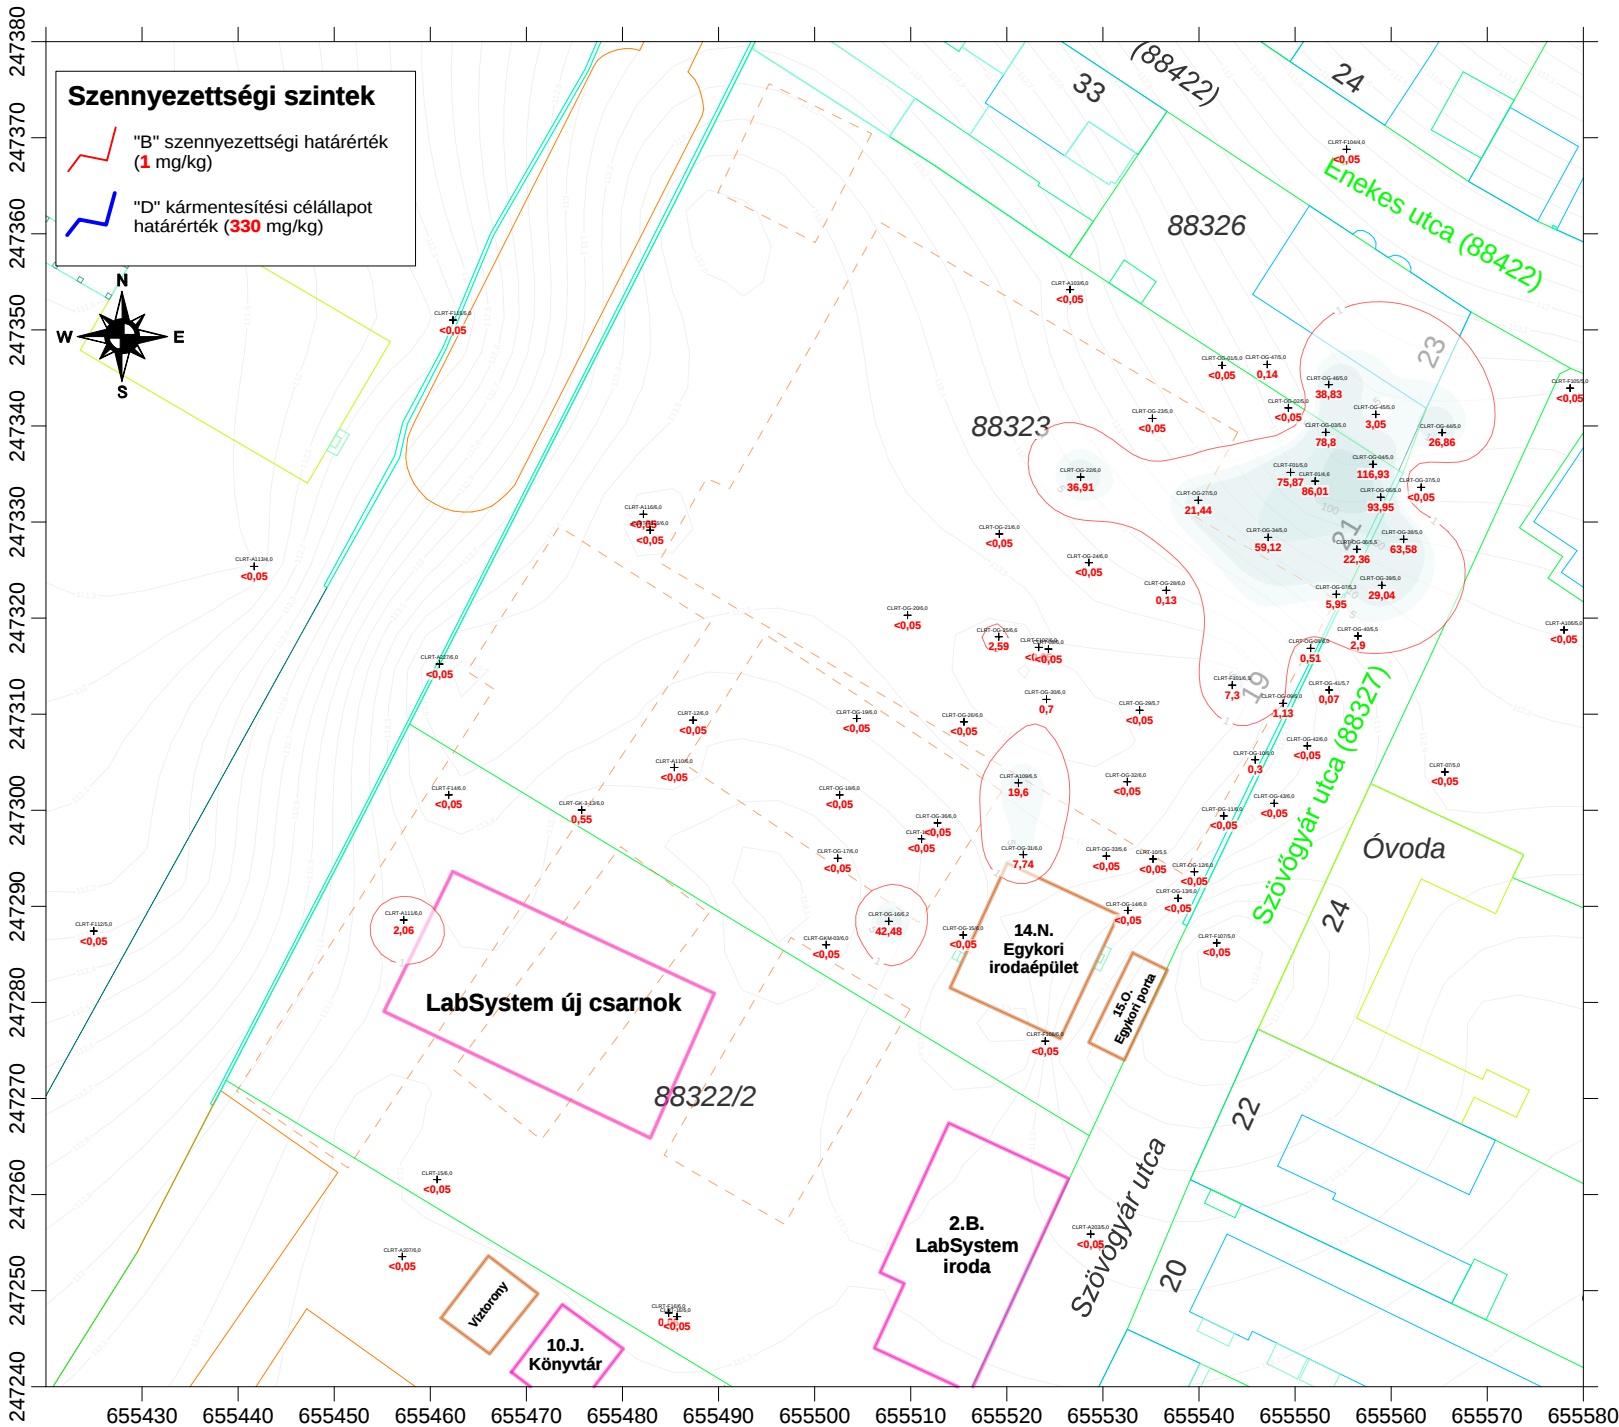
| Szerkesztette:<br>Vámosi Oszkár | Dátum:<br>2026. április | Ábraszám:<br>4.7.6. |

Érintett közeg: **földtani közeg**  
Érintett anyagcsoport: **PAH**  
Érintett mélység: **107-108 mBf, azaz 6,0 mfa**
