| Budapest XV., volt Rákospalotai Finomkötőtárugyár<br>környezetének áttekintő helyszínrajza | | |
| Kiegészítő TZD, 2. ütem + MBT<br>Szennyezettség elterjedési ábrák - felső szint | | |
| Szerkesztette:<br>Tekus András | Dátum:<br>2026. április | Ábraszám:<br>5.22. |

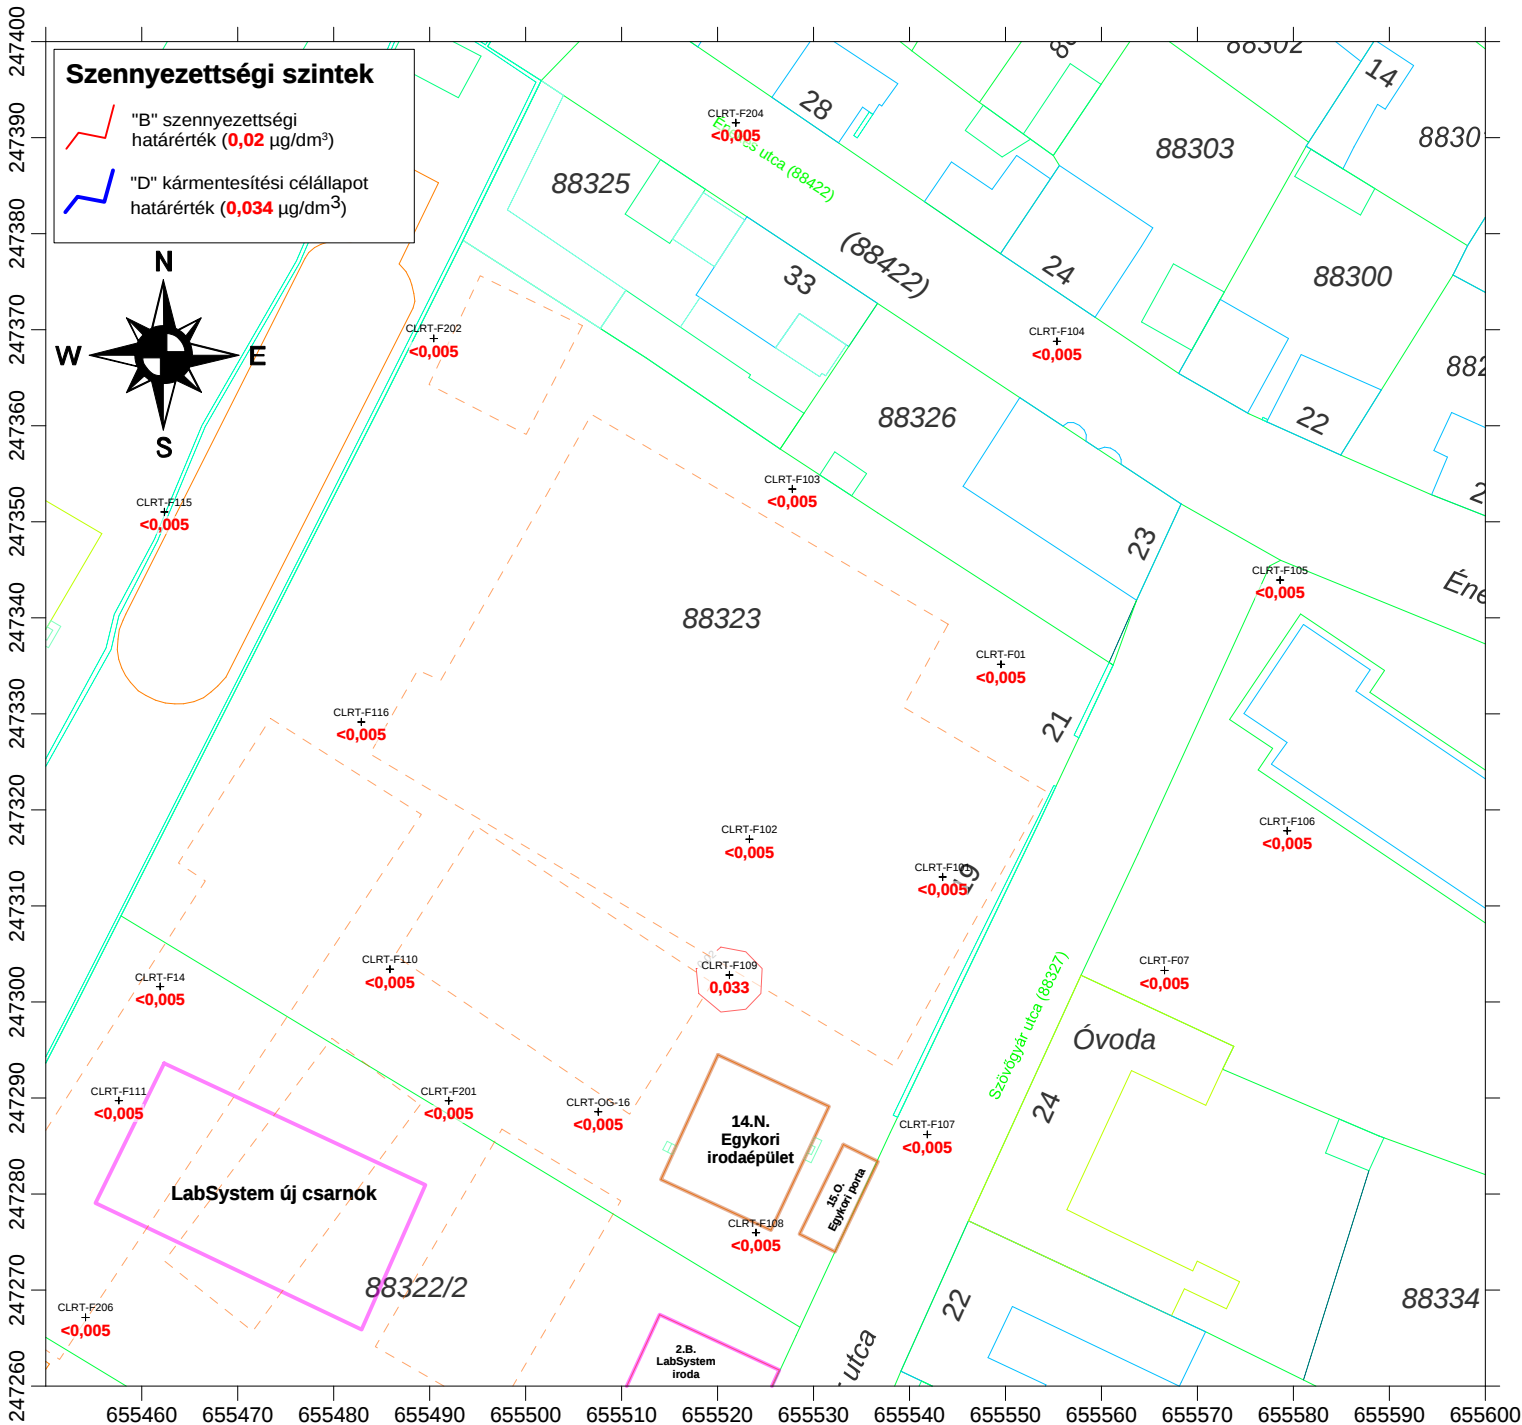
PAH, Dibenz(a,h)antracén FAV mintavételi pont, jellemző értékkel

Érintett közeg: **felszín alatti víz**

Érintett anyagcsoport: **Dibenz(a,h)antracén**

Érintett mélység: **7,0-10,0** mfa
