Érintett közeg: **felszín alatti víz**

**kloroform (TCM)**

Budapest XV., volt Rákospalotai Finomkötőtárugyár  
környezetének áttekintő helyszínrajza

Kiegészítő TZD, FAV szennyezettség  
2026. áprilisi állapot

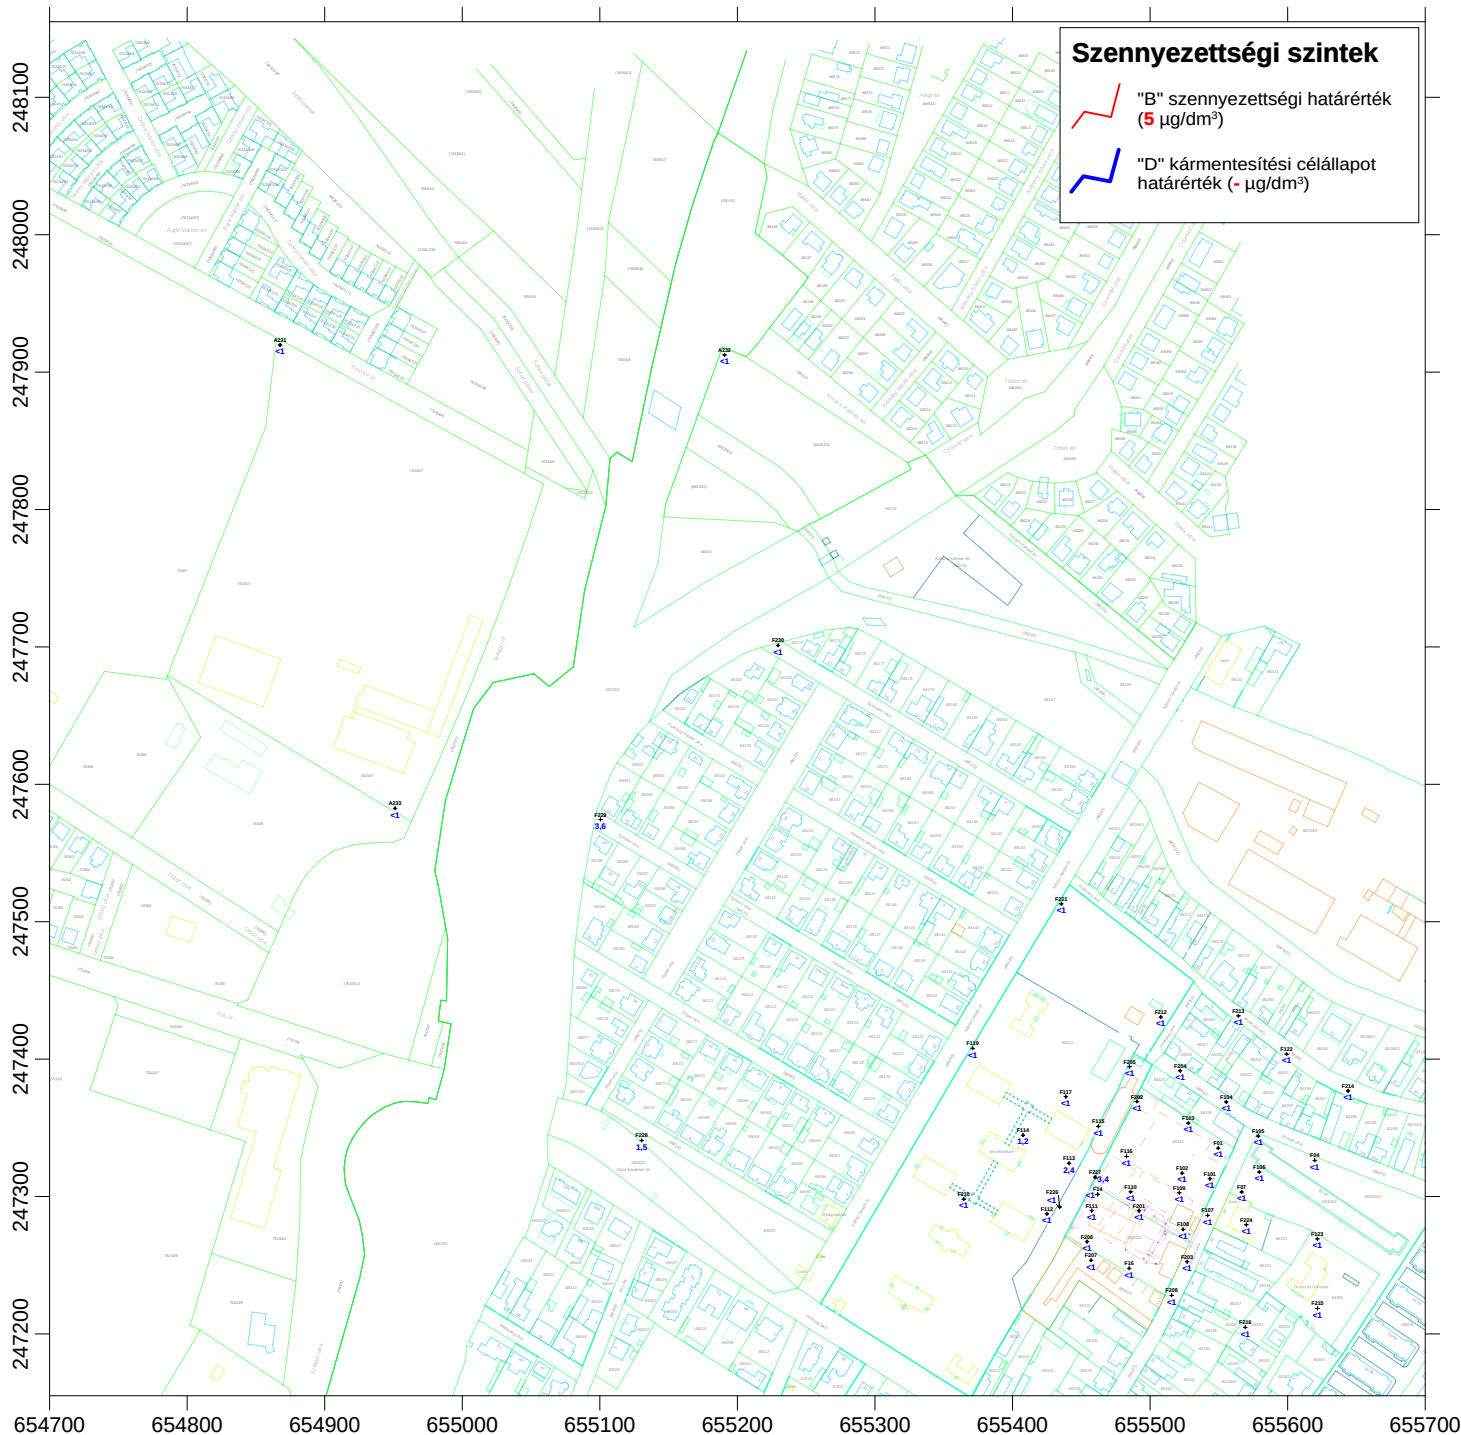
| Szerkesztette:<br>Melegh Csongor | Dátum:<br>2026. április | Ábraszám:<br>FAV-TCM-01 |

Alsó és felső szűrőzésű meglévő  
szövőgyári furatok  
Szennyezettség µg/dm<sup>3</sup> értékben

Érintett mélység: **sekély**

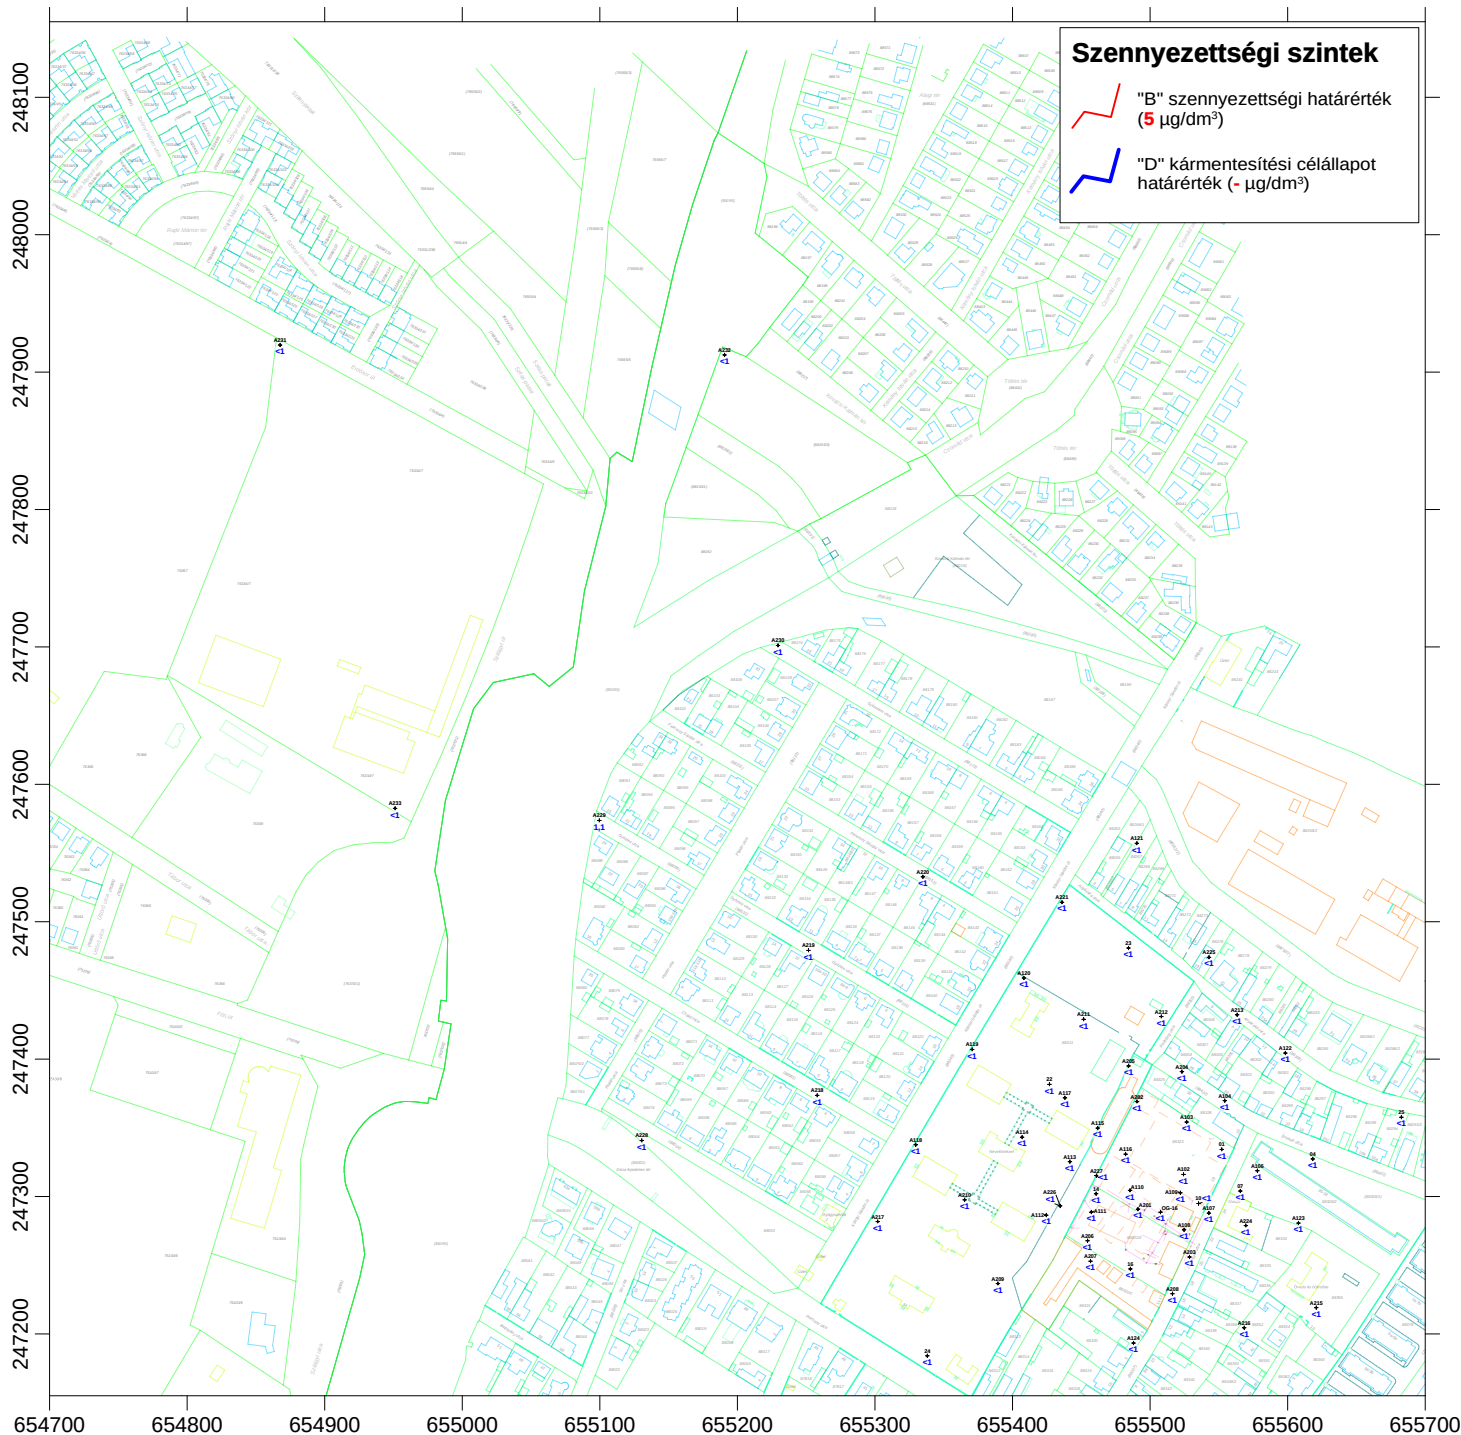
Ábraszám:  
FAV-TCM-02

"B" szennyezettségi határérték  
(5 µg/dm³)

Alsó és felső szűrőzésű meglévő  
szövőgyári furatok  
Szennyezettség µg/dm³ értékben

Érintett közeg: **felszín alatti víz**

**kloroform (TCM)**

Érintett mélység: **mély**
