Adept Enviro Kft.  
1111 Budapest, Lágymányosi u. 12.  
[www.adeptenviro.hu](http://www.adeptenviro.hu)

Budapest XV., volt Rákospalotai Finomkötőtárugyár  
környezetének áttekintő helyszínrajza

Kiegészítő TZD, FAV szennyezettség  
2026. áprilisi állapot

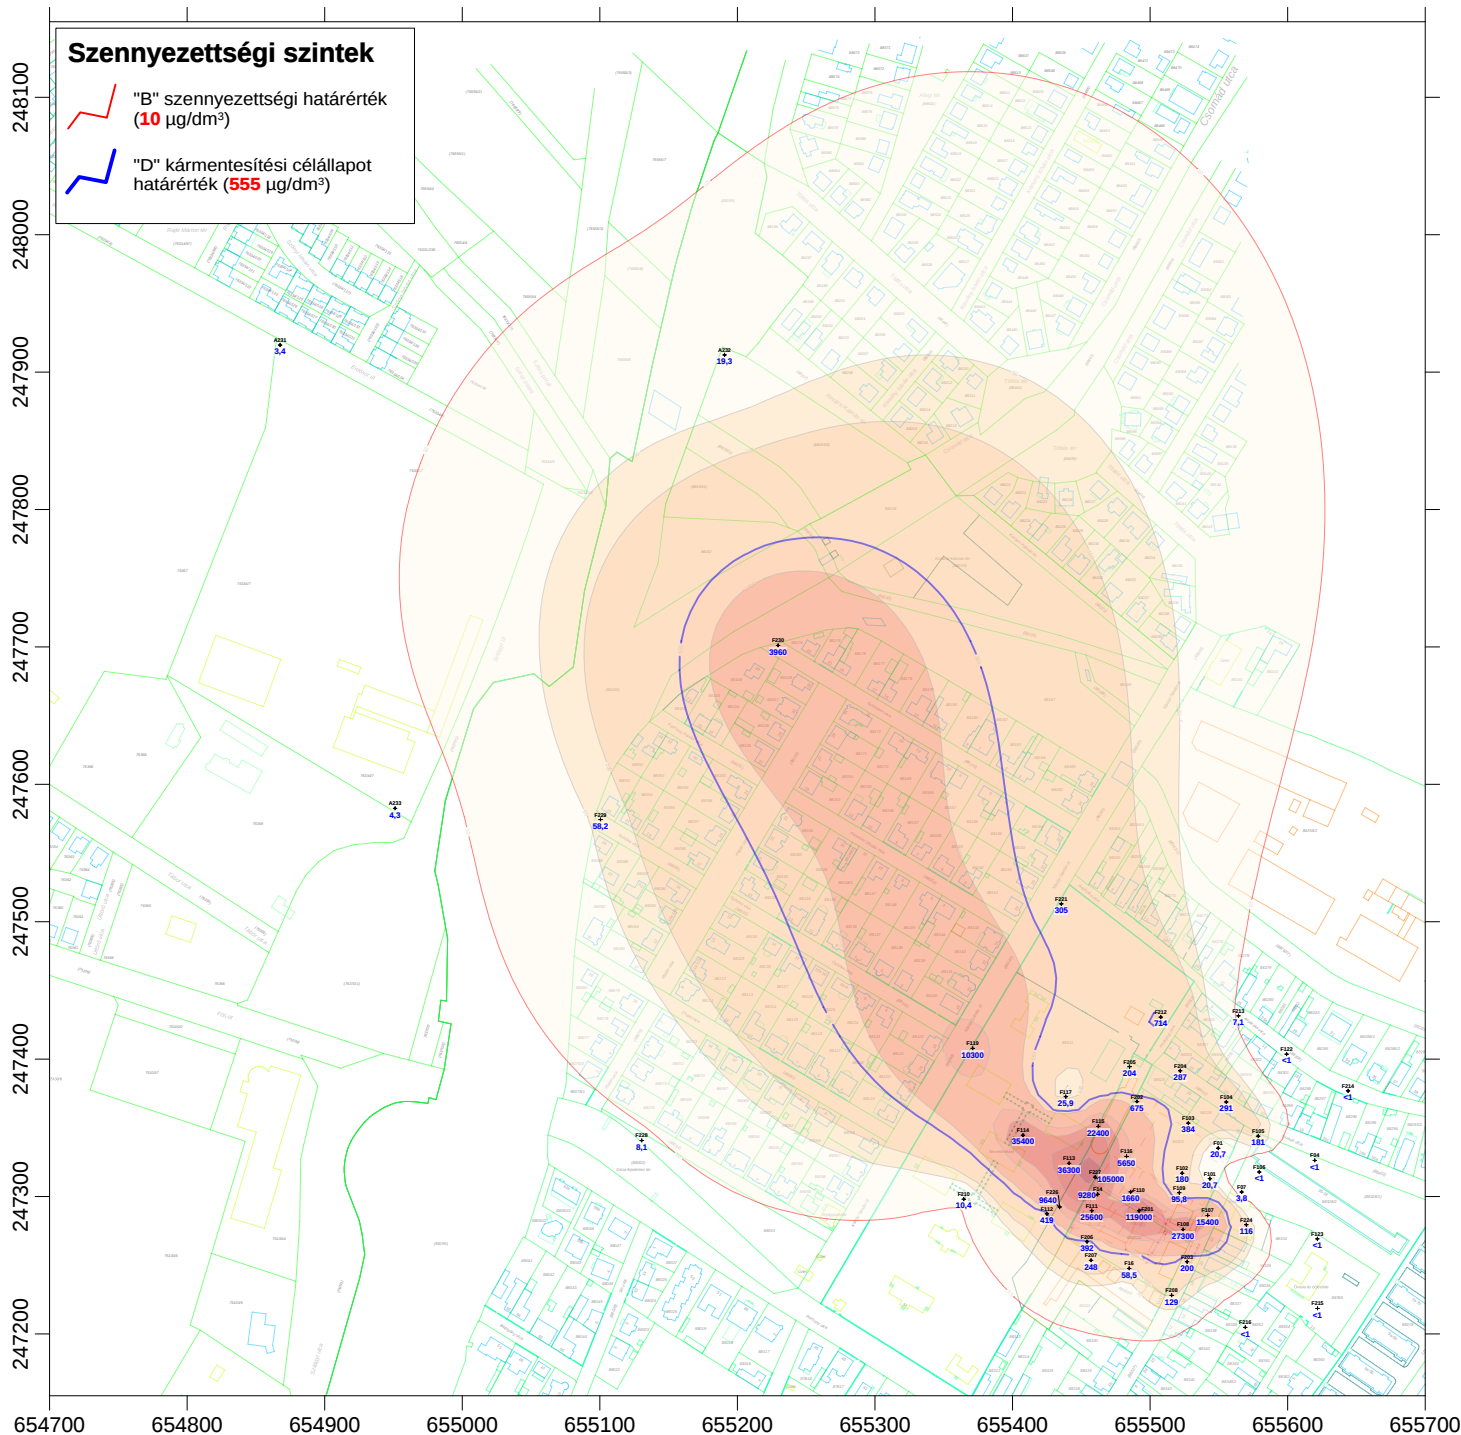
Munkaszám:  
0383  
Ábraszám:  
FAV-PCE-01

Alsó és felső szűrőzésű meglévő  
szövőgyári furatok  
Szennyezettség µg/dm<sup>3</sup> értékben

Érintett közeg: **felszín alatti víz**

**perklóretén (PCE)**

Érintett mélység: **sekély**

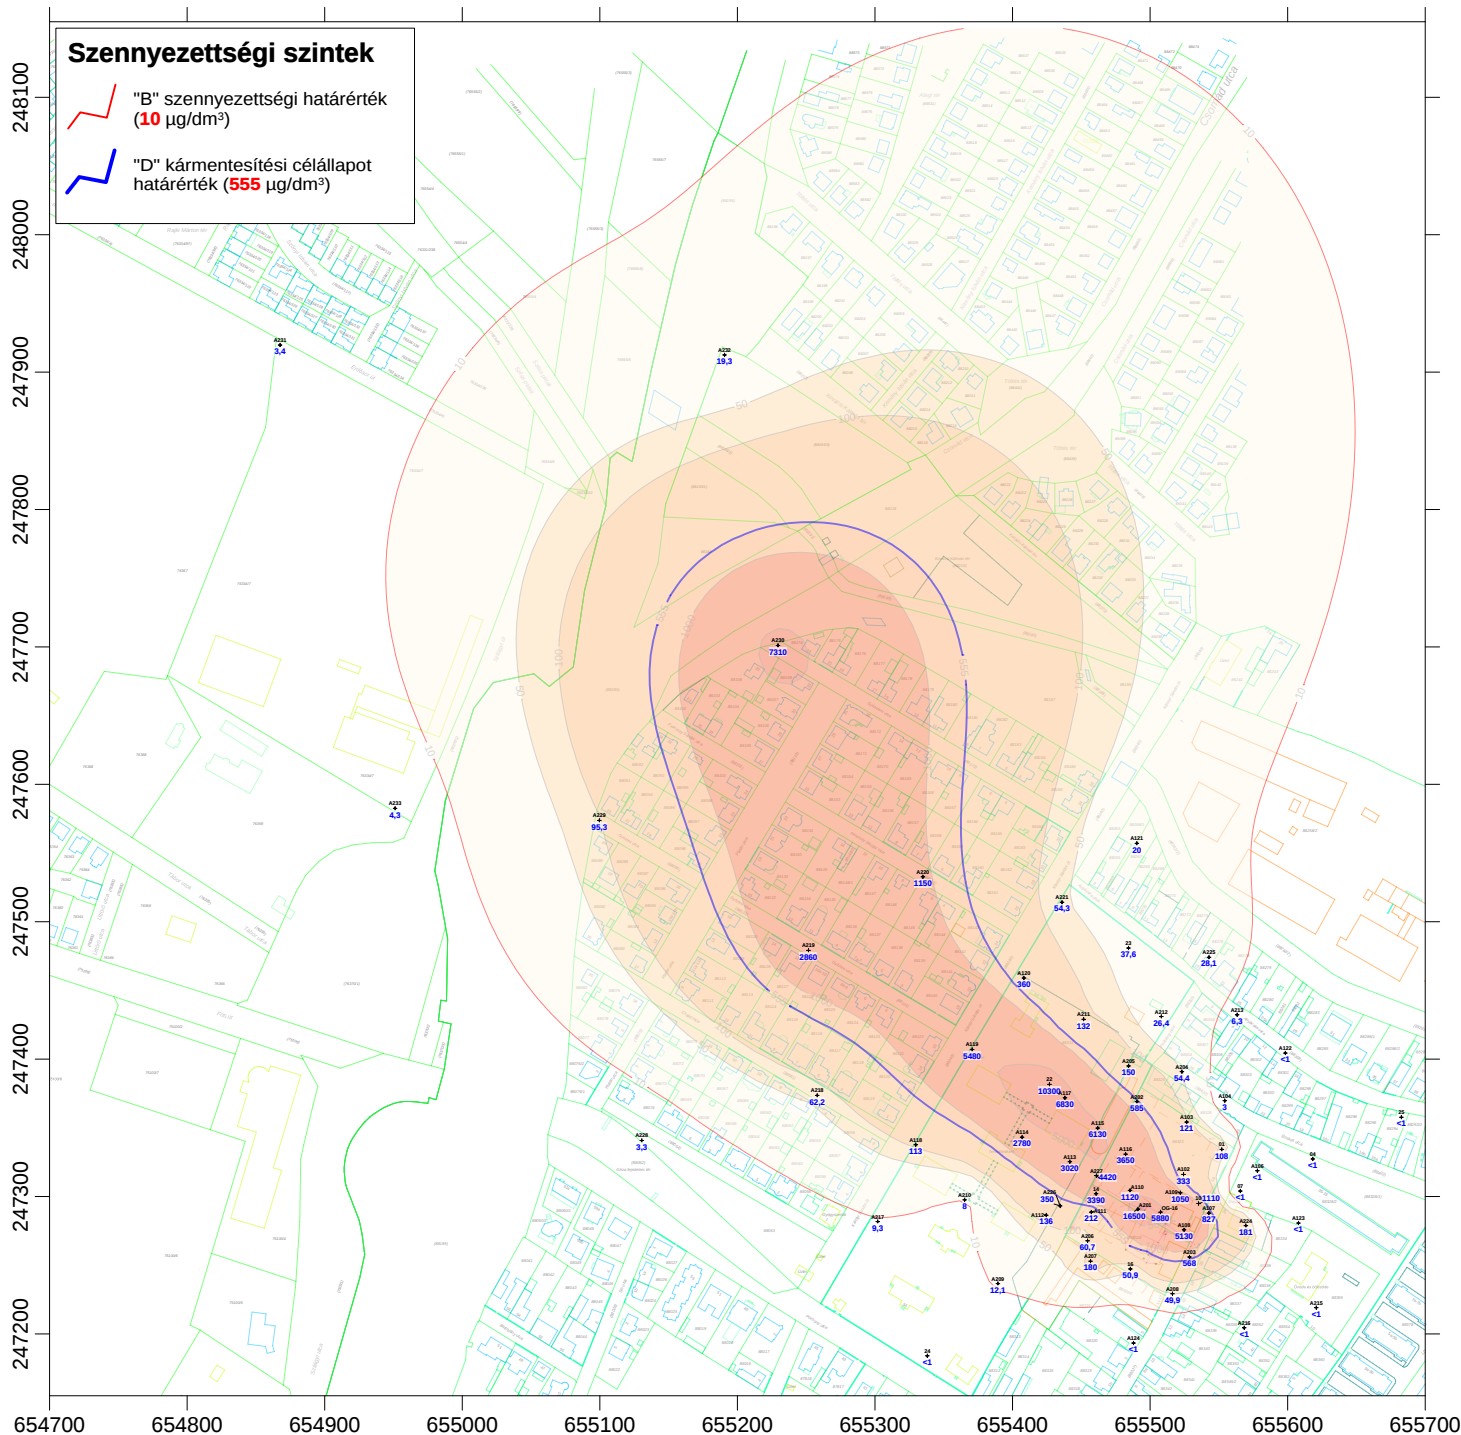
FAV-PCE-02

Alsó és felső szűrőzésű meglévő  
szövőgyári furatok  
Szennyezettség µg/dm³ értékben

Érintett közeg: **felszín alatti víz**

**perklóretén (PCE)**

Érintett mélység: **mély**
