Budapest volt Szövőgyár (Colortex)
Részletes helyszínrajz

Kiegészítő TZD, 2. ütem + MBT
Szennyezettség elterjedés - Talaj - Toluol

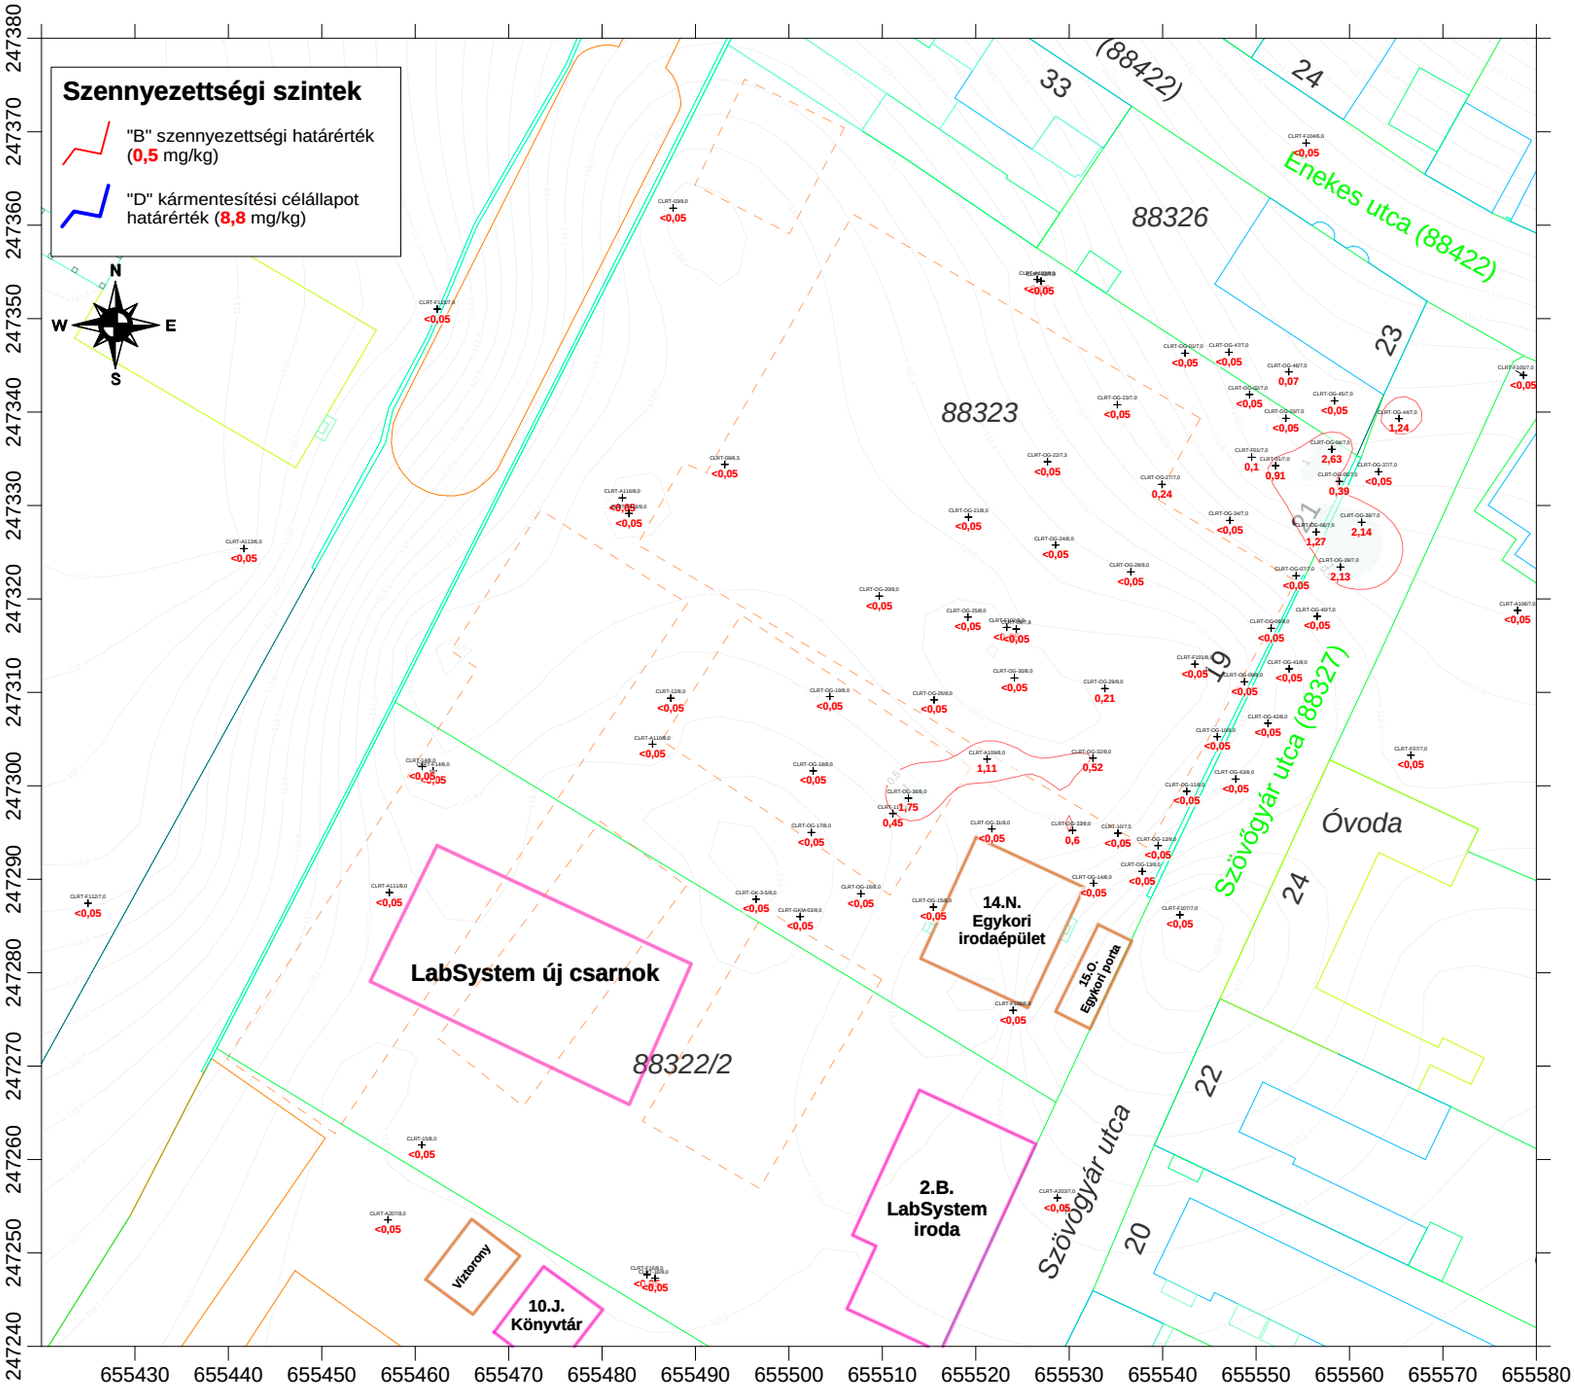
Témavezető: Melegh Csongor	Méretarány: 1:2000 (A4)	Munkaszám: 0383
Szerkesztette: Vámosi Oszkár	Dátum: 2026. április	Ábraszám: 4.2.2.

Érintett közeg: **földtani közeg**

Érintett anyagcsoport: **Toluol**

105-106 mBf, azaz **8,0** mfa

Szennyezettség (mg/kg)
