Budapest volt Szövőgyár (Colortex)
Részletes helyszínrajz

Kiegészítő TZD, 2. ütem + MBT
Szennyezettség elterjedés - Talaj - Toluol

Témavezető: Melegh Csongor	Méretarány: 1:2000 (A4)	Munkaszám: 0383
Szerkesztette: Vámosi Oszkár	Dátum: 2026. április	Ábraszám: 4.2.3.

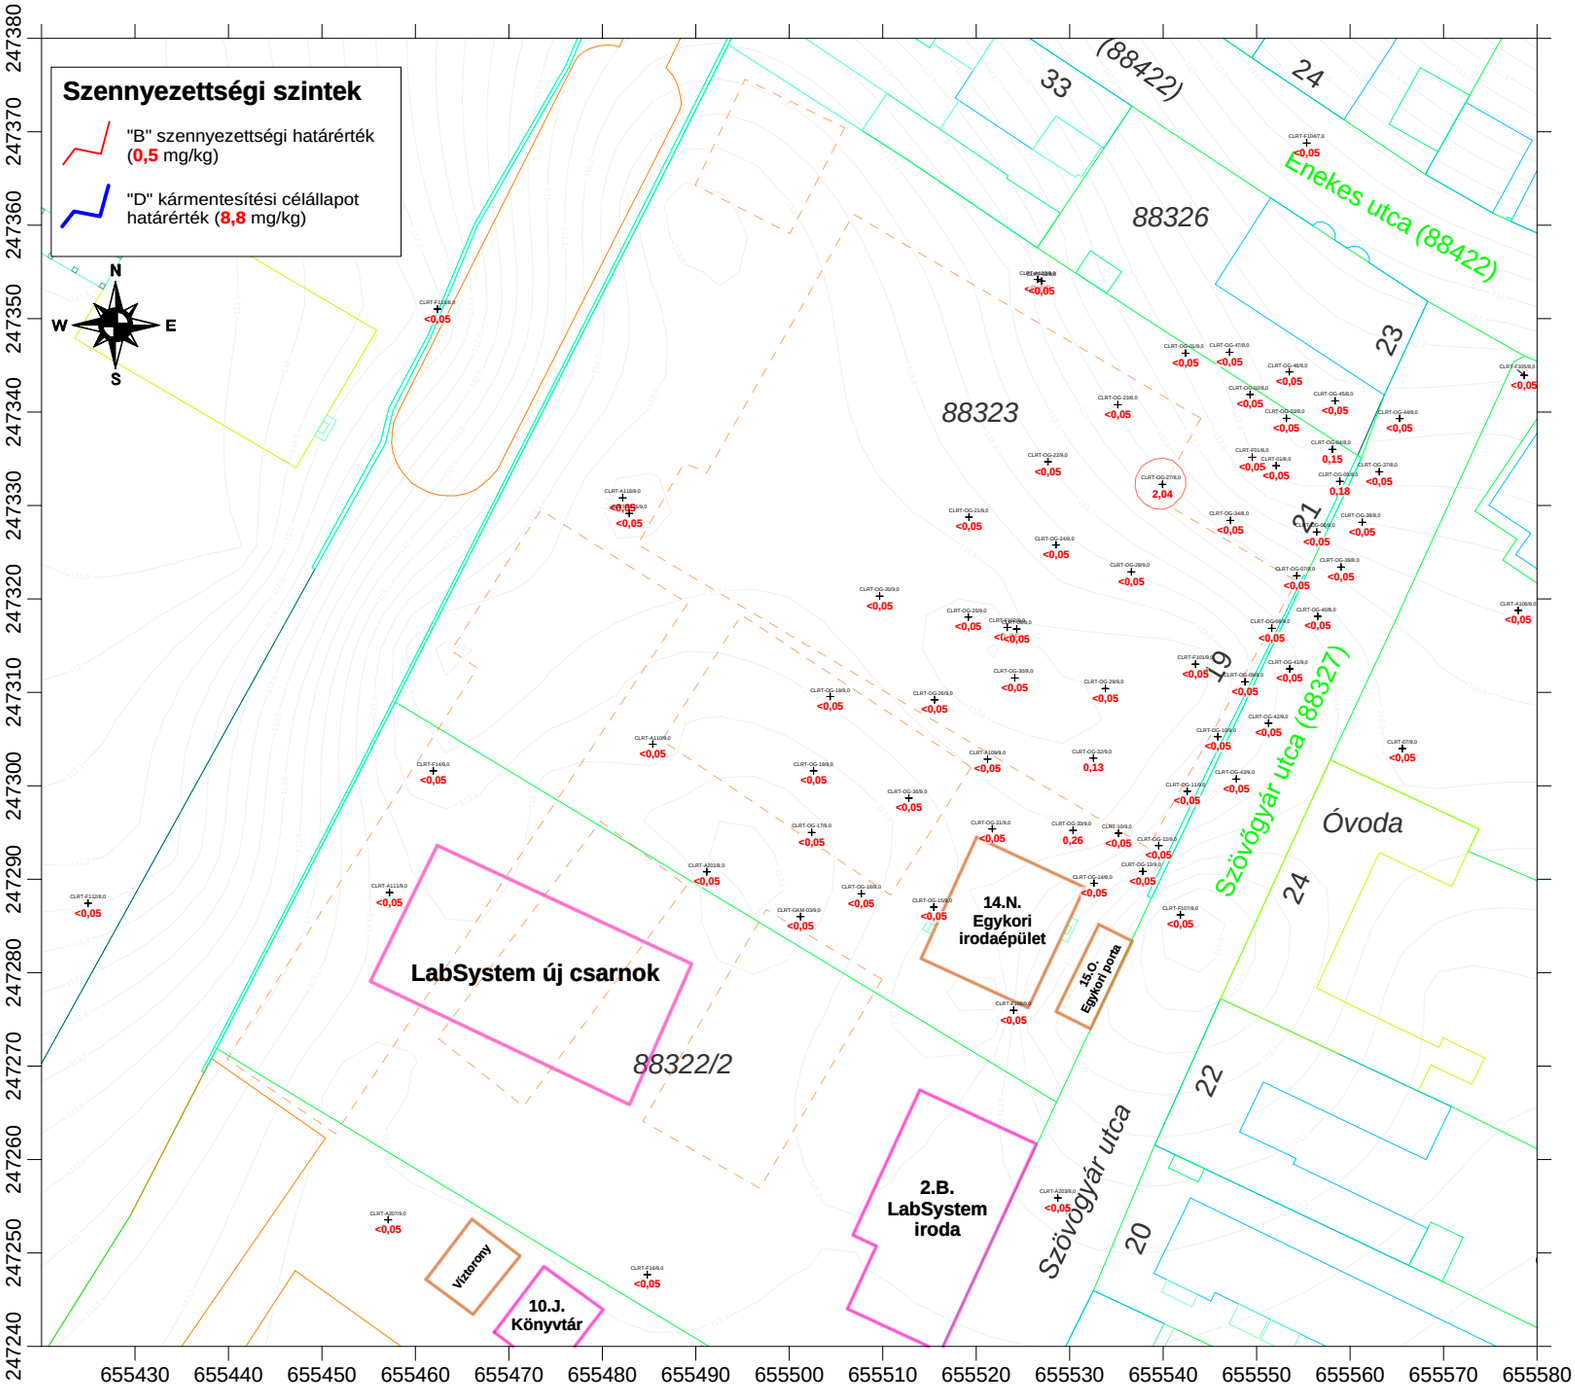
Érintett közeg: **földtani közeg**

Érintett anyagcsoport: **Toluol**

104-105 mBf, azaz **9,0** mfa
