Budapest volt Szövőgyár (Colortex)
Részletes helyszínrajz

Kiegészítő TZD, 2. ütem + MBT
Szennyezettség elterjedés - Talaj - Etil-benzol

Témavezető: Melegh Csongor	Méretarány: 1:2000 (A4)	Munkaszám: 0383
Szerkesztette: Vámosi Oszkár	Dátum: 2026. április	Ábraszám: 4.3.1

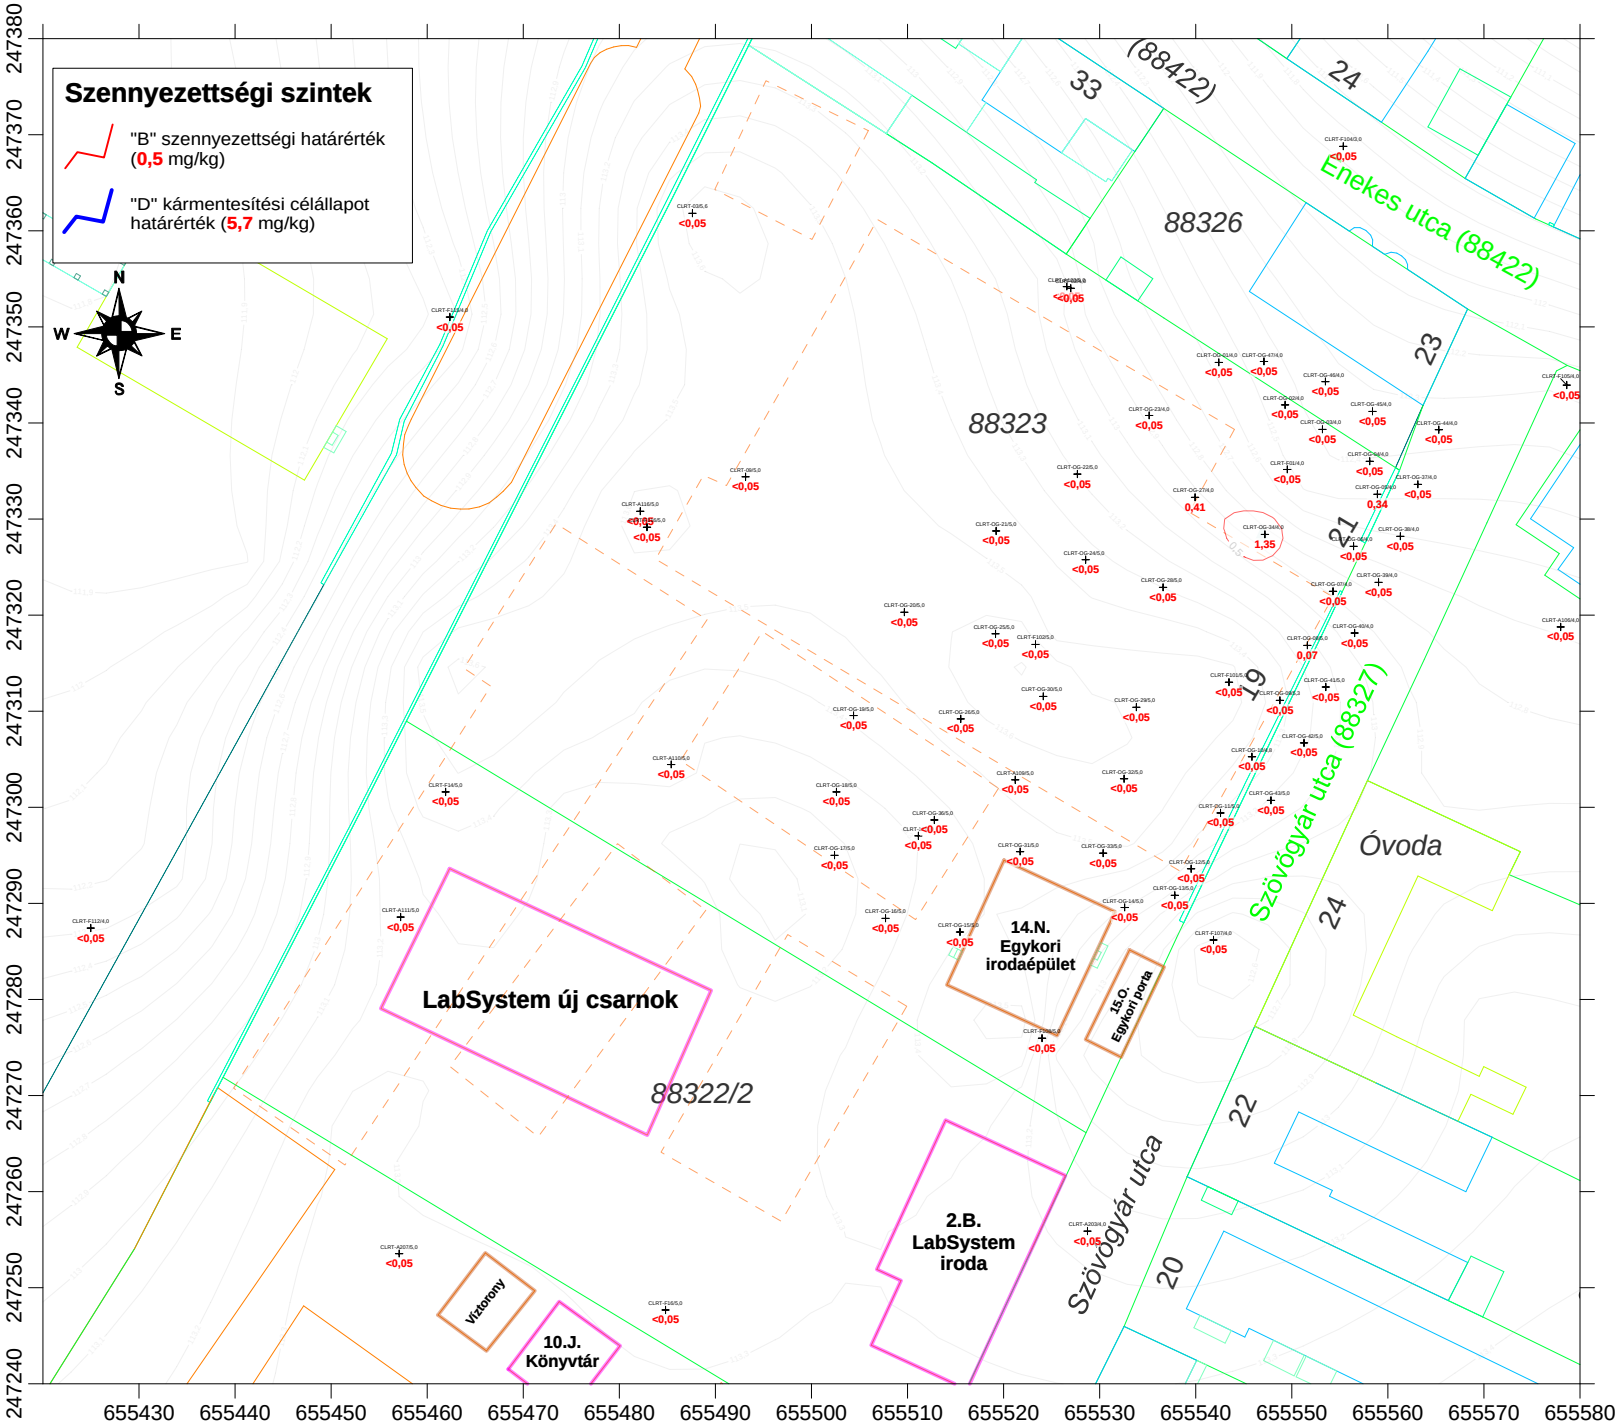
Érintett közeg: **földtani közeg**

Érintett anyagcsoport: **Etilbenzol**

108-109 mBf, azaz **5,0** mfa
