ADEPT ENVIRO KFT	Adept Enviro Kft. 1111 Budapest, Lágymányosi u. 12. Fszt. 2. www.adeptenviro.hu	
Budapest volt Szövőgyár (Colortex) Részletes helyszínrajz		
Kiegészítő TZD, 2. ütem + MBT Szennyezettség elterjedés - Talaj - Etil-benzol		
Témavezető: Melegh Csongor	Méretarány: 1:2000 (A4)	Munkaszám: 0383
Szerkesztette: Vámosi Oszkár	Dátum: 2026. április	Ábraszám: 4.3.6.

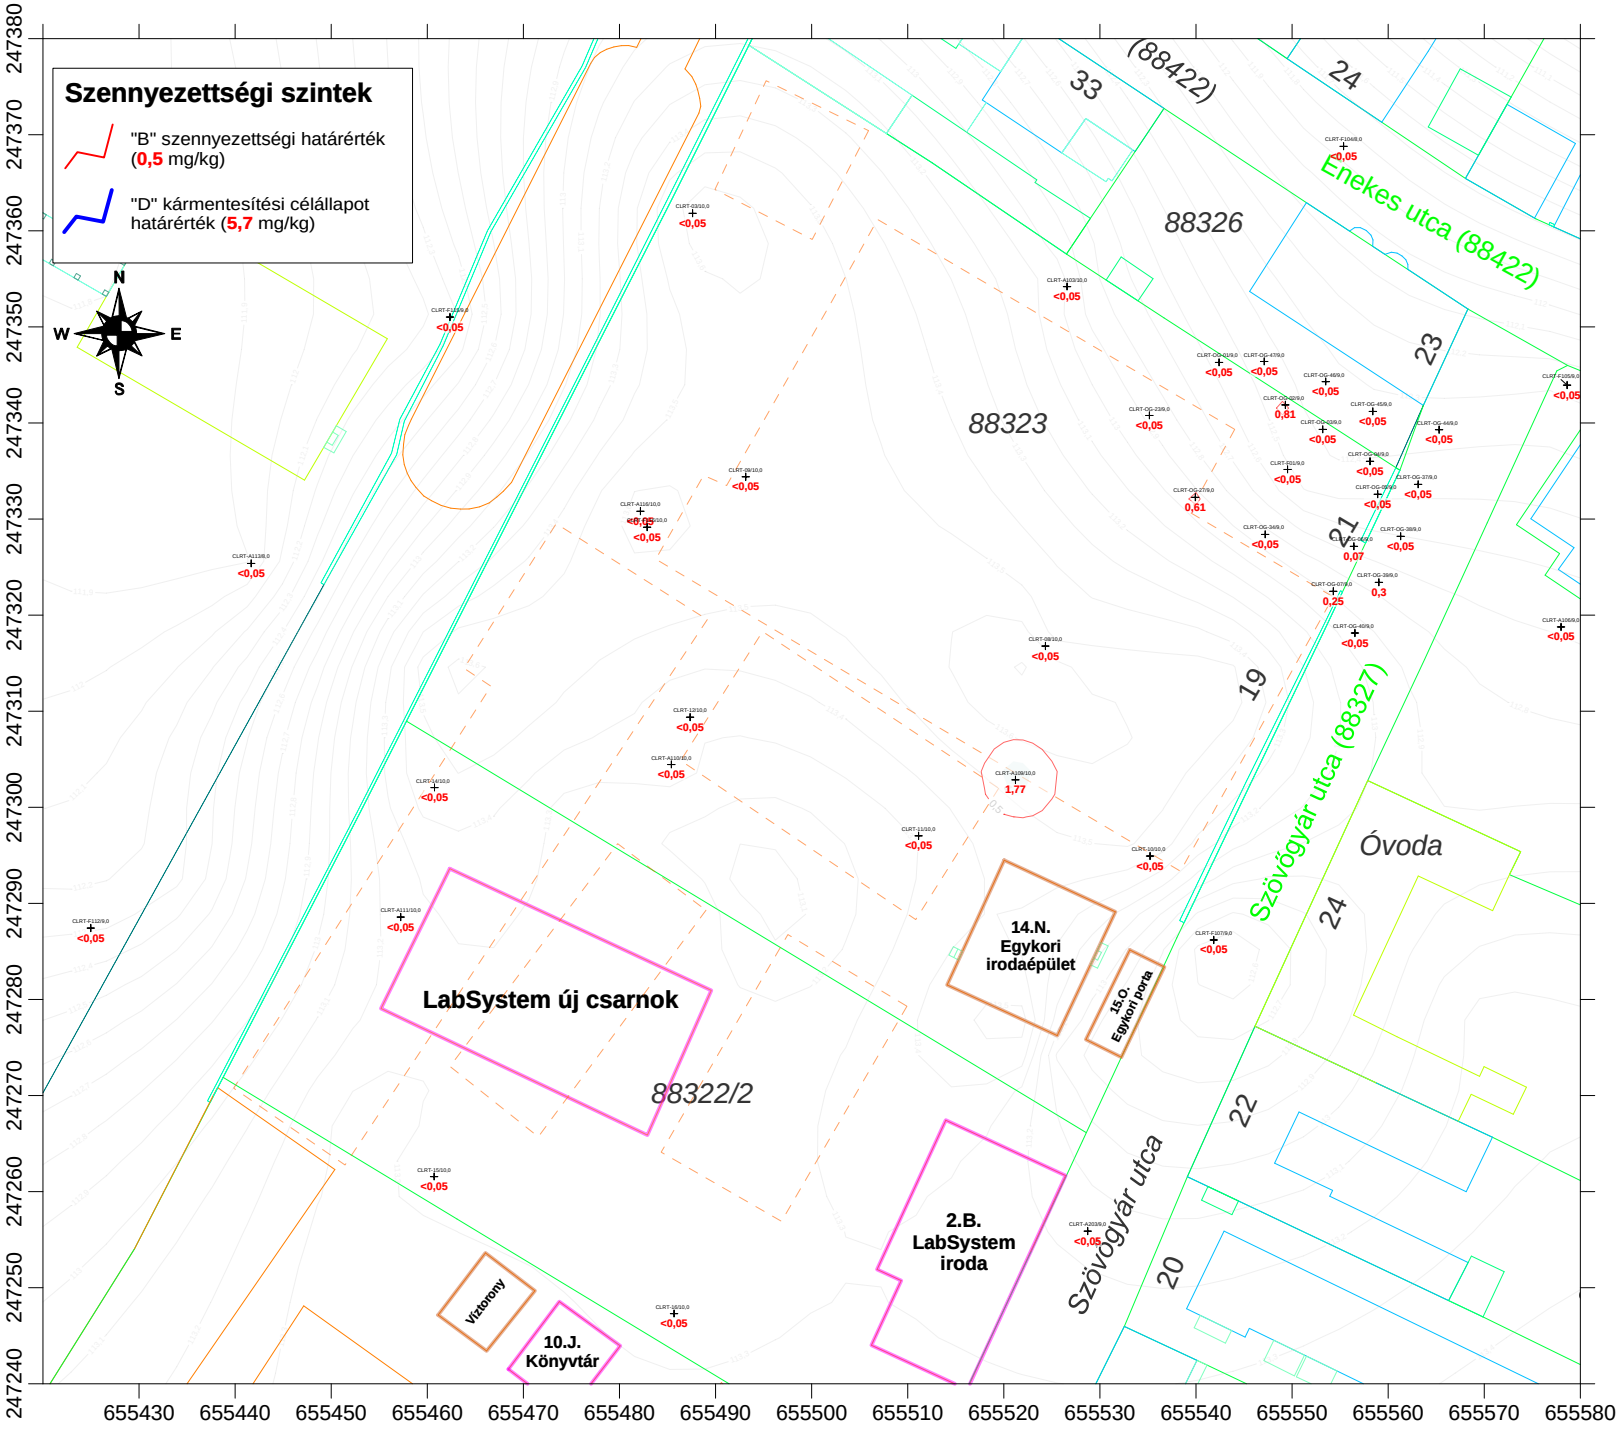
Érintett közeg: **földtani közeg**

Érintett anyagcsoport: **Etilbenzol**

103-104 mBf, azaz **10,0** mfa
