| Budapest volt Szövőgyár (Colortex)<br>Részletes helyszínrajz | | |
| Kiegészítő TZD, 2. ütem + MBT<br>Szennyezettség elterjedés - Talaj - Xilolok | | |
| Szerkesztette:<br>Vámosi Oszkár | Dátum:<br>2026. április | Ábraszám:<br>4.4.3. |

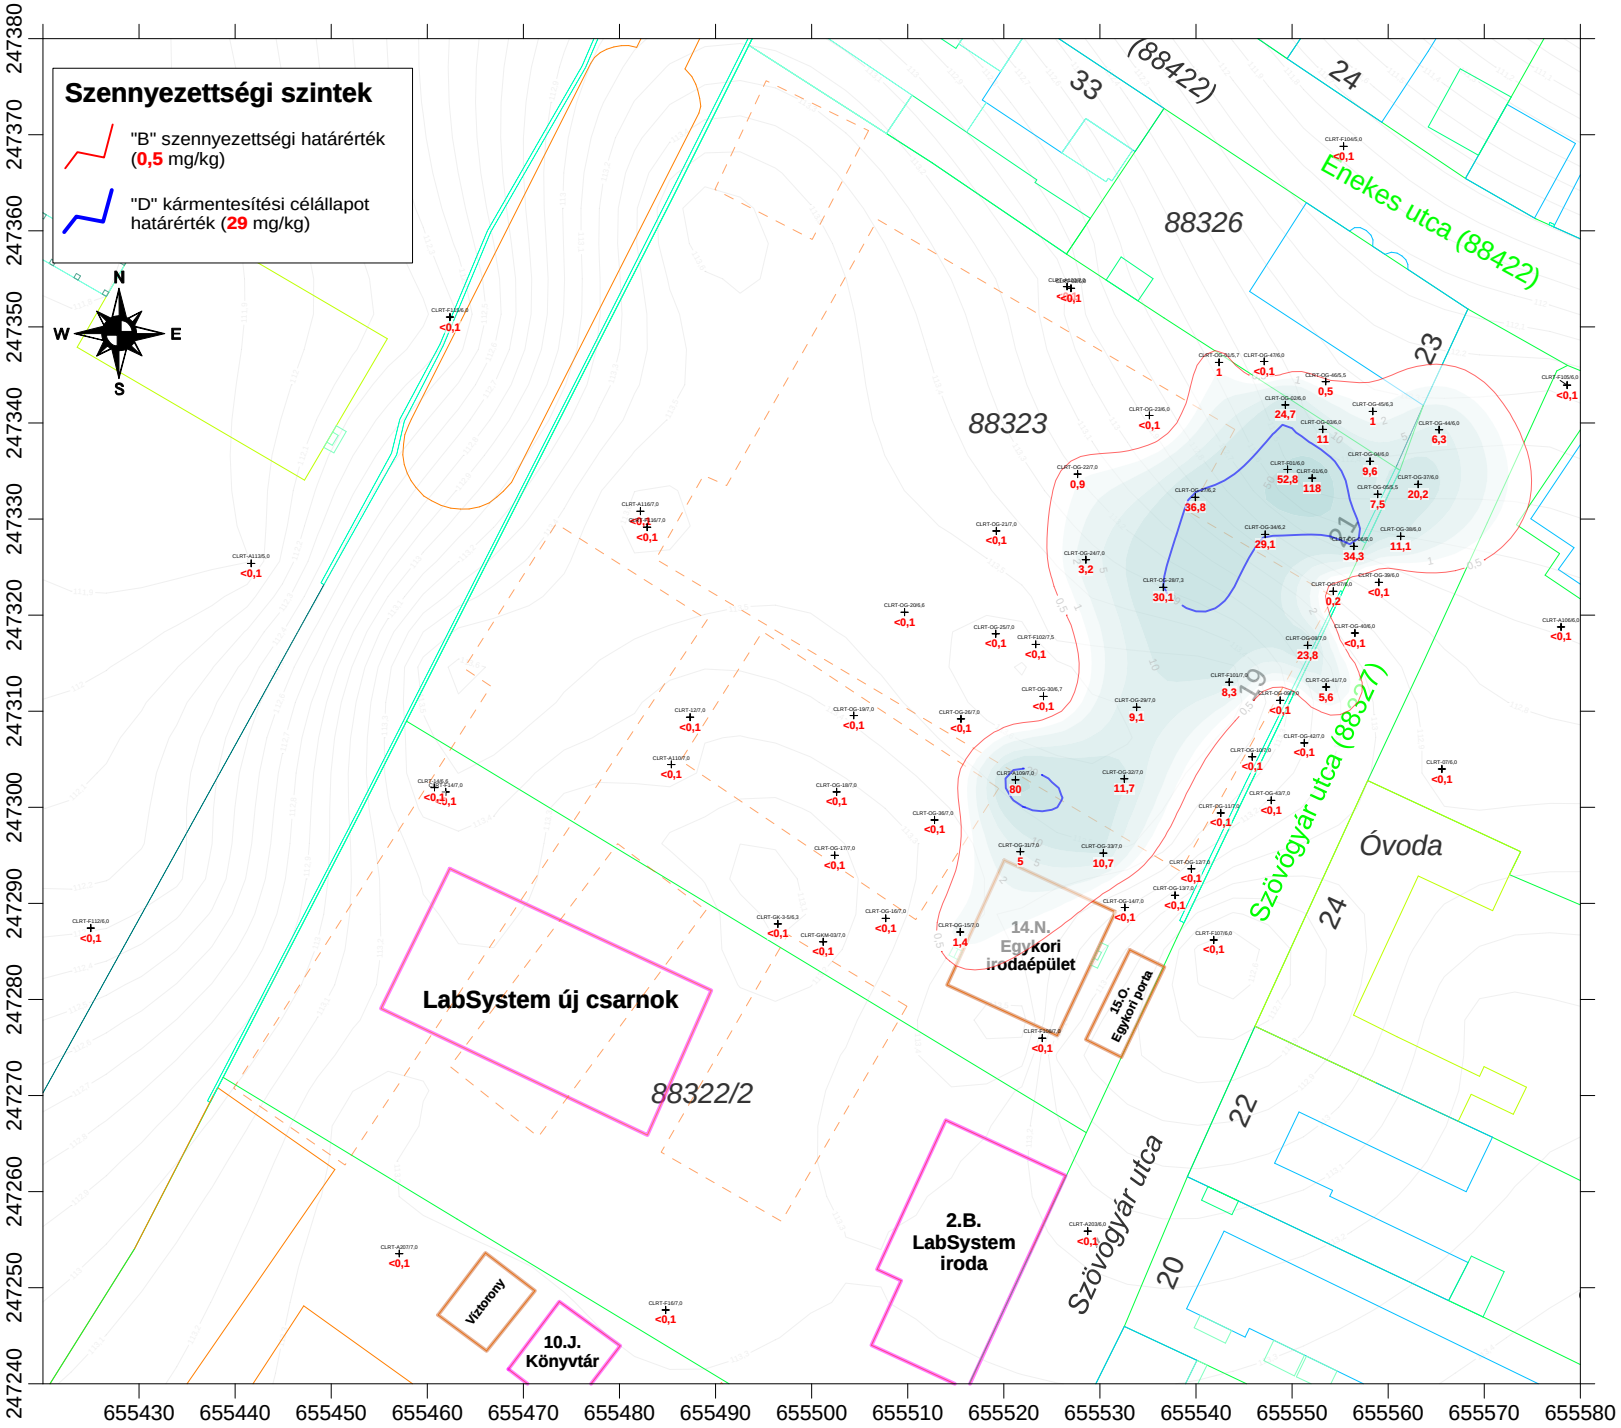
Érintett közeg: **földtani közeg**

Érintett anyagcsoport: **Xilolok**

**106-107** mBf, azaz **7,0** mfa
