Budapest volt Szövőgyár (Colortex)
Részletes helyszínrajz

Kiegészítő TZD, 2. ütem + MBT
Szennyezettség elterjedés - Talaj - Xilolok

Témavezető: Melegh Csongor	Méretarány: 1:2000 (A4)	Munkaszám: 0383
Szerkesztette: Vámosi Oszkár	Dátum: 2026. április	Ábraszám: 4.4.5.

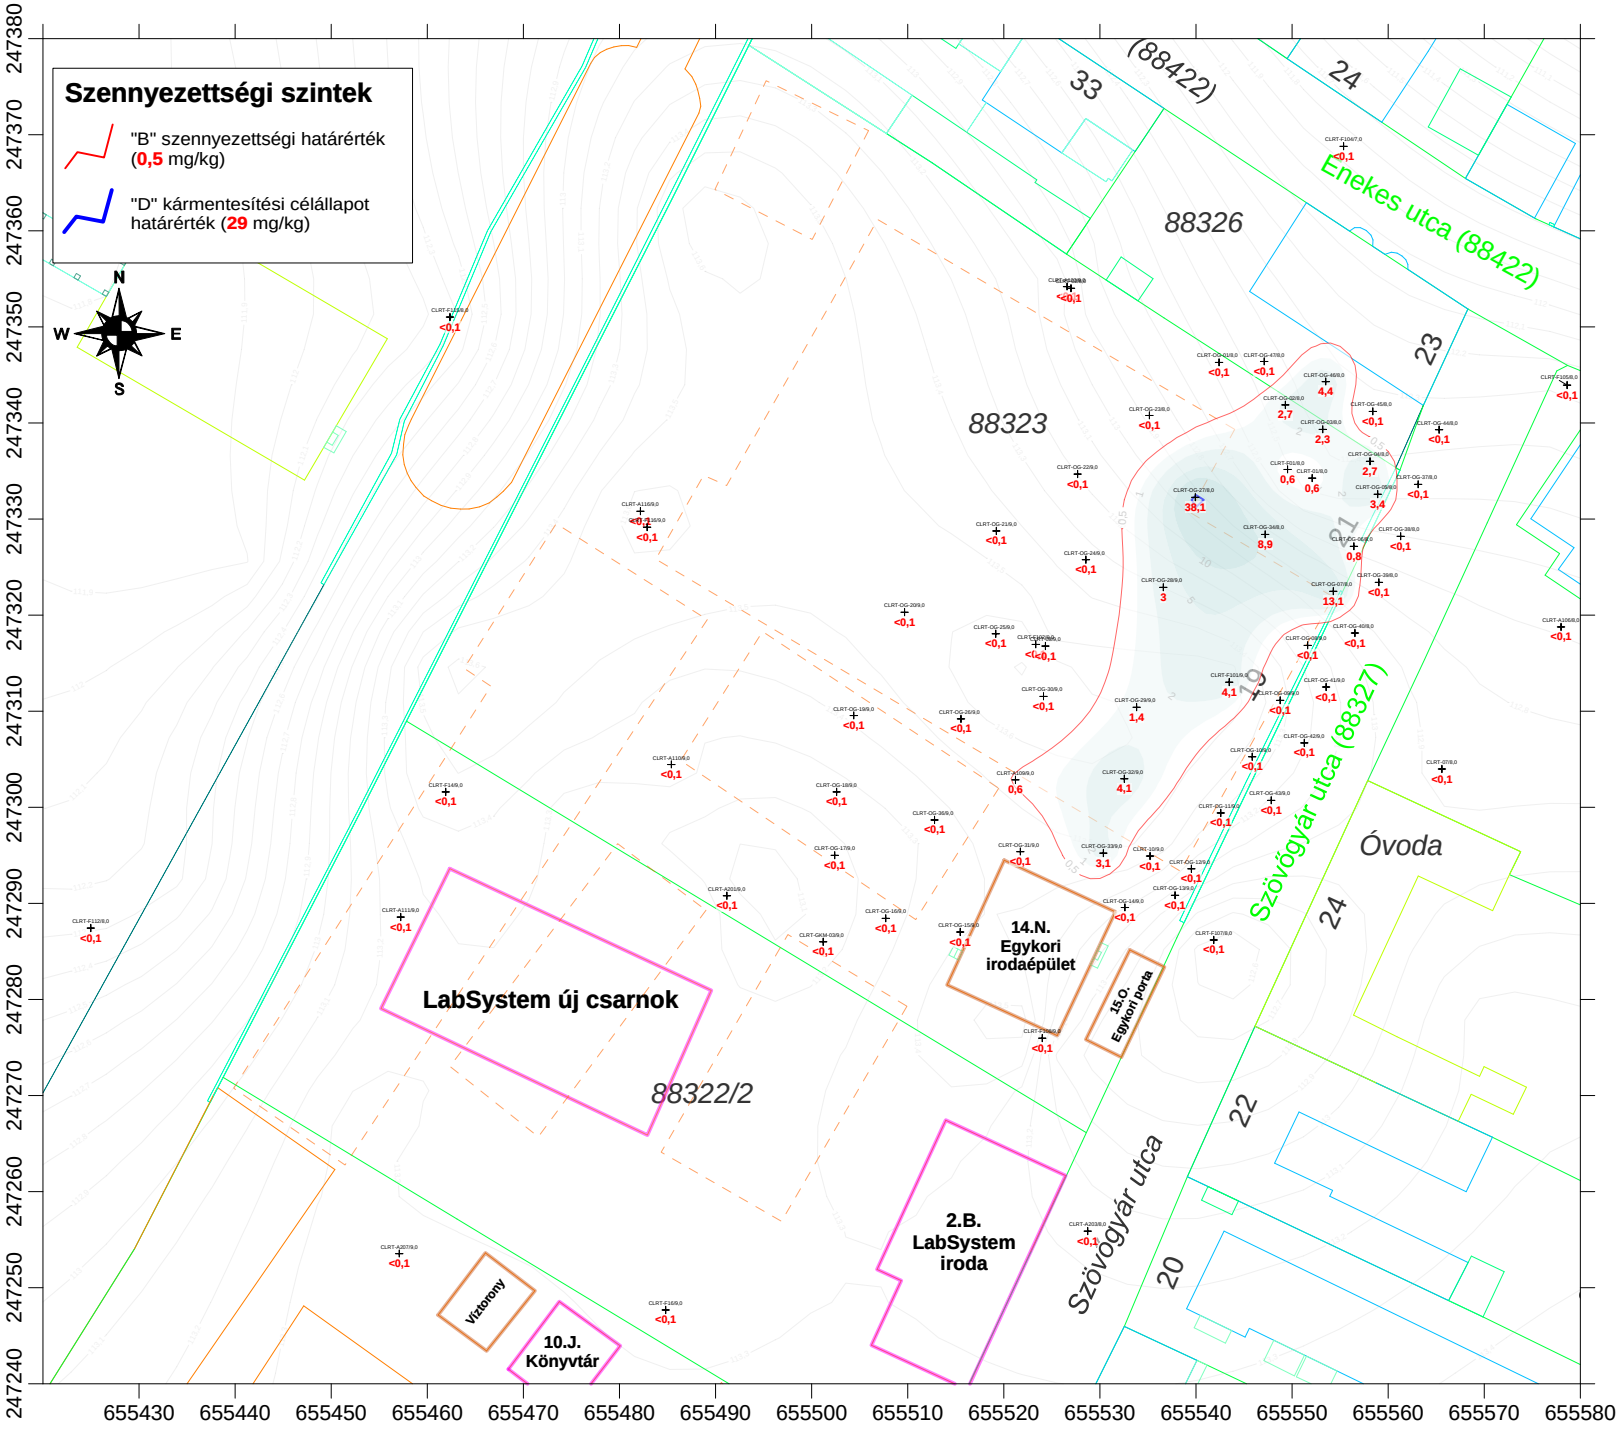
Érintett közeg: **földtani közeg**

Érintett anyagcsoport: **Xilolok**

104-105 mBf, azaz **9,0** mfa
