Budapest volt Szövőgyár (Colortex)
Részletes helyszínrajz

Kiegészítő TZD, 2. ütem + MBT
Szennyezettség elterjedési ábrák

Témavezető: Melegh Csongor	Méretarány: 1:2000 (A4)	Munkaszám: 0383
Szerkesztette: Vámosi Oszkár	Dátum: 2026. április	Ábraszám: 4.7.1.

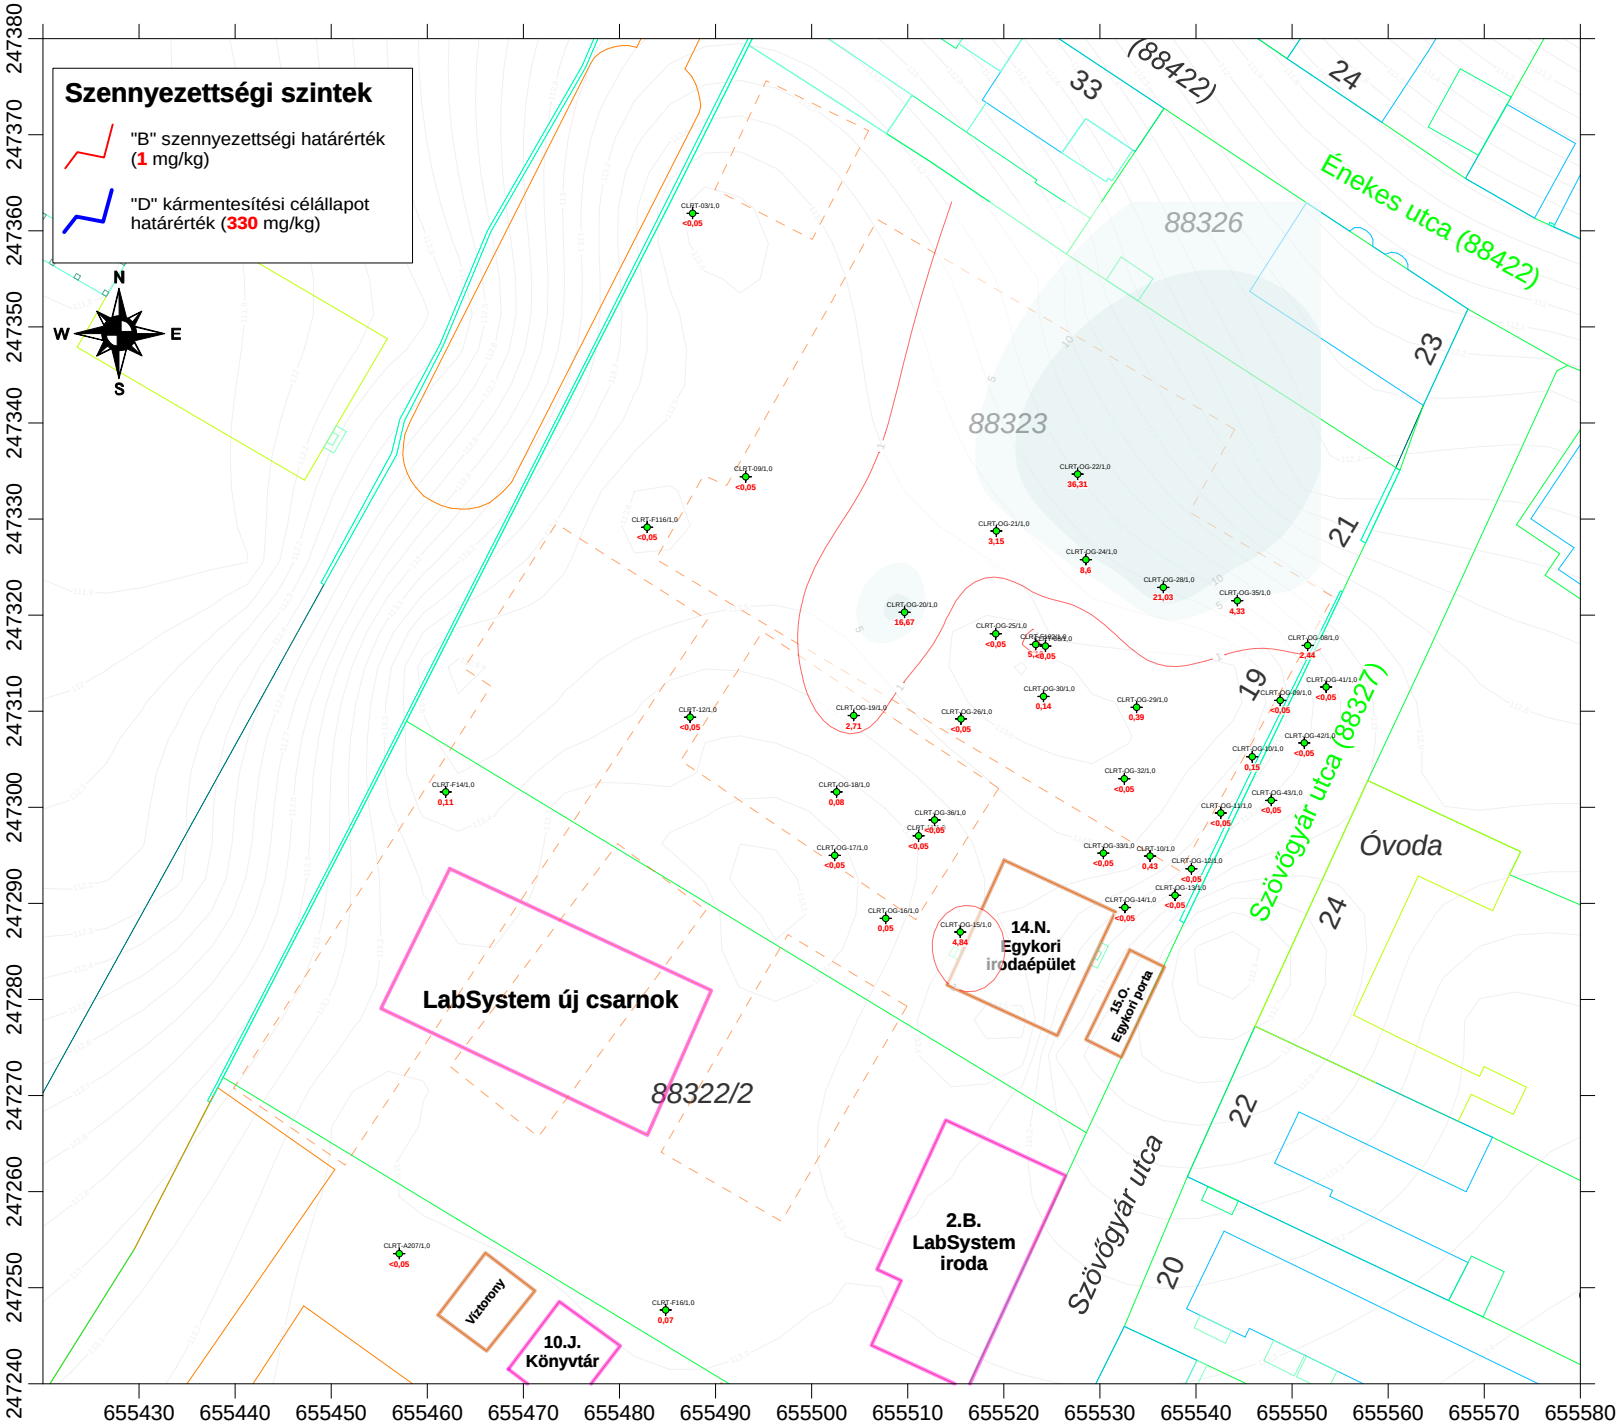
Érintett közeg: **földtani közeg**

Érintett anyagcsoport: **PAH**

112-113 mBf, azaz **1,0** mfa
