Budapest volt Szövőgyár (Colortex)
Részletes helyszínrajz

Kiegészítő TZD, 2. ütem + MBT
Szennyezettség elterjedési ábrák

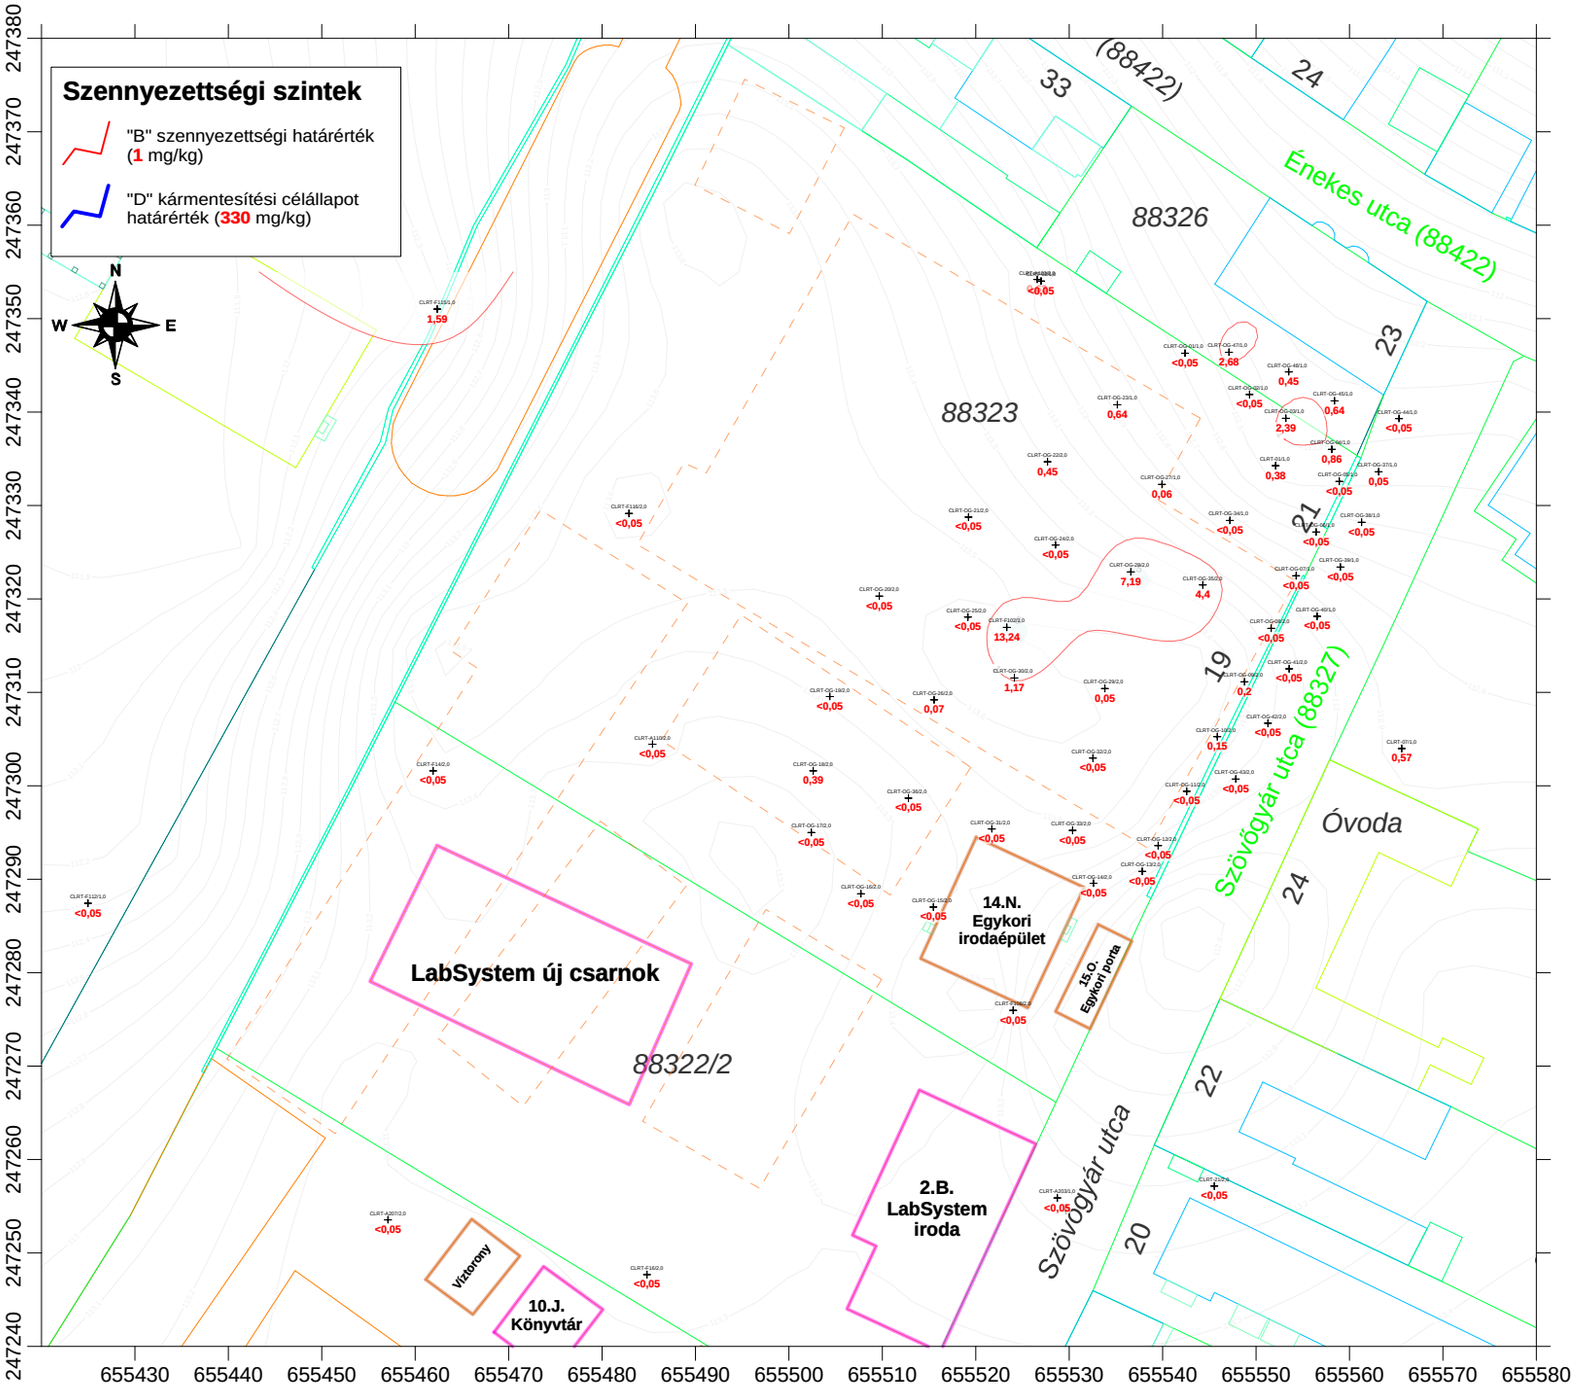
Érintett közeg: **földtani közeg**
Érintett anyagcsoport: **PAH**
Érintett mélység:
111-112 mBf, azaz **2,0** mfa
