Budapest volt Szövőgyár (Colortex)
Részletes helyszínrajz

Kiegészítő TZD, 2. ütem + MBT
Szennyezettség elterjedési ábrák

Témavezető: Melegh Csongor	Méretarány: 1:2000 (A4)	Munkaszám: 0383
Szerkesztette: Vámosi Oszkár	Dátum: 2026.április	Ábraszám: 4.7.5.

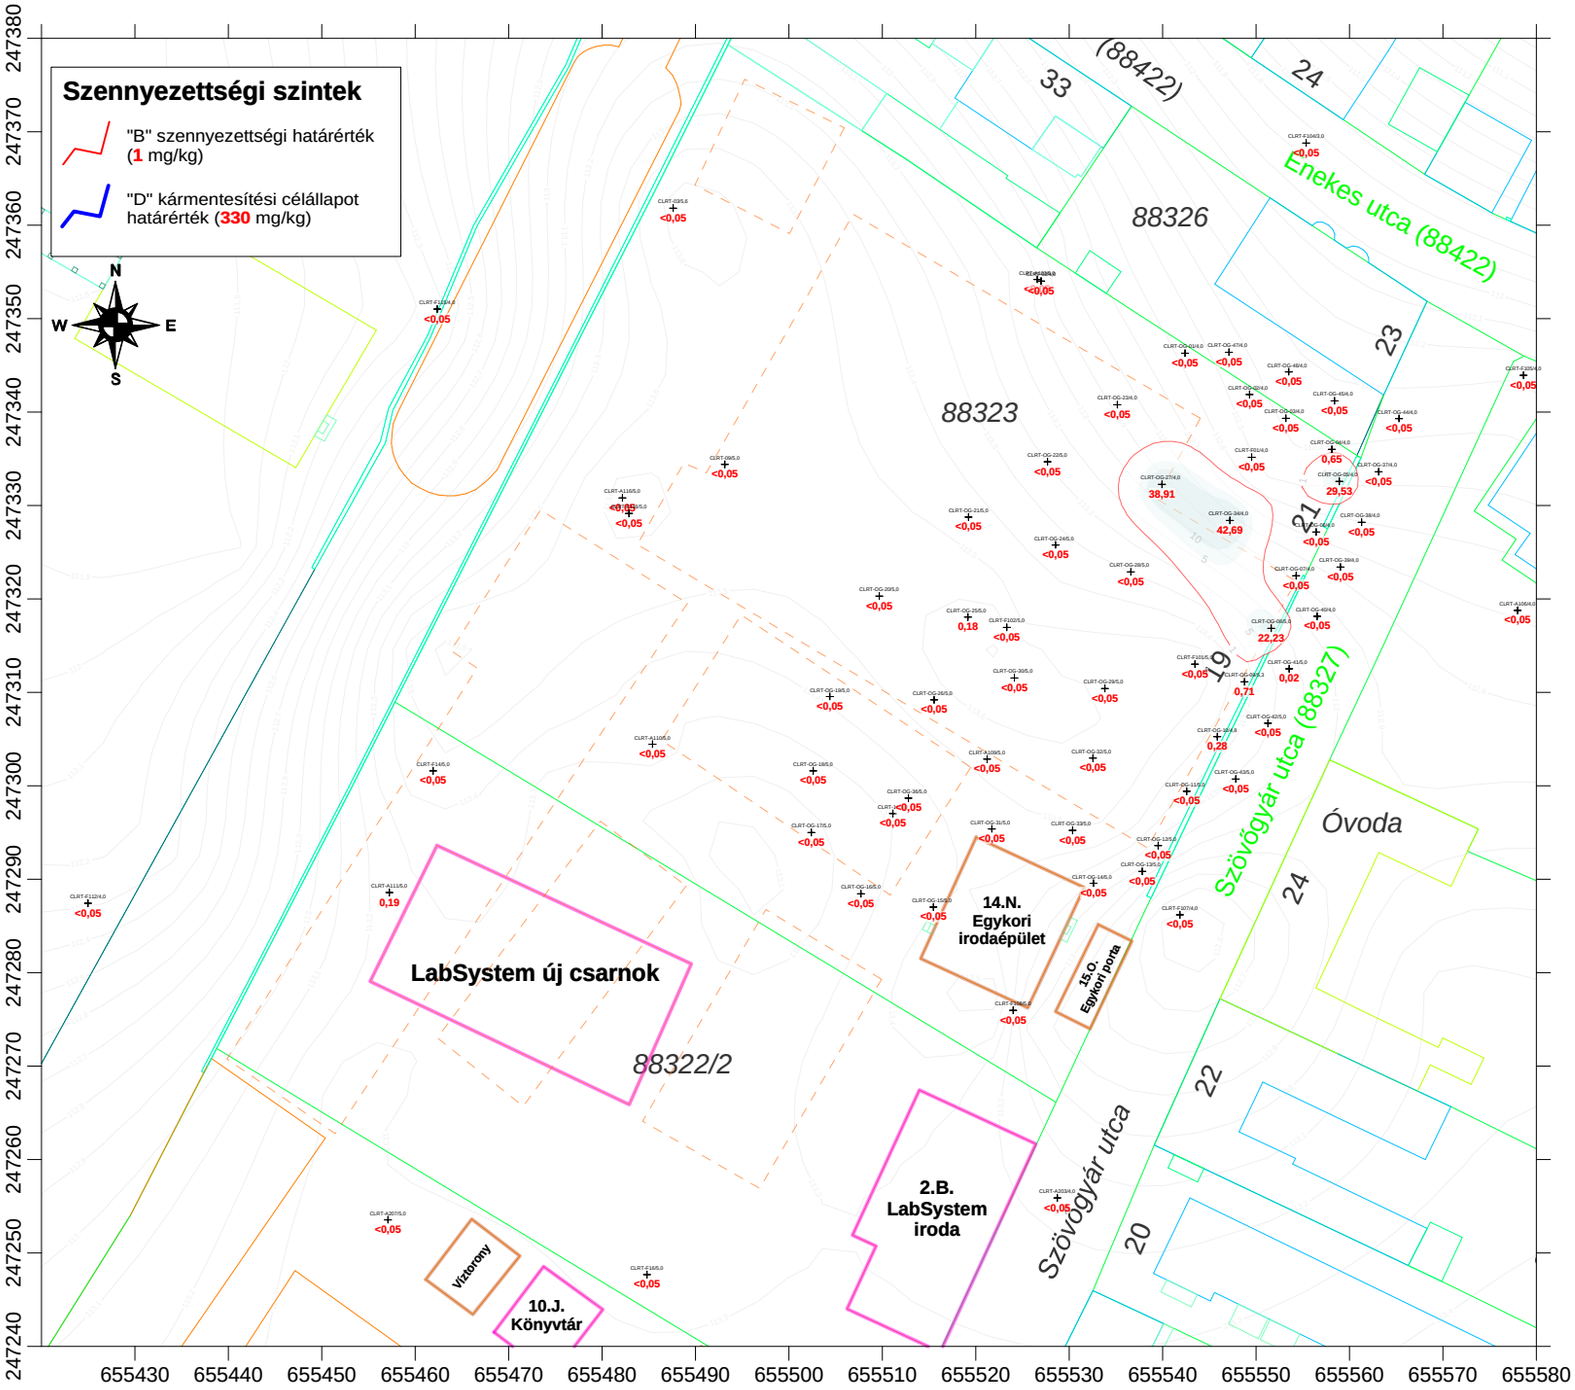
Érintett közeg: **földtani közeg**

Érintett anyagcsoport: **PAH**

108-109 mBf, azaz **5,0** mfa
