Állapotfelmérési műszaki leírás

Pázmány Péter 18/b.

Hrsz.:	Épület alapterülete (nettó):	telepítés	Építés éve
	220 m ²	oldalhatáros	1911

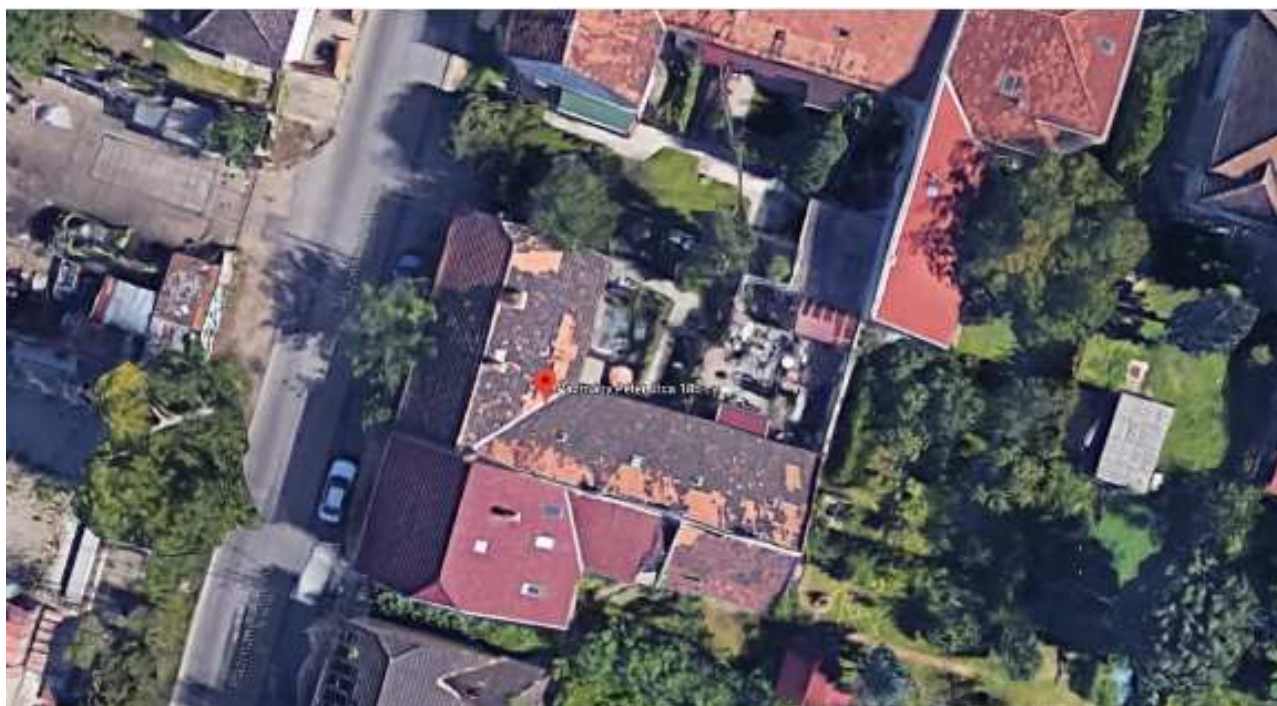
Az épület oldalhatáron álló, L alakú, hagyományos polgárház, melynek végén két szobor található. A telekhatáron, az épület teljes hosszában a szomszédos épülethez simul.
