RÁKOSPALOTA – PESTÚJHELY ÉPÍTÉSZETI ÉRTÉKEI

| <p>Városrész: ÖREGFALU</p> | <p>Utca, házszám: JUHOS KÖZ 4.</p> | <p>83.</p> |

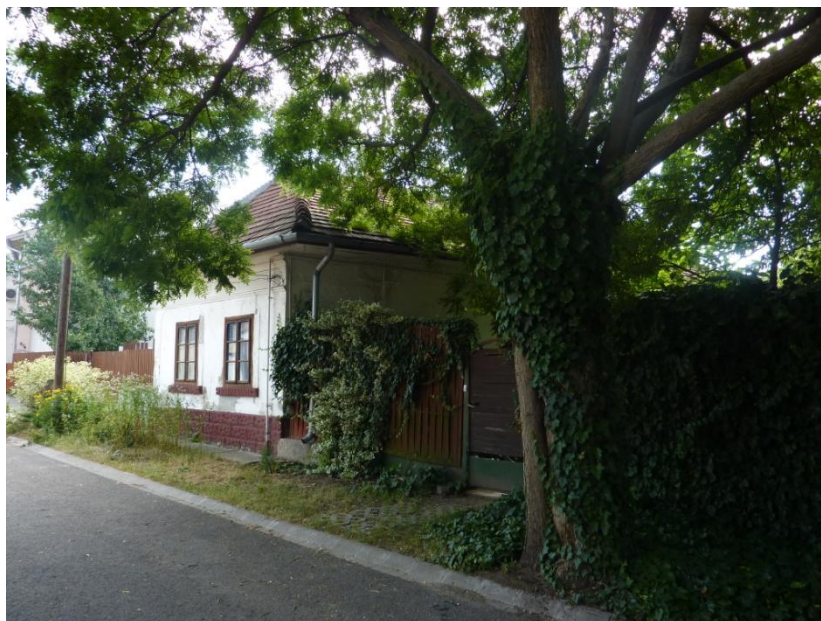
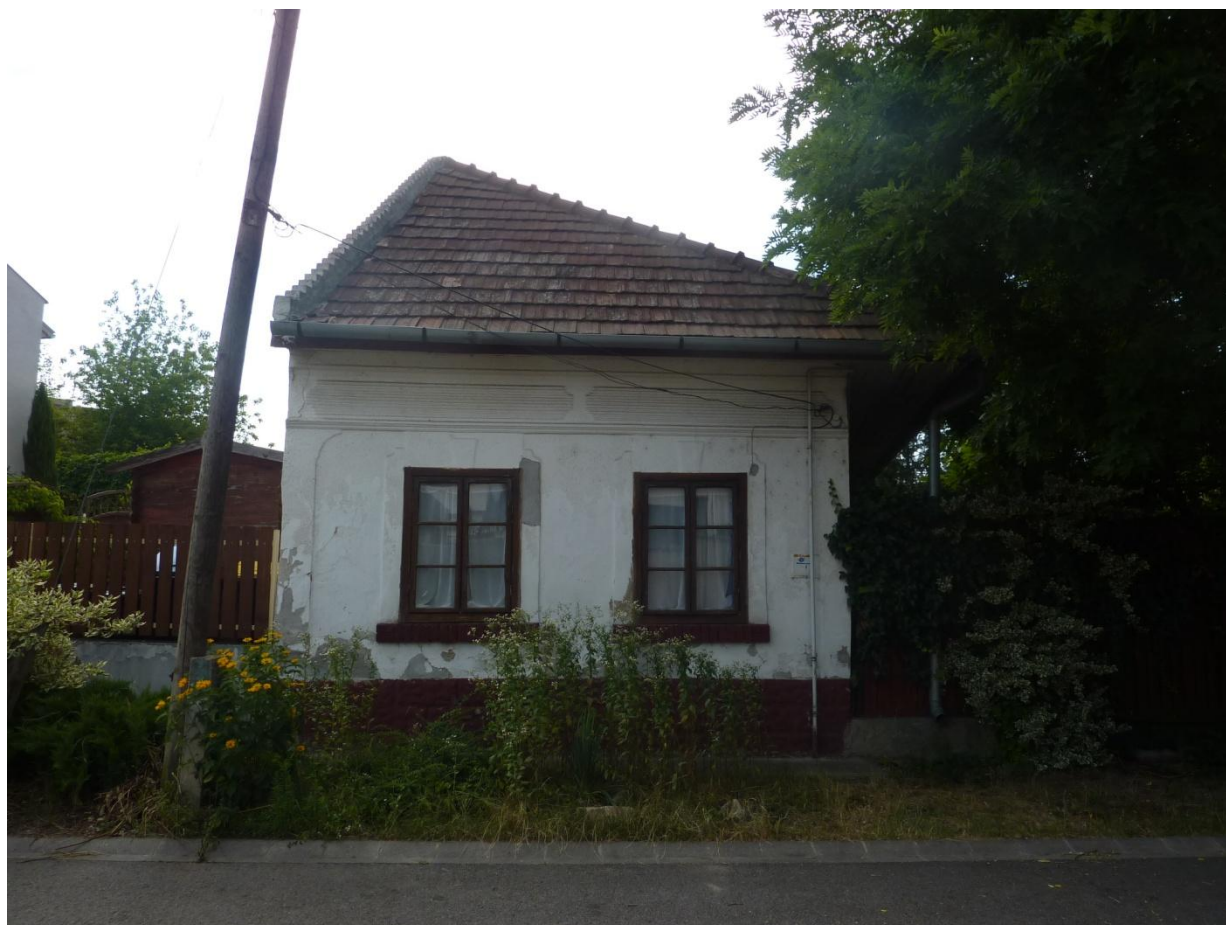
83.

| <p>Jelleg, értékelés: Jellegzetes oldalhatáron álló, utca felé két ablakkal és valószínűleg utólagosan kontyolt tetővel forduló falusias lakóház. Húzott párkány, osztott üvegezésű ablakok, új igényes faléces kerítés. A régi ház és az új kerítés harmonikus együttélése pozitív példa. A környezetében felépült új sorház jellegű nyomasztó és silány beépítés erősen lerontja az értékes városrészt.</p> <p>Védendő értékek: - beépítési mód, arányok, tetőzet - utcai homlokzat, ablakok</p> | | |
