Budapest volt Szövőgyár (Colortex)  
Részletes helyszínrajz

Kiegészítő TZD, 2. ütem + MBT  
Szennyezettség elterjedés - Talaj - Benzol

Abraszám:  
4.1.3

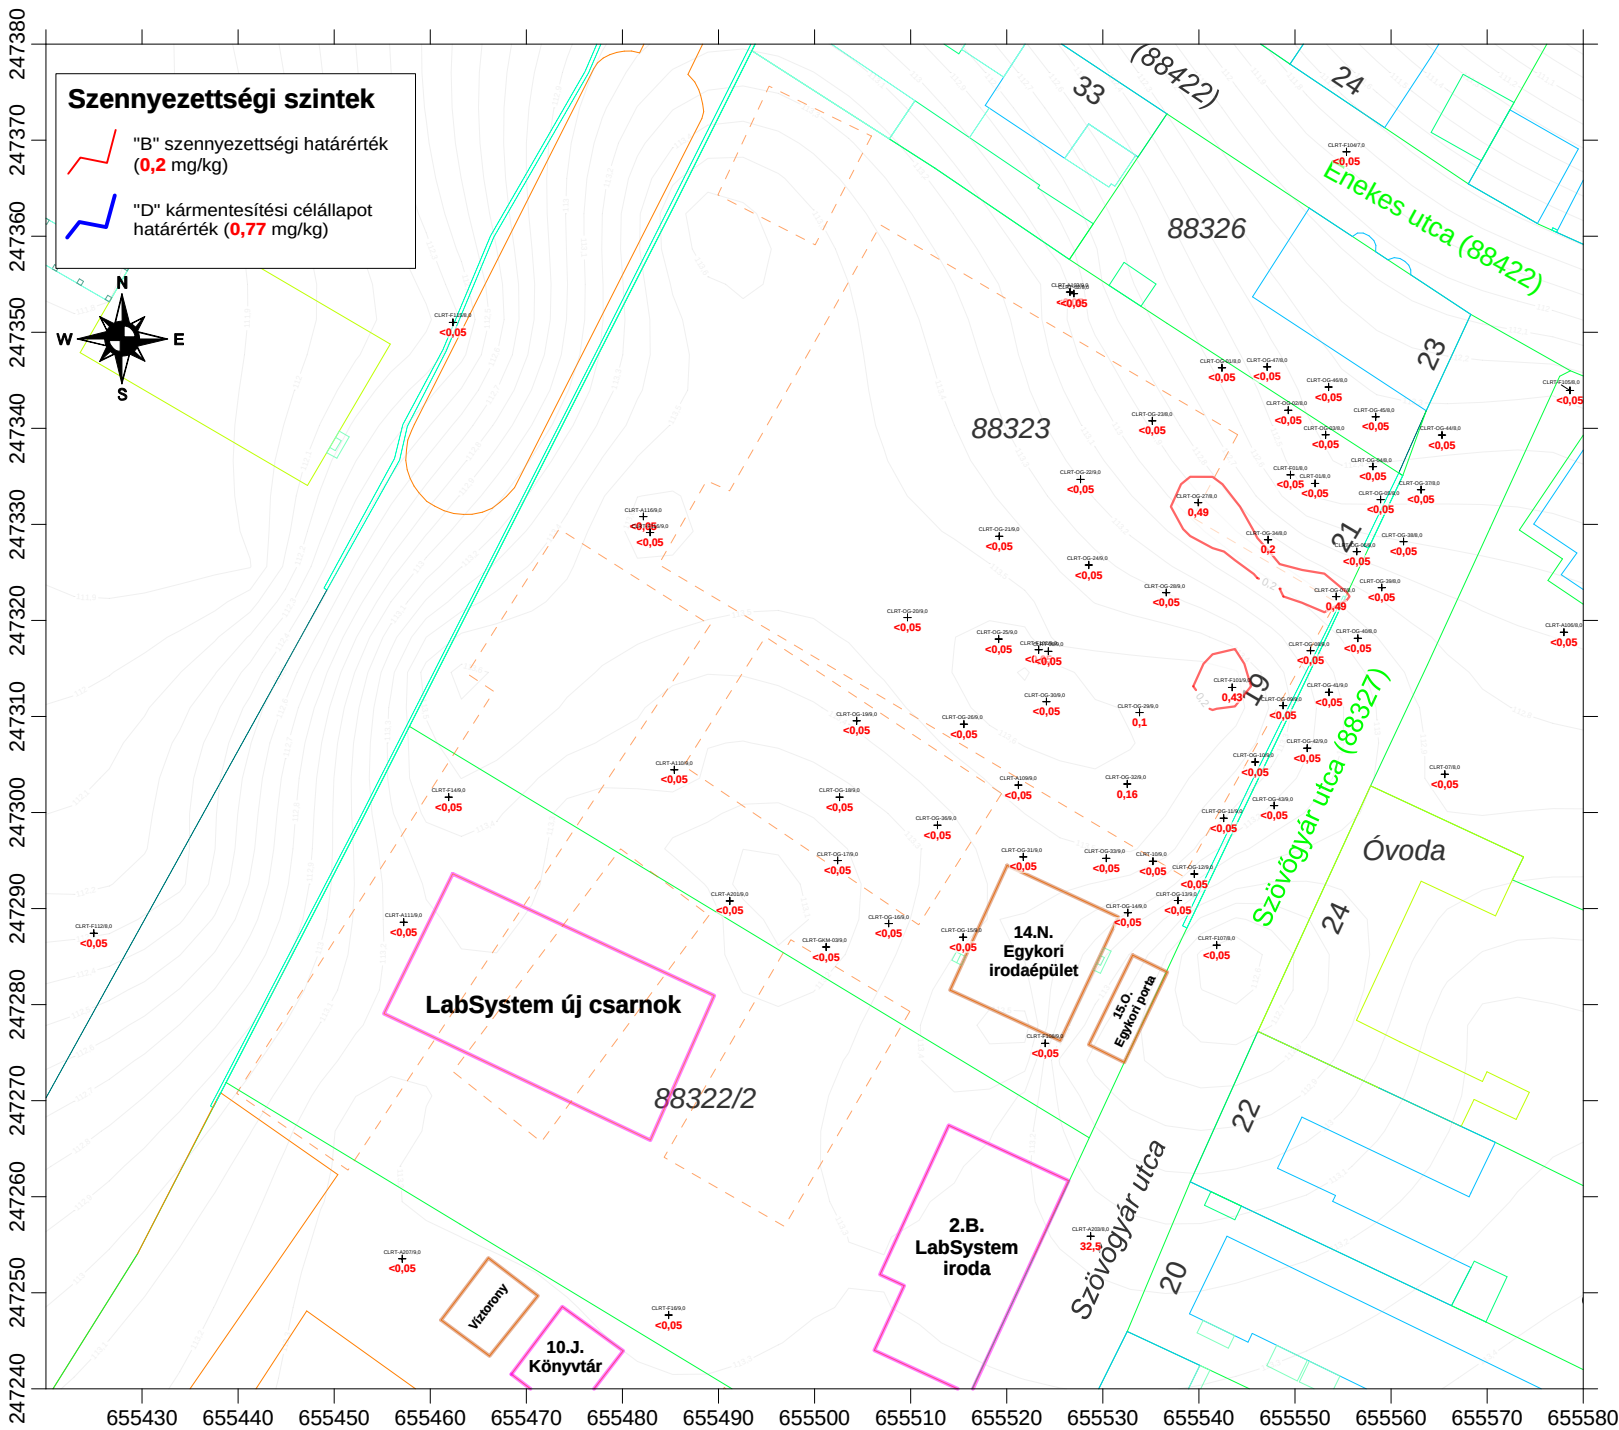
Érintett közeg: **földtani közeg**

Érintett anyagcsoport: **Benzol**

**104-105 mBf, azaz 9,0 mfa**
