| Budapest volt Szövogyár (Colortex)<br>Részletes helyszínrajz | | |
| Kiegészítő TZD, 2. ütem + MBT<br>Szennyezettség elterjedés - Talaj - Etíl-benzol | | |

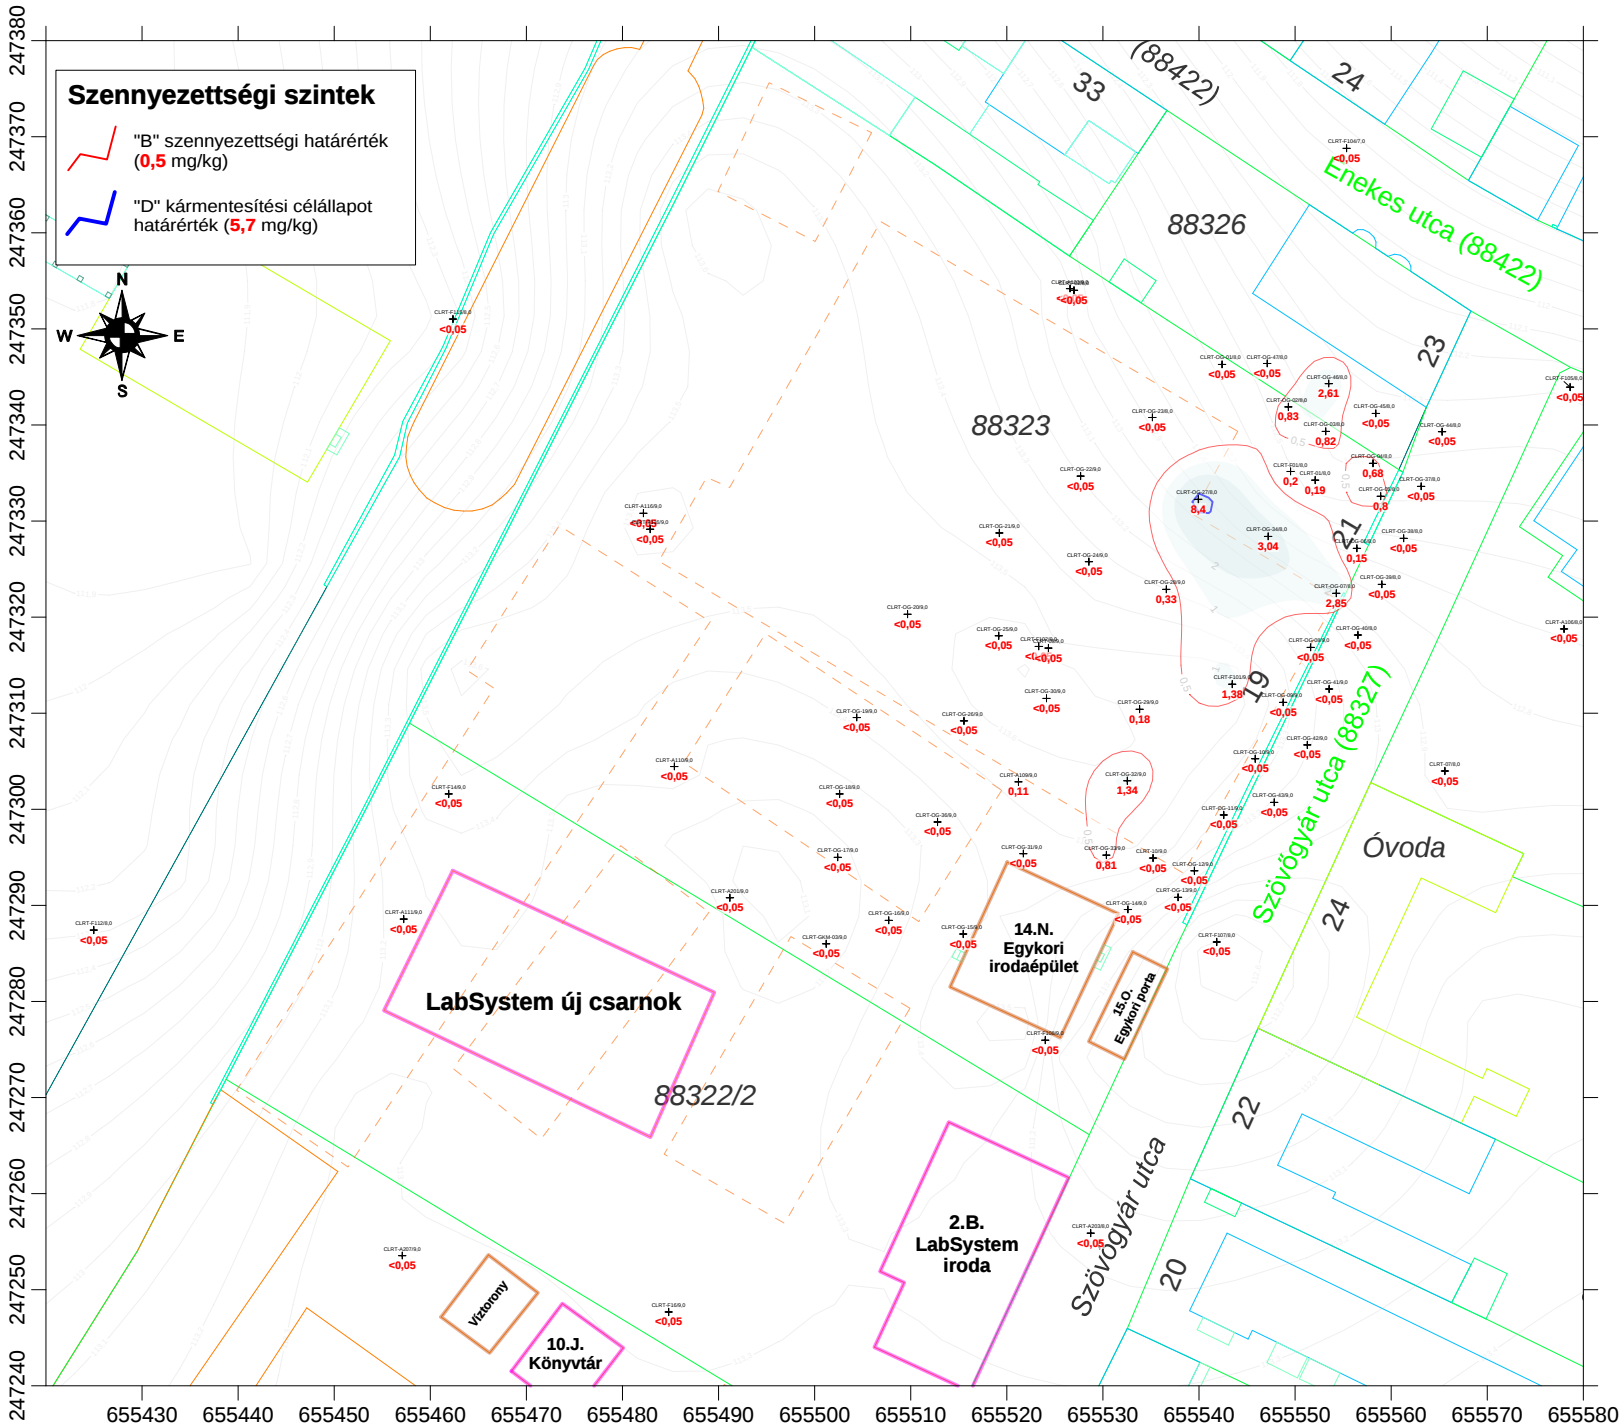
| Szerkesztette:<br>Vámosi Oszkár | Dátum:<br>2026. április | Ábraszám:<br>4.3.5. |

Érintett közeg: **földtani közeg**  
Érintett anyagcsoport: **Etílbenzol**  
Érintett mélység: **104-105 mBf, azaz 9,0 mfa**
