Budapest volt Szövogyár (Colortex)  
Részletes helyszínrajz

Kiegészítő TZD, 2. ütem + MBT  
Szennyezettség elterjedés - Talaj - EAB

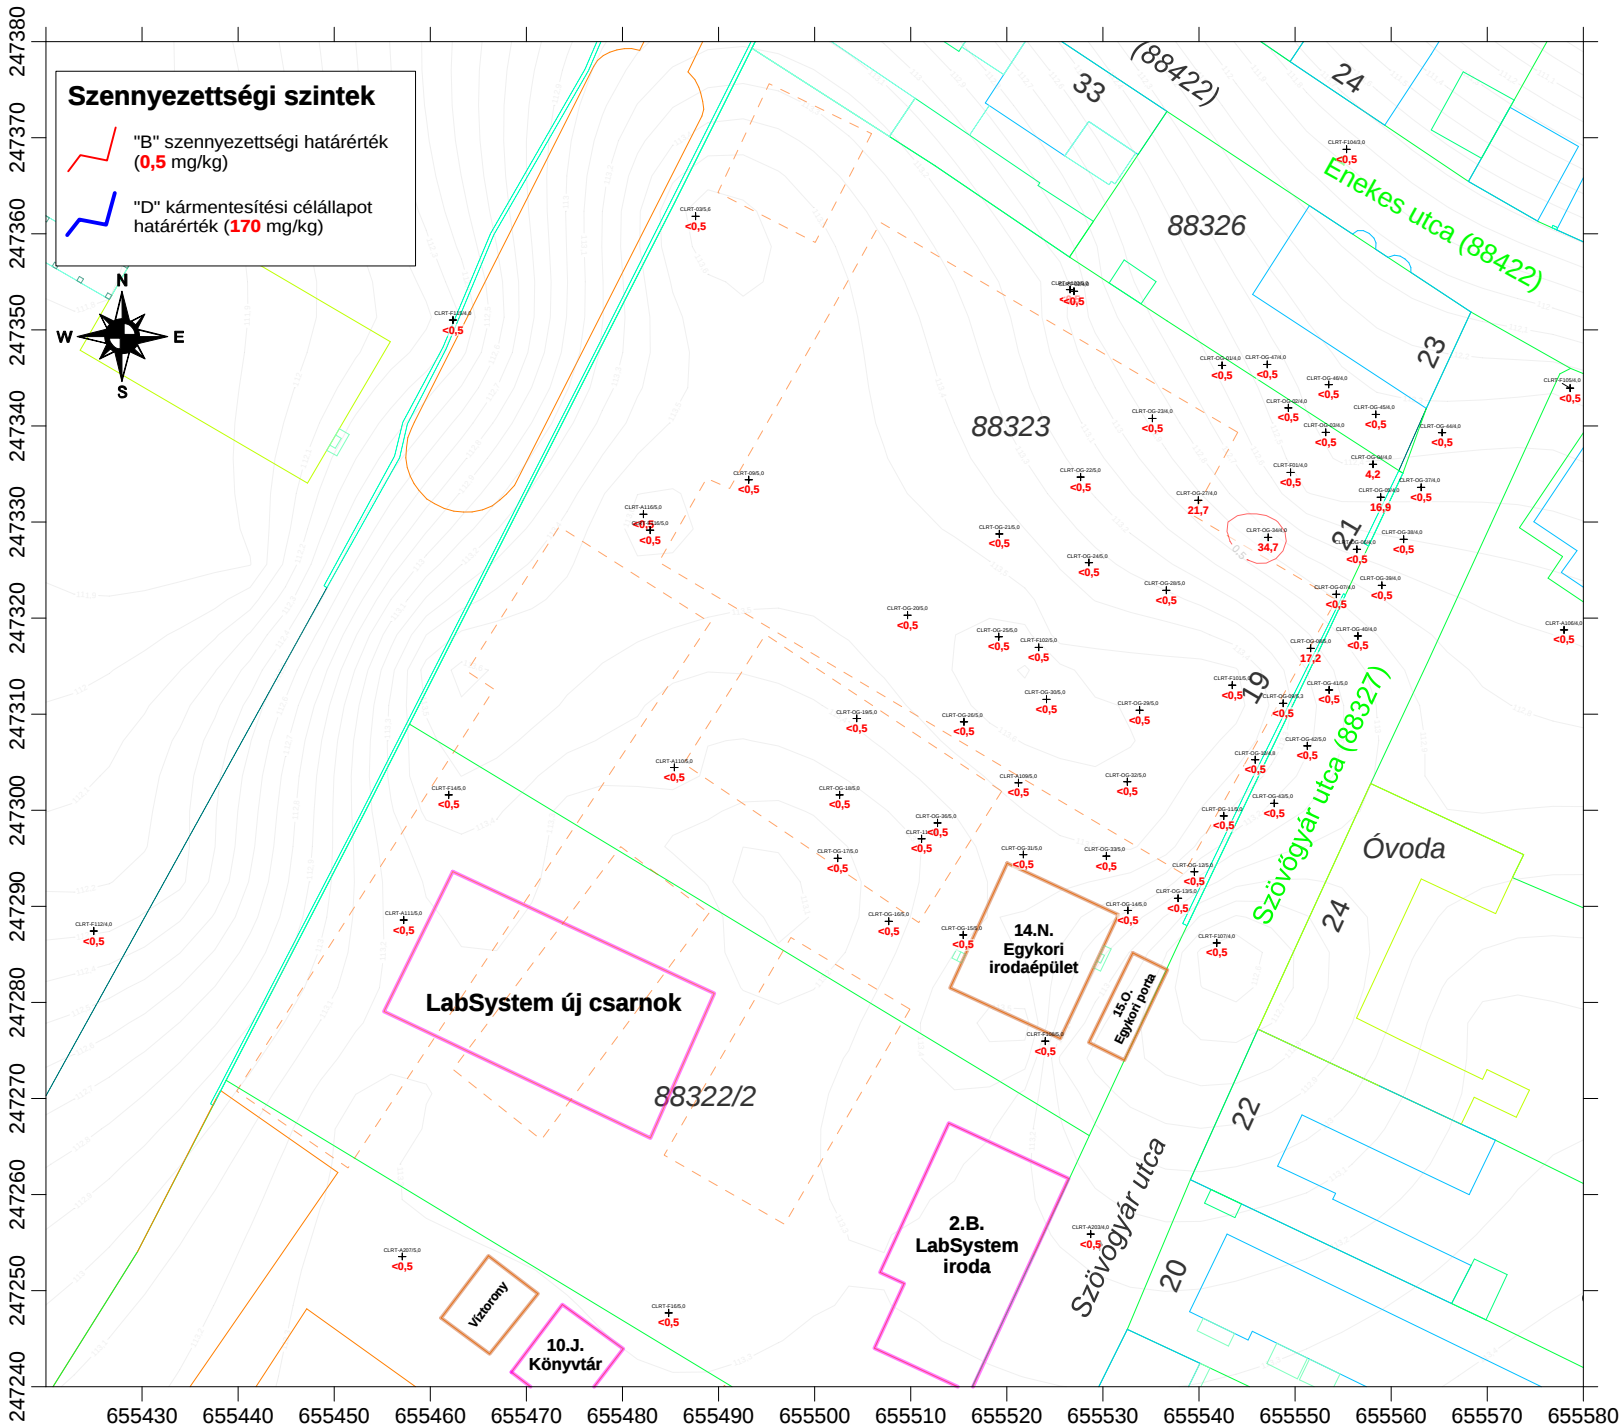
| Szerkesztette:<br>Vámosi Oszkár | Dátum:<br>2026. április | Ábraszám:<br>4.5.1. |

Érintett közeg: földtani közeg

Érintett anyagcsoport: EAB

Érintett mélység: 108-109 mBf, azaz 5,0 mfa
