Budapest volt Szövőgyár (Colortex)  
Részletes helyszínrajz

Kiegészítő TZD, 2. ütem + MBT  
Szennyezettség elterjedés - Talaj - EAB

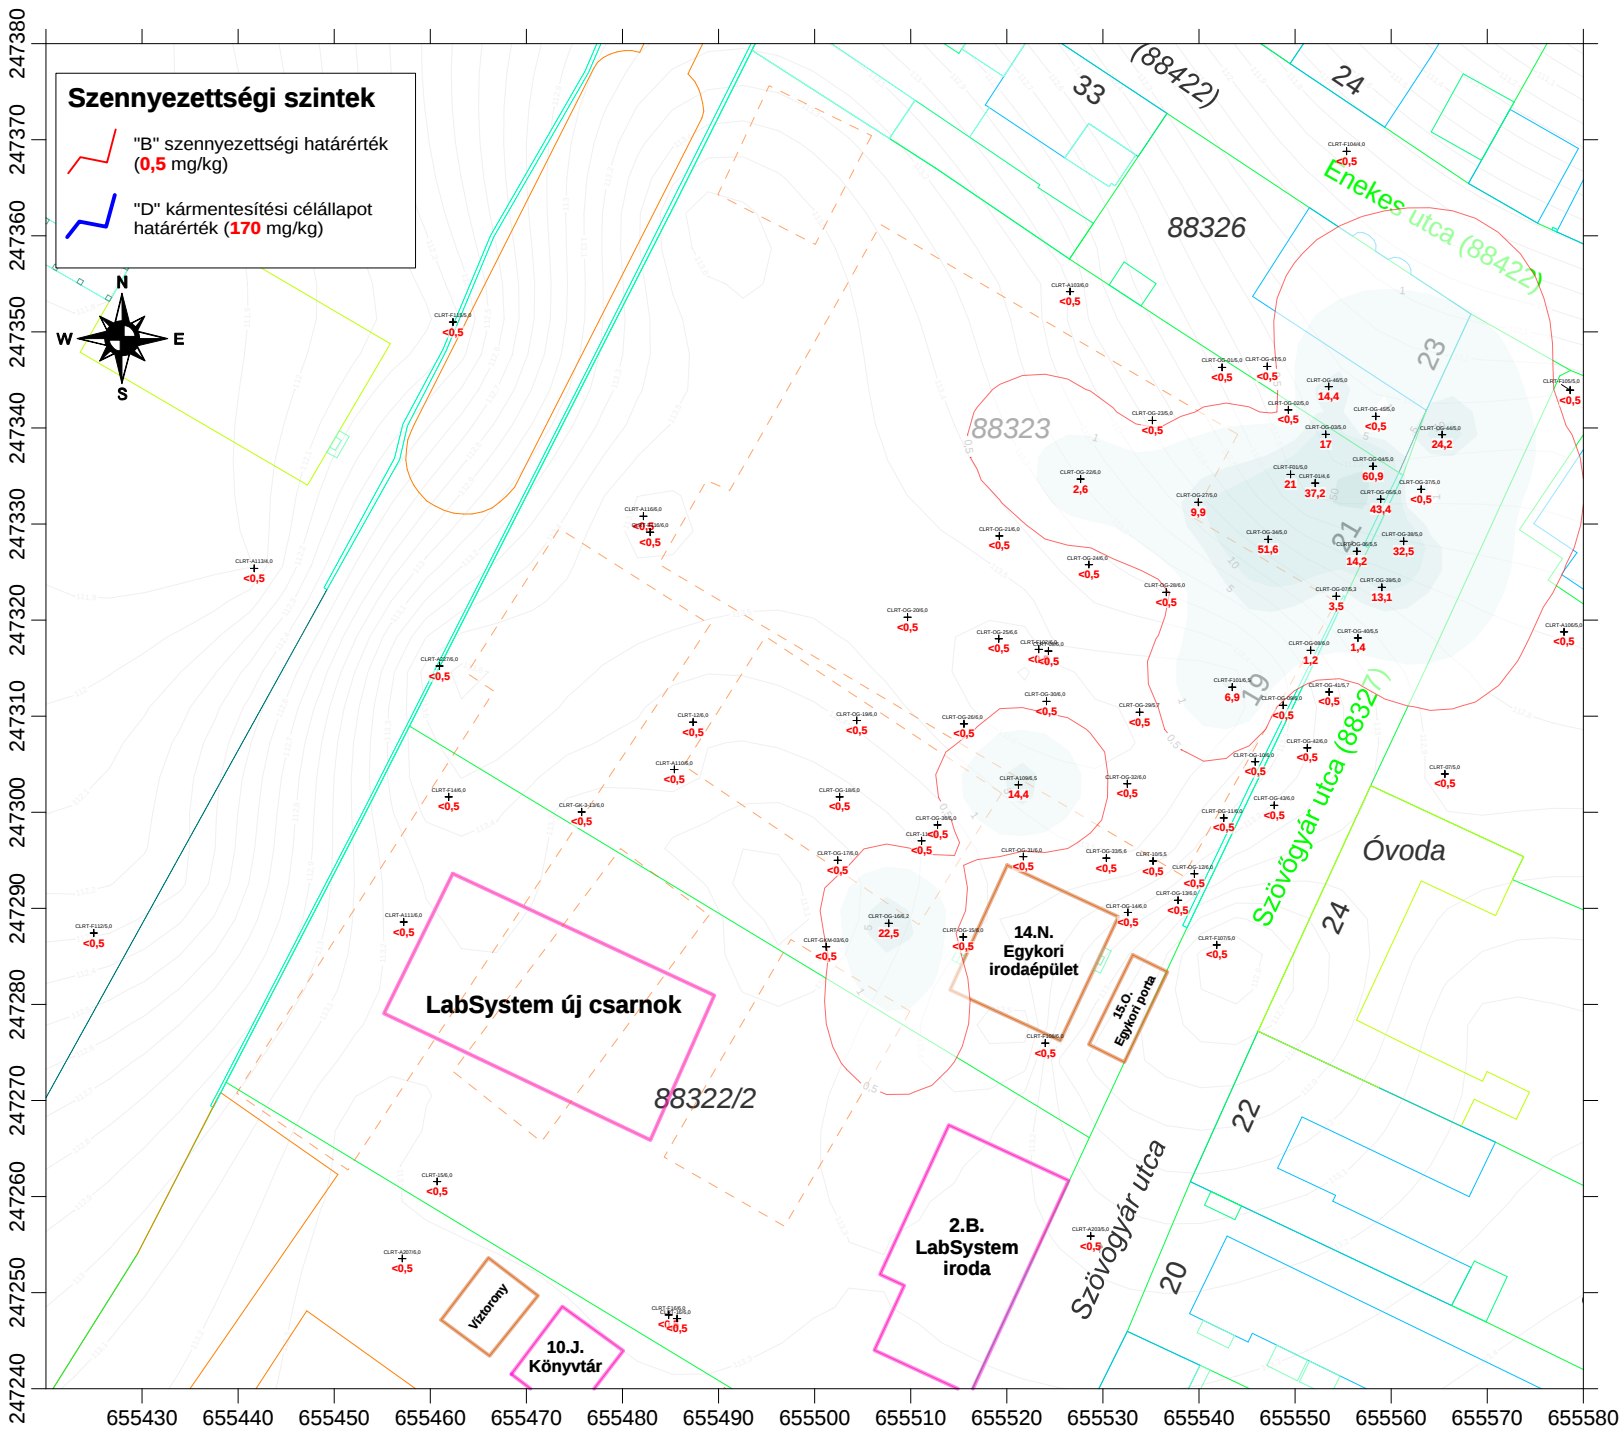
| Szerkesztette:<br>Vámosi Oszkár | Dátum:<br>2026. április | Ábraszám:<br>4.5.2. |

Érintett közeg: **földtani közeg**  
Érintett anyagcsoport: **EAB**  
Érintett mélység:  
**107-108 mBf, azaz 6,0 mfa**
