Budapest volt Szövogyár (Colortex)  
Részletes helyszínrajz

Kiegészítő TZD, 2. ütem + MBT  
Szennyezettség elterjedés - Talaj - EAB

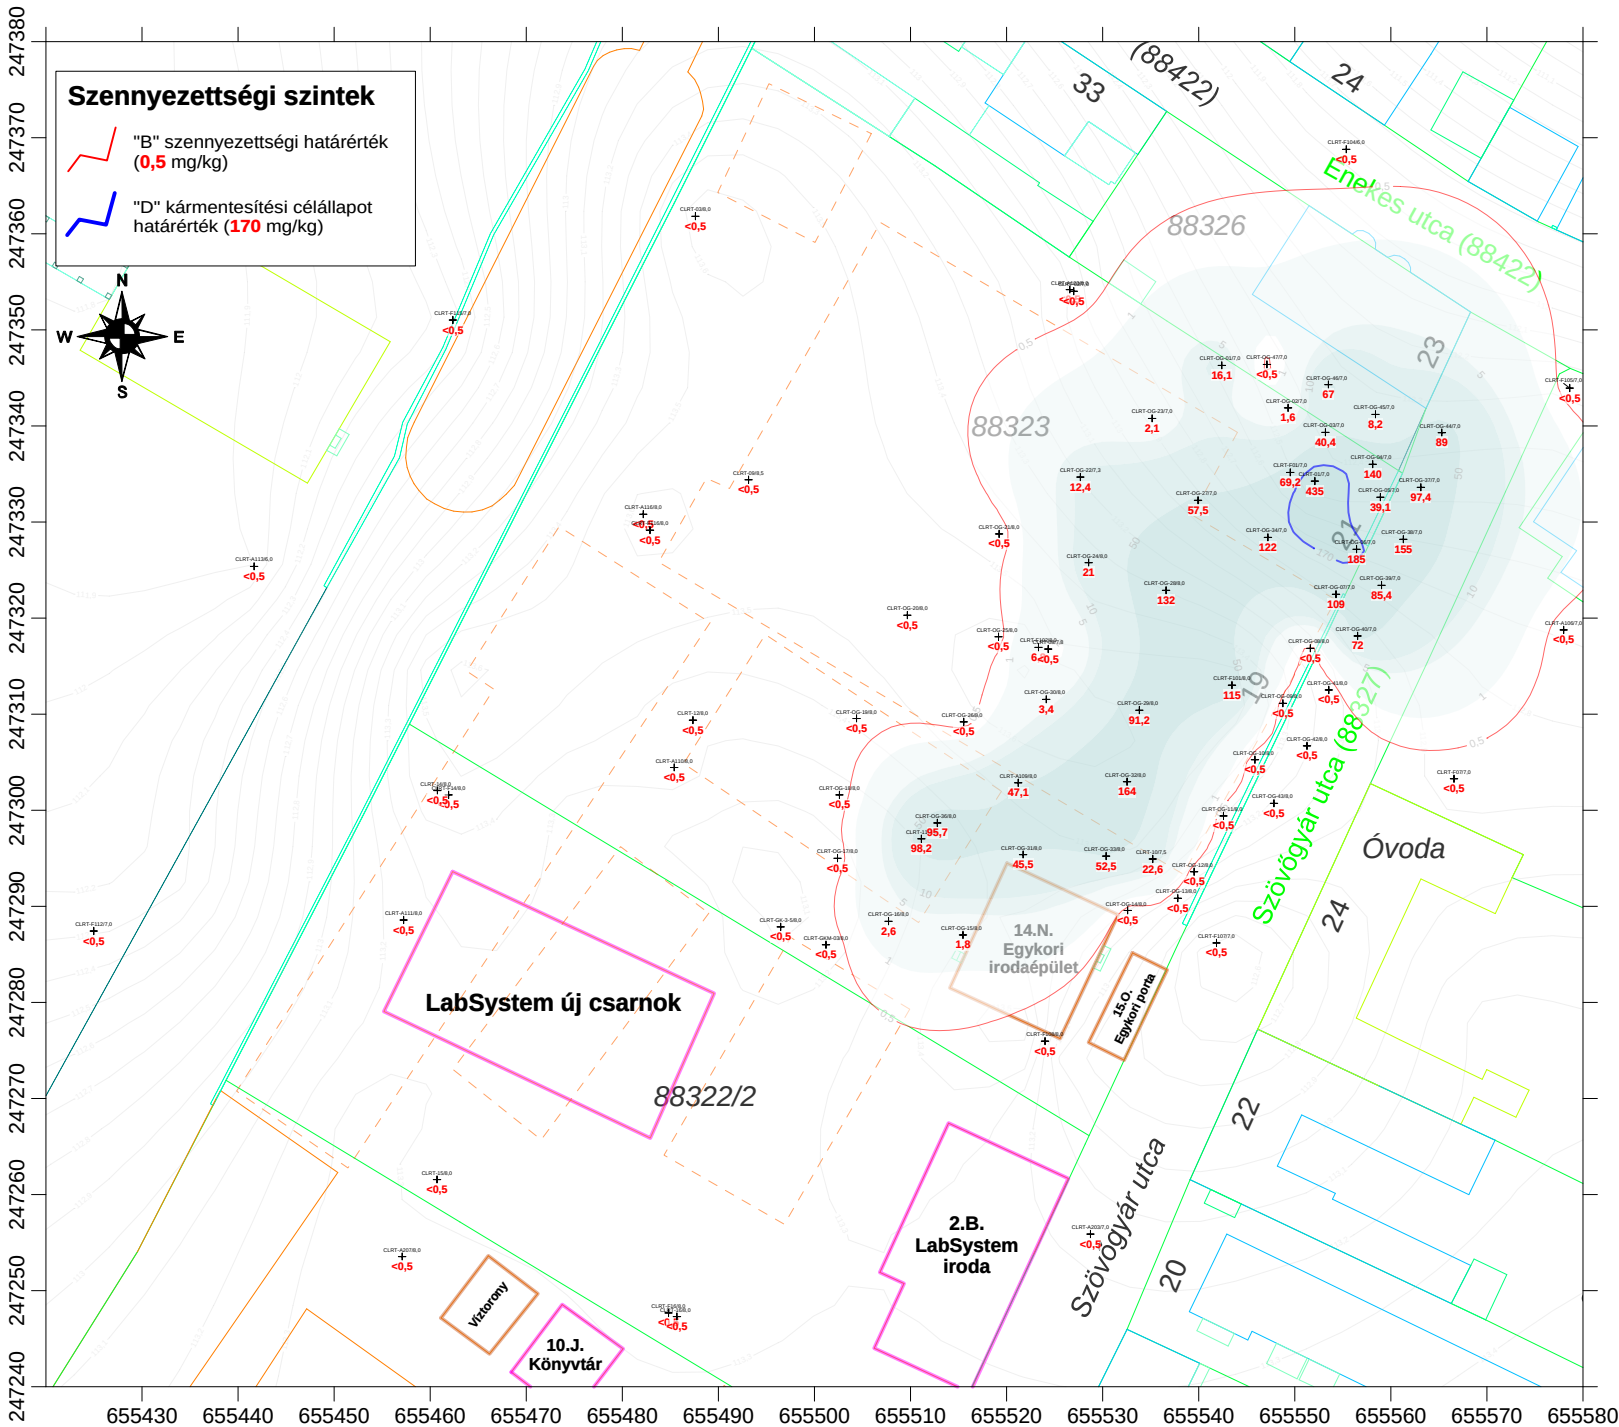
Ábraszám:  
4.5.4.

Érintett közeg: **földtani közeg**

Érintett anyagcsoport: **EAB**

Érintett mélység:  
**105-106 mBf, azaz 8,0 mfa**
