| Budapest volt Szővőgyár (Colortex)<br>Részletes helyszínrajz | | | |
| Kiegészítő TZD, 2. ütem + MBT<br>Szennyezettség elterjedési ábrák | | | |

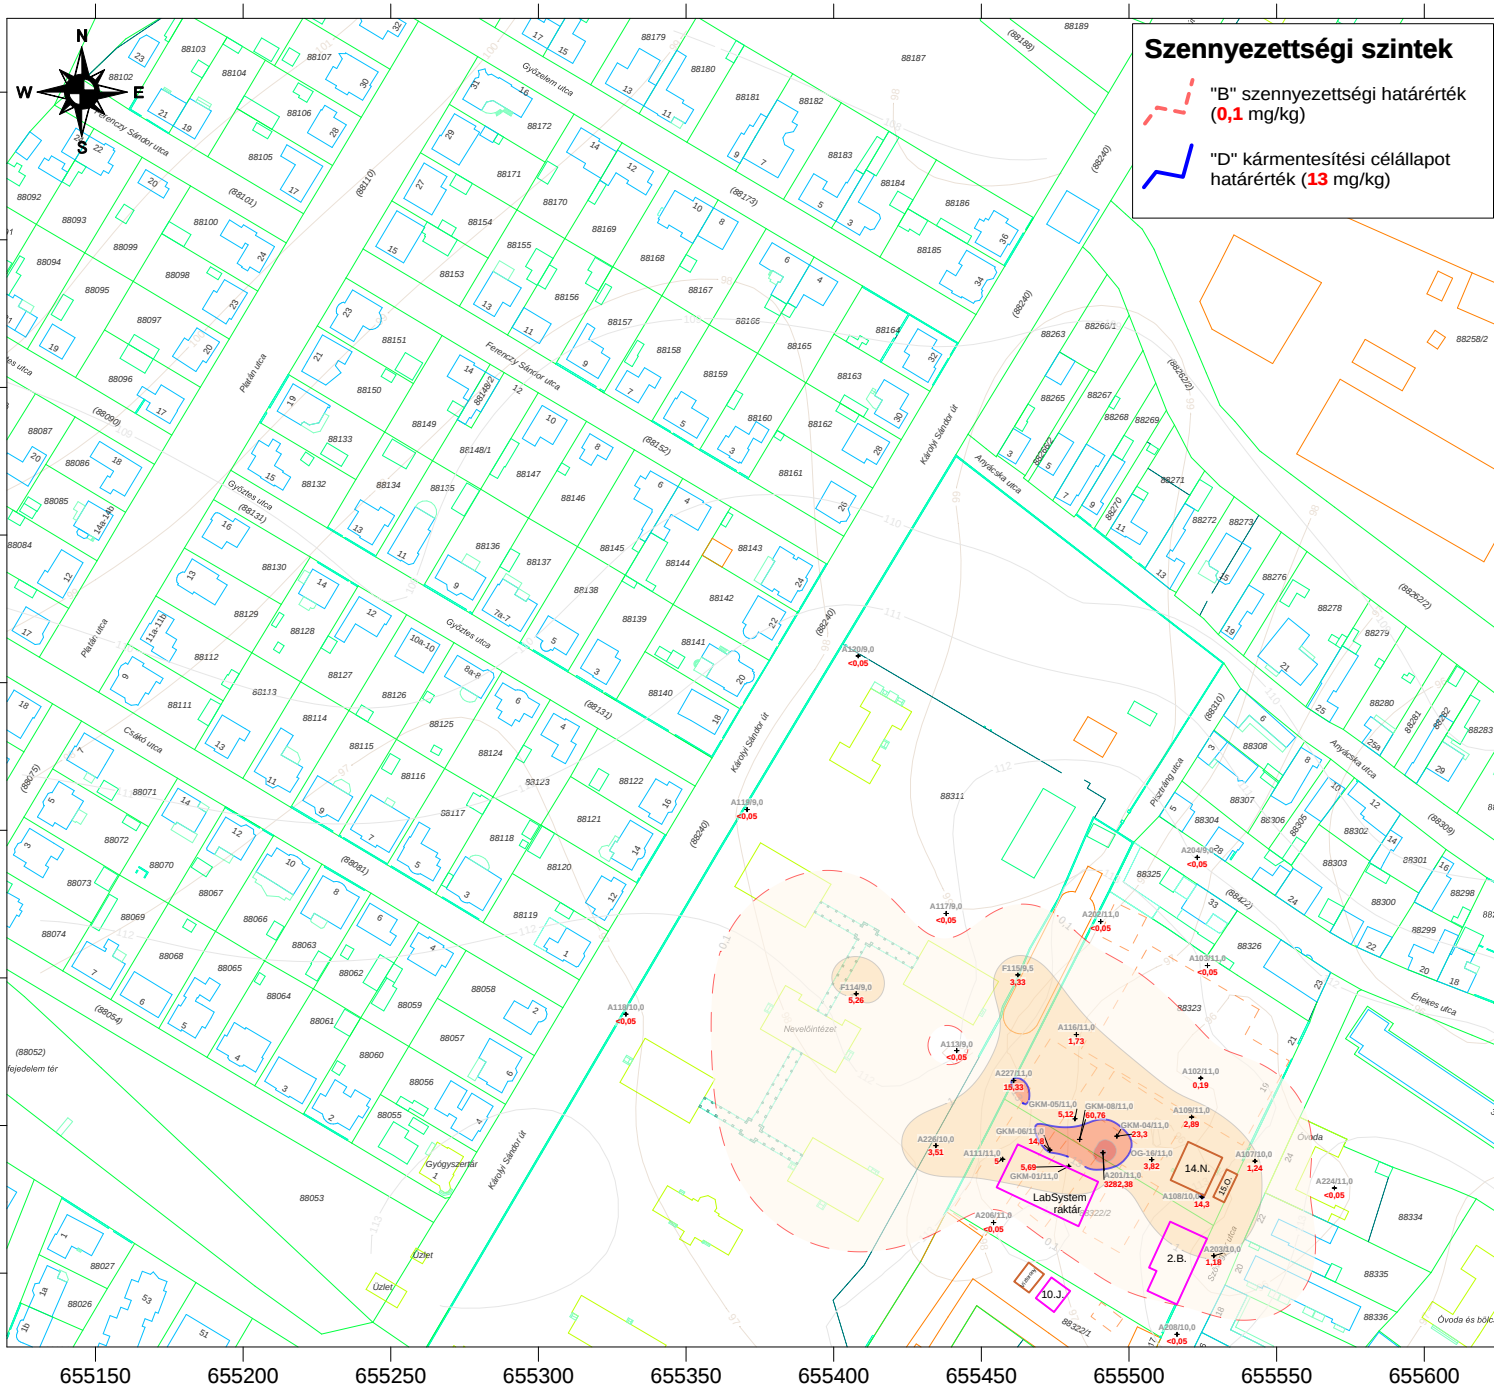
| Szerkesztette:<br>Vámosi Oszkár | | Dátum:<br>2026. április | Ábraszám:<br>4.8.11. |

Érintett közeg: **földtani közeg**  
Érintett anyagcsoport: **VOCI**  
Érintett mélység:  
**103-102 mBf, azaz kb. 11,0 mfa**

## Szennyezettség (mg/kg)
