| Budapest volt Szővőgyár (Colortex)<br>Részletes helyszínrajz | | |
| Kiegészítő TZD, 2. ütem + MBT<br>Szennyezettségi elterjedési ábrák | | |
| Szerkesztette:<br>Vámosi Oszkár | Dátum:<br>2026. április | Ábraszám:<br>4.8.2. |

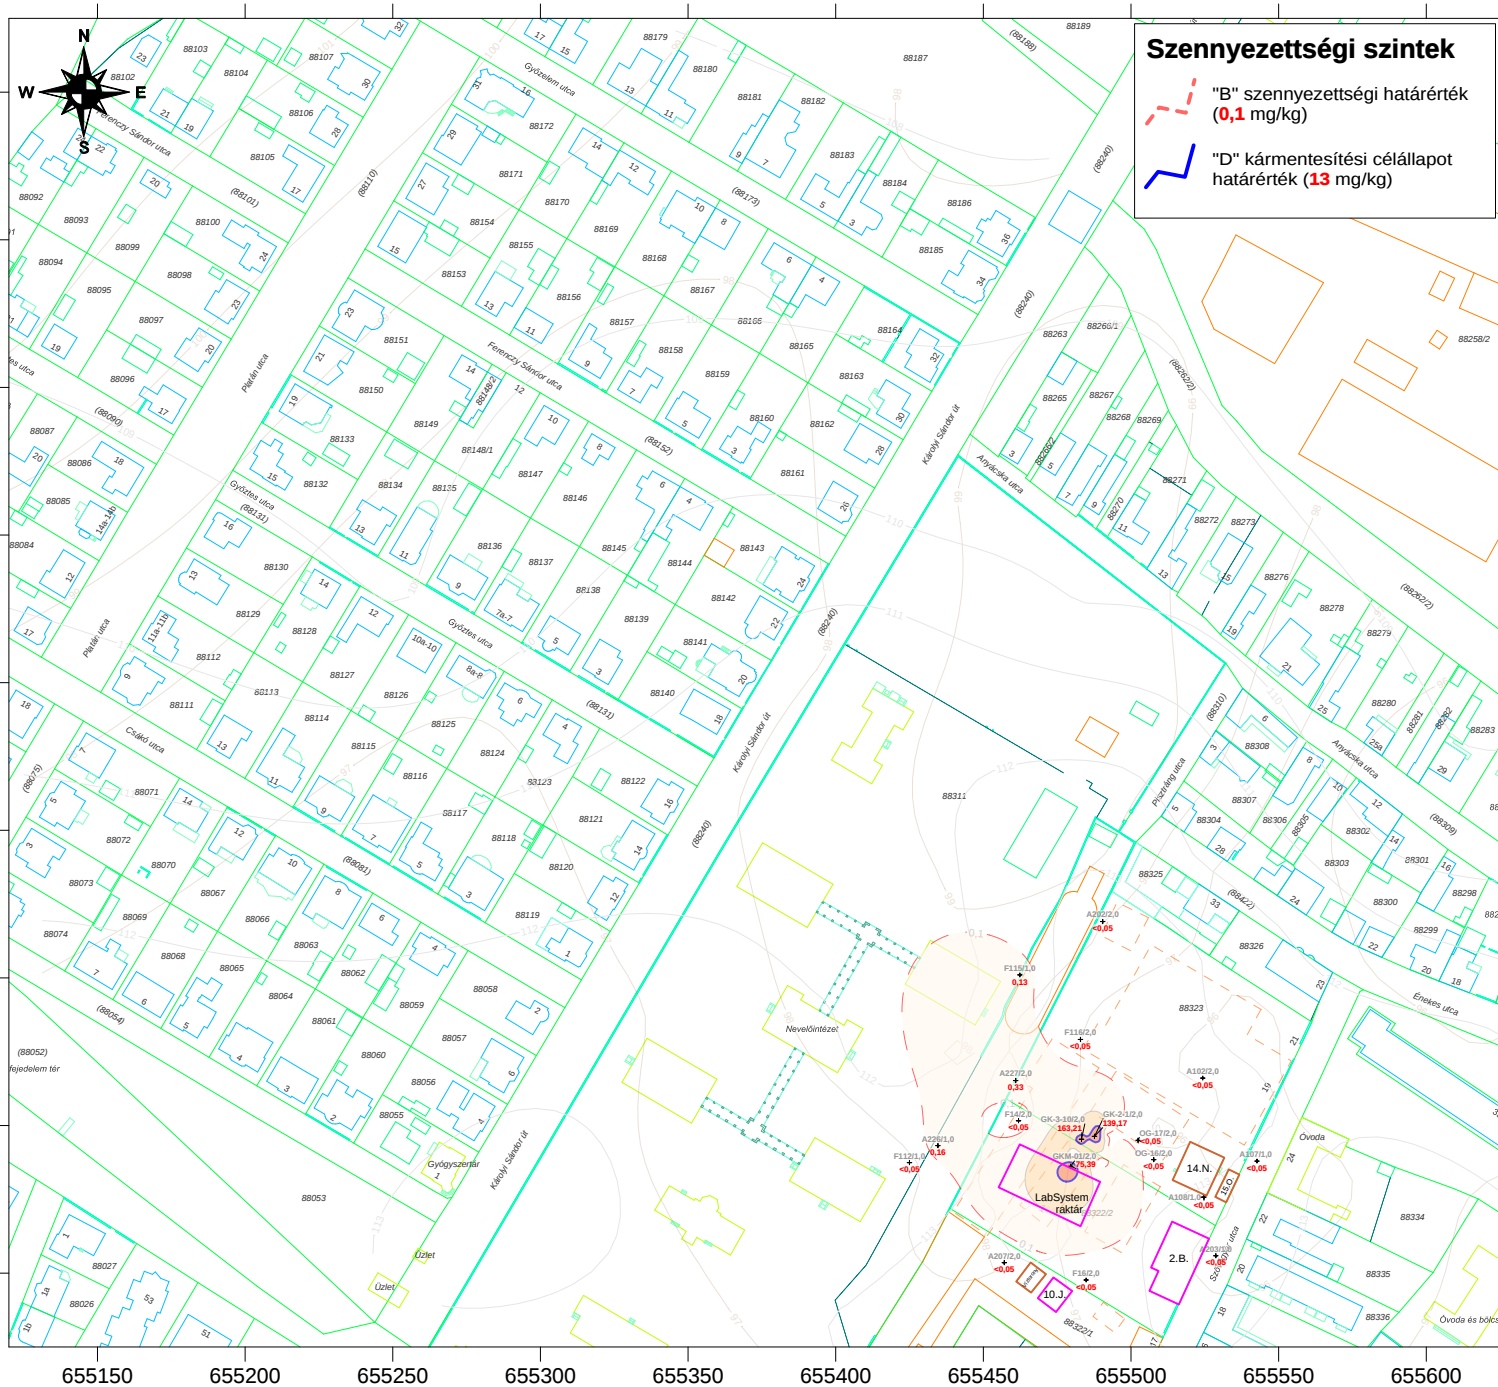
Érintett közeg: **földtani közeg**

Érintett anyagcsoport: **VOCI**

Érintett mélység:  
**112-111 mBf, azaz kb. 2,0 mfa**

## Szennyezettség (mg/kg)
