| Budapest volt Szövőgyár (Colortex)<br>Részletes helyszínrajz | | | |
| Kiegészítő TZD, 2. ütem + MBT<br>Szennyezettség elterjedési ábrák | | | |

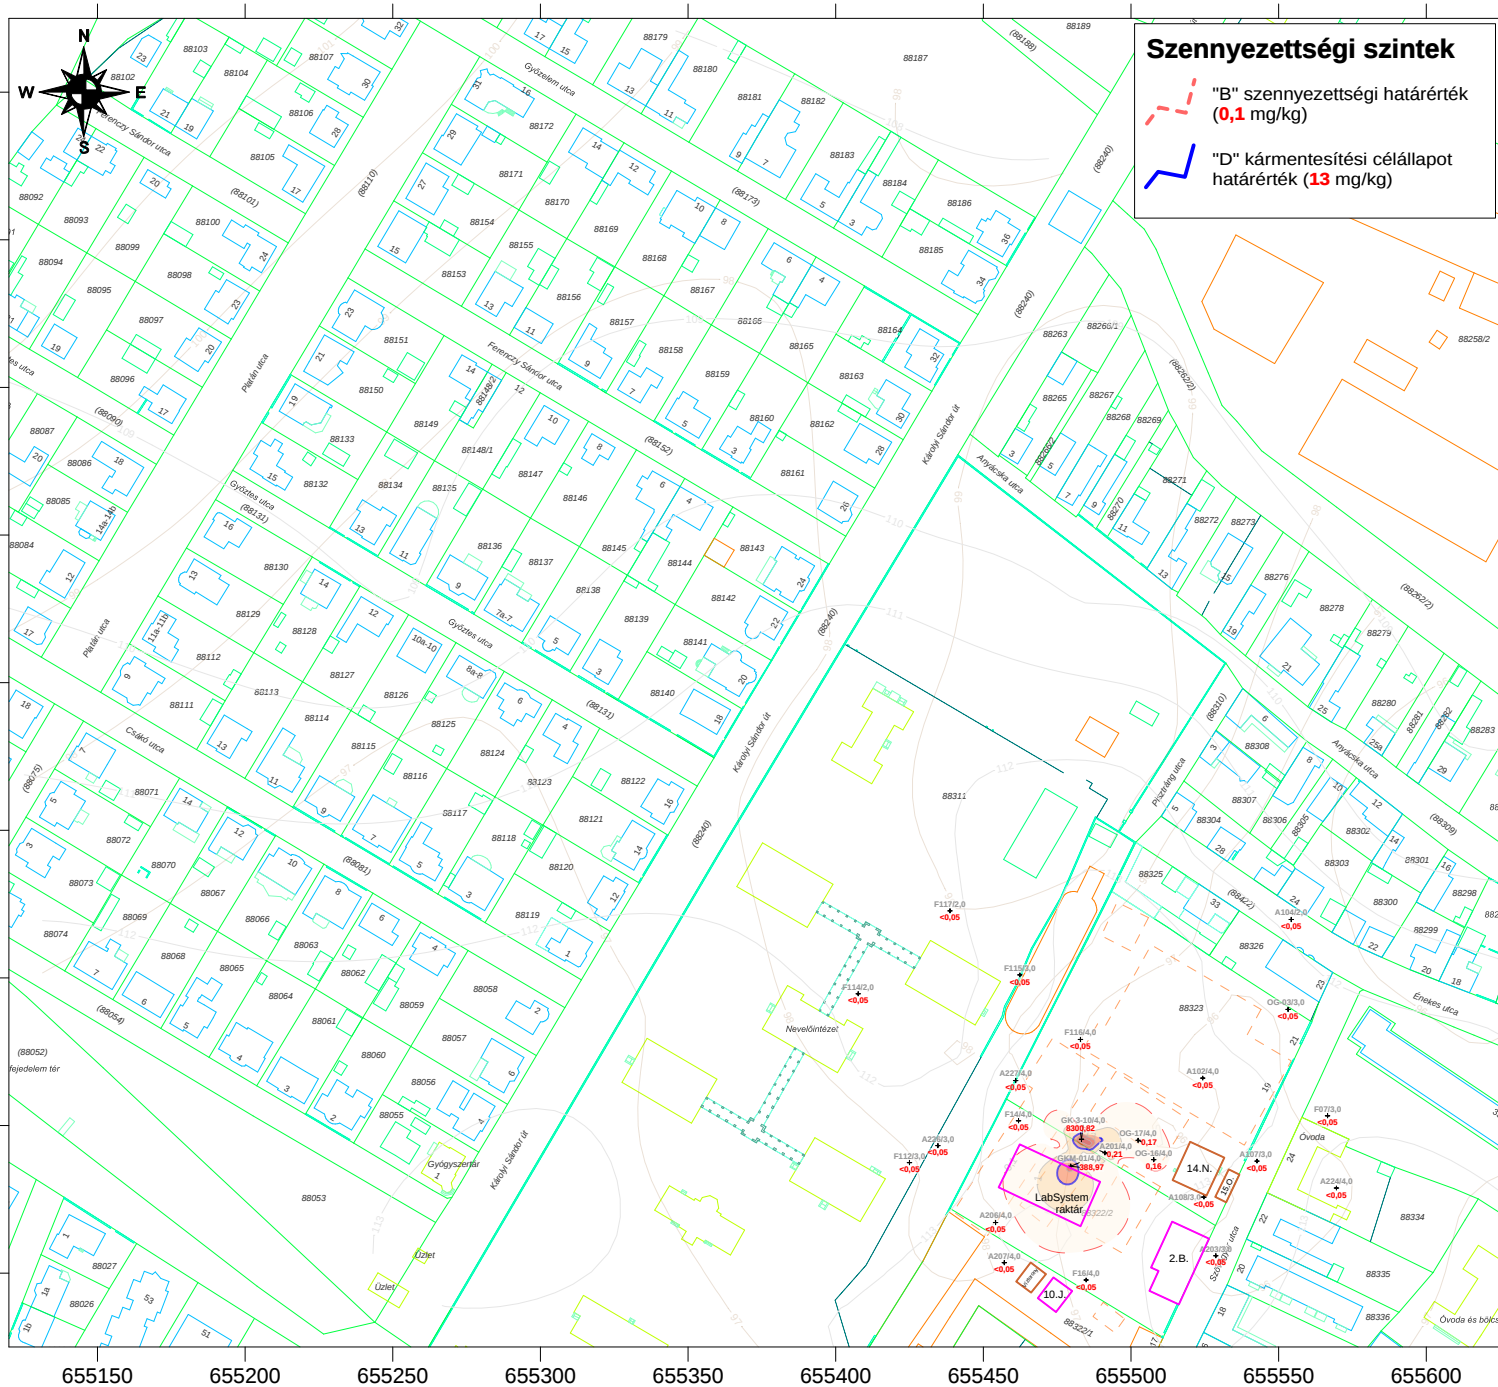
| Szerkesztette:<br>Vámosi Oszkár | Dátum:<br>2026. április | Ábraszám:<br>4.8.4. | |

Érintett közeg: **földtani közeg**  
Érintett anyagcsoport: **VOCI**  
Érintett mélység:  
**110-109 mBf, azaz kb. 4,0 mfa**

## Szennyezettség (mg/kg)
