Budapest XV., volt Rákospalotai Finomkötőtárugyár  
környezetének áttekintő helyszínrajza

Kiegészítő TZD, FAV szennyezettség  
2026. áprilisi állapot

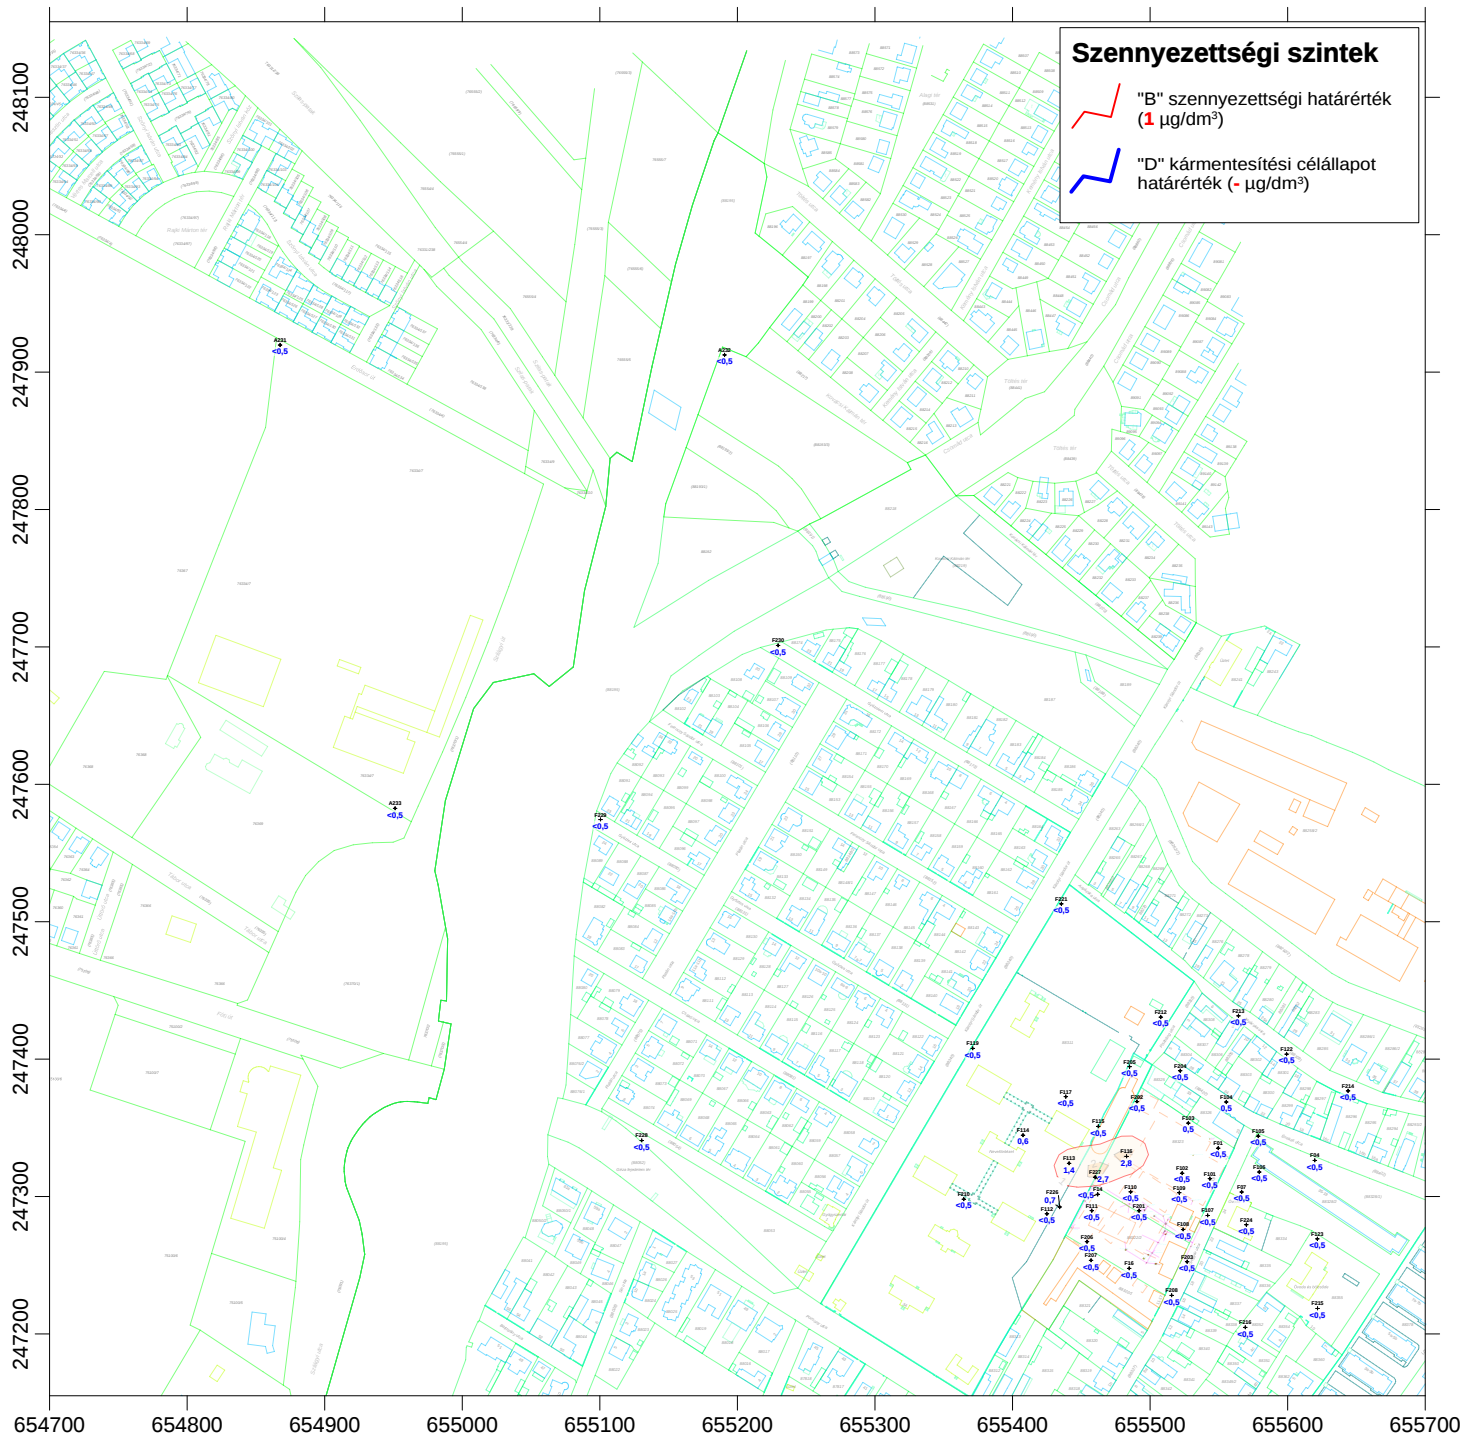
Ábraszám:  
FAV-EDC-01

Alsó és felső szűrőzésű meglévő  
szövőgyári furatok  
Szennyezettség µg/dm<sup>3</sup> értékben

Érintett közeg: **felszín alatti víz**

**diklóretán (EDC)**

Érintett mélység: **sekély**

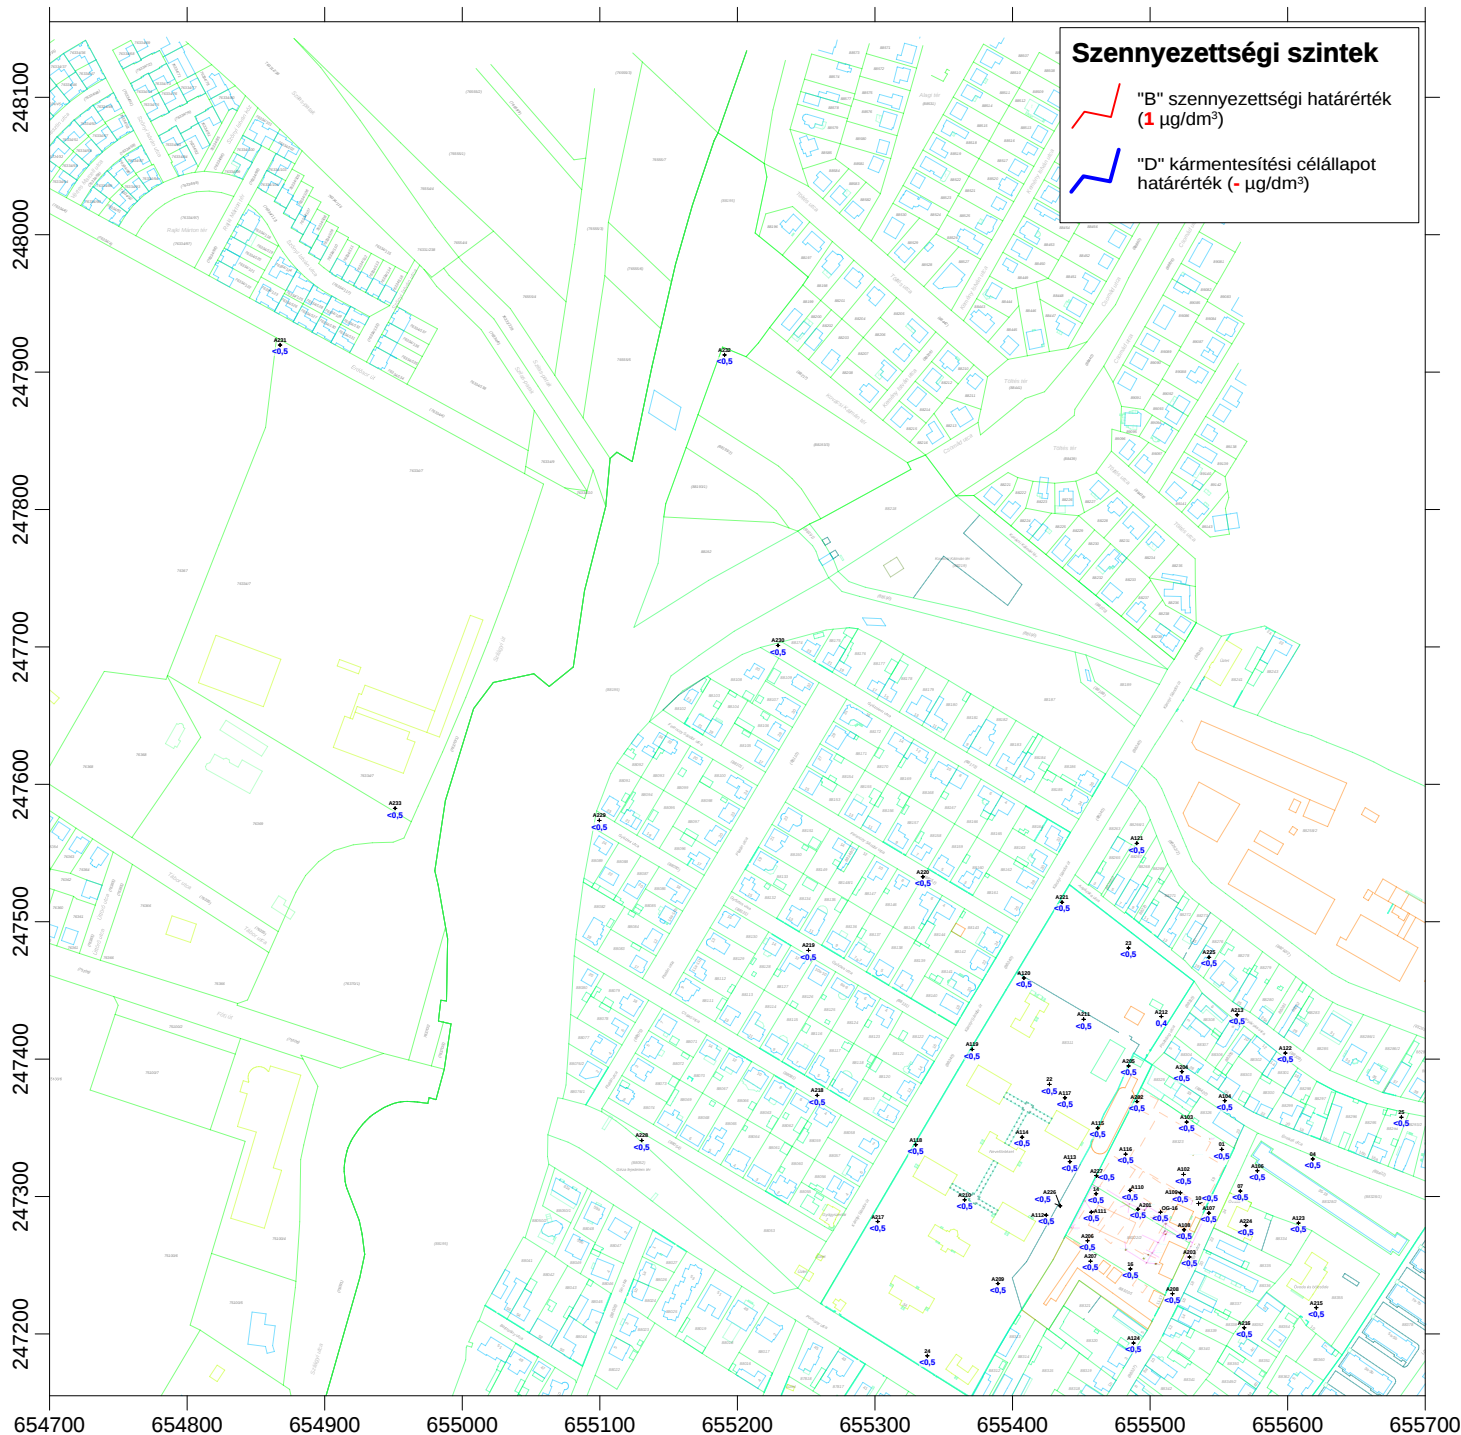
Ábraszám:  
FAV-EDC-02

Alsó és felső szűrőzésű meglévő  
szövőgyári furatok  
Szennyezettség µg/dm<sup>3</sup> értékben

Érintett közeg: **felszín alatti víz**

**diklóretán (EDC)**

Érintett mélység: **mély**
