## **9. MELLÉKLET**

*Szénatomszám eloszlási diagramok*

# VIZSGÁLATI JEGYZŐKÖNYV

**Projekt: Budapest XV., volt Budapesti  
Finomkötöttárugyár (COLORTEX) részletes  
tényfeltárás 2. ütem (2025/K/16319)**

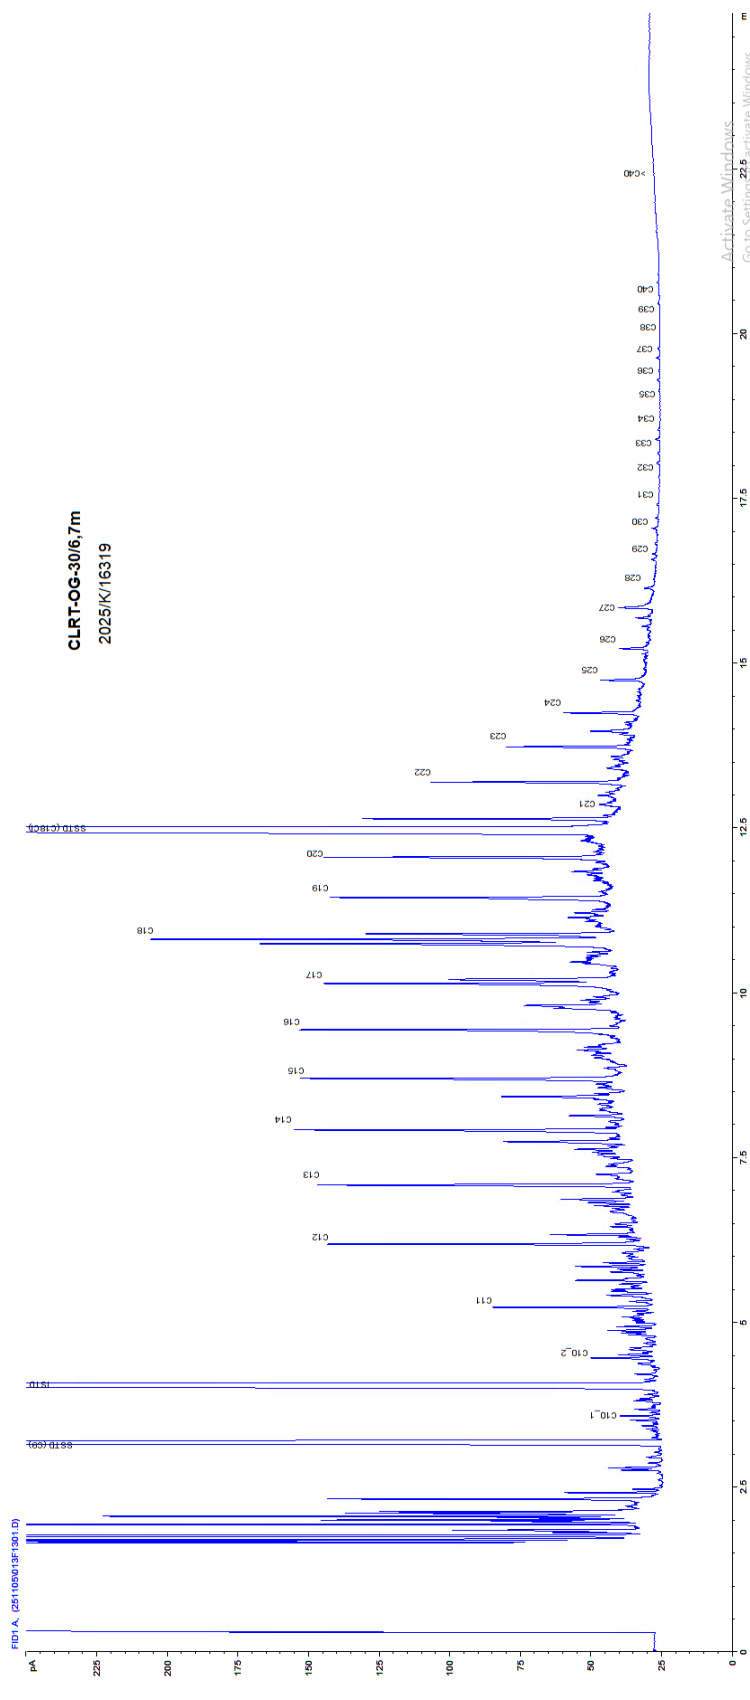
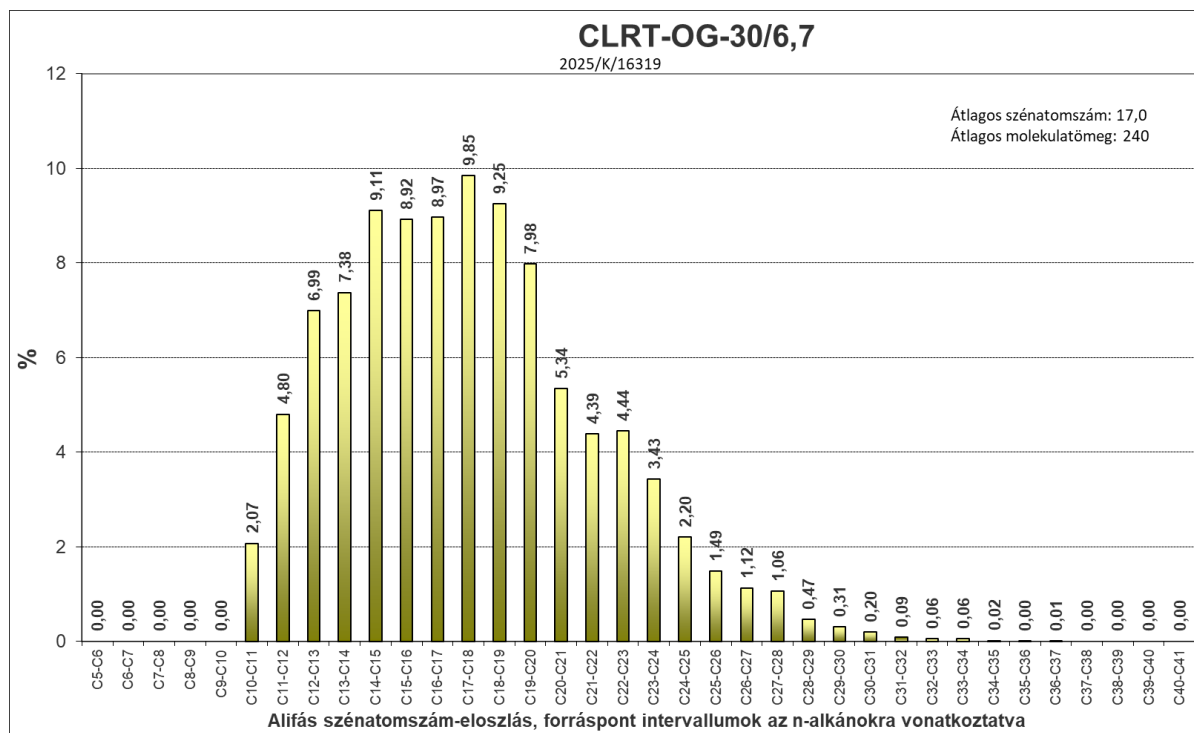
**CLRT-OG-30/6,7:** a minta C10-C30 szénatomszám-tartományban tartalmaz ásványolaj eredetű szennyezést. A kromatográfiás kép alapján a szennyezés nem degradálódott gázolajtól származik.

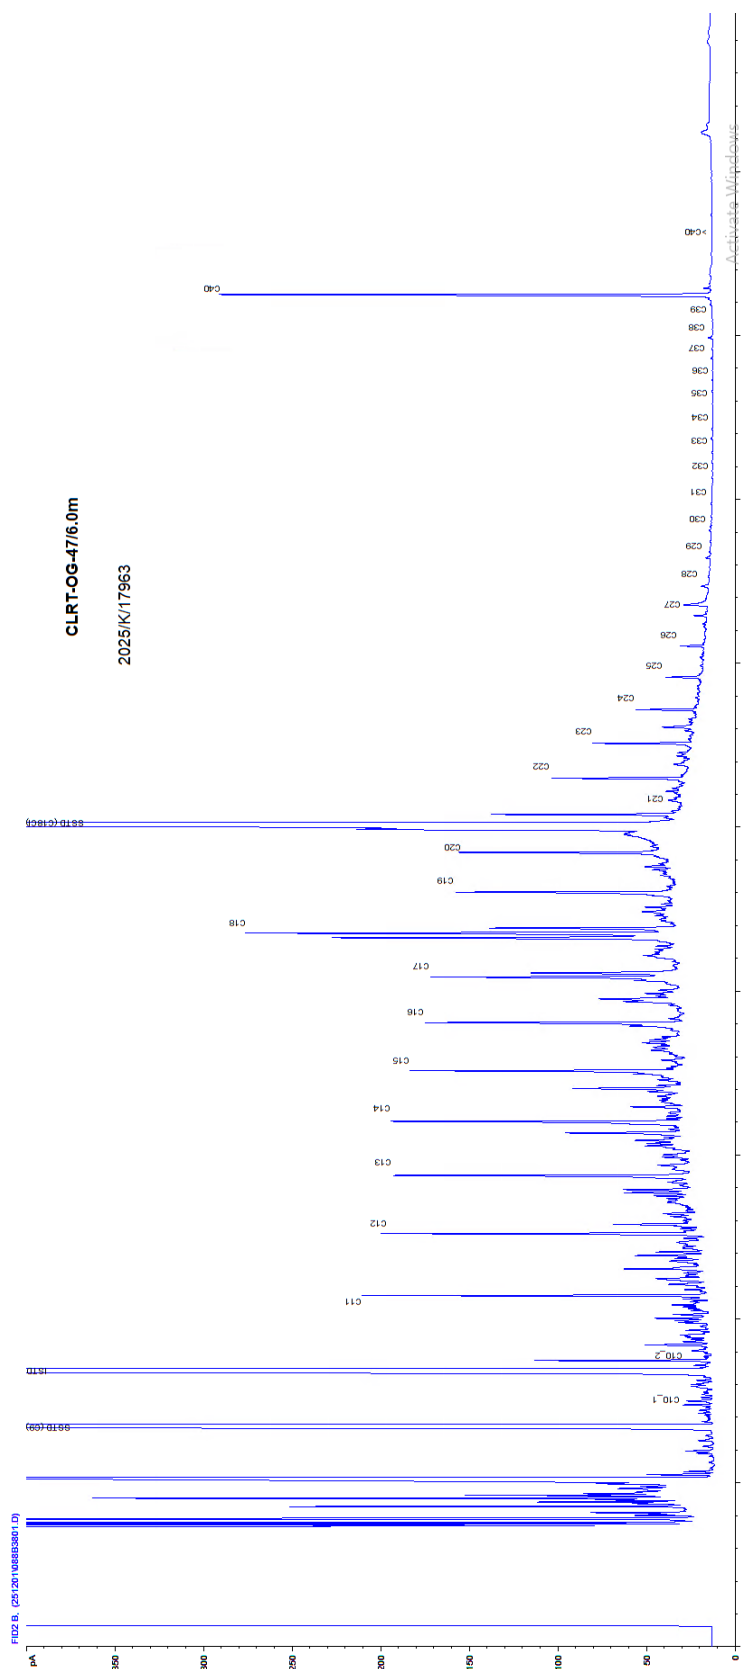
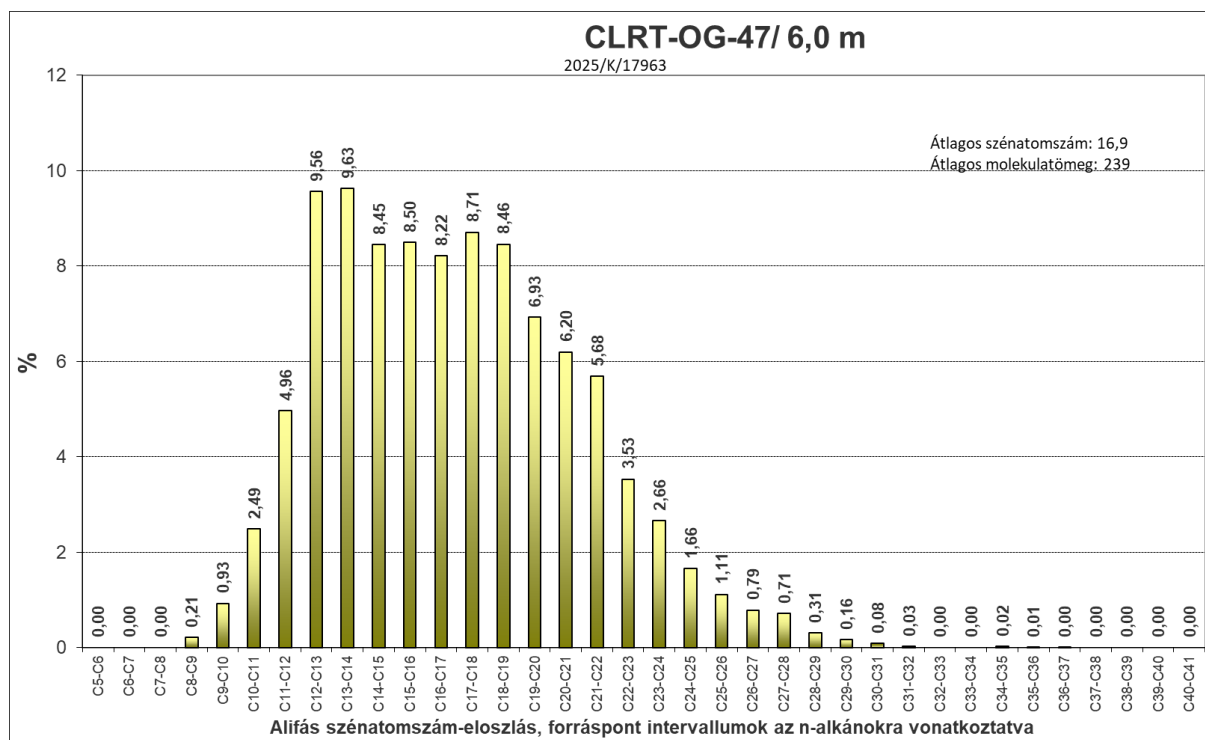
**CLRT-OG-47/6,0 m:** a minta C8-C29 szénatomszám-tartományban tartalmaz ásványolaj eredetű szennyezést. A kromatográfiás kép alapján a szennyezés nem degradálódott gázolajtól származik.

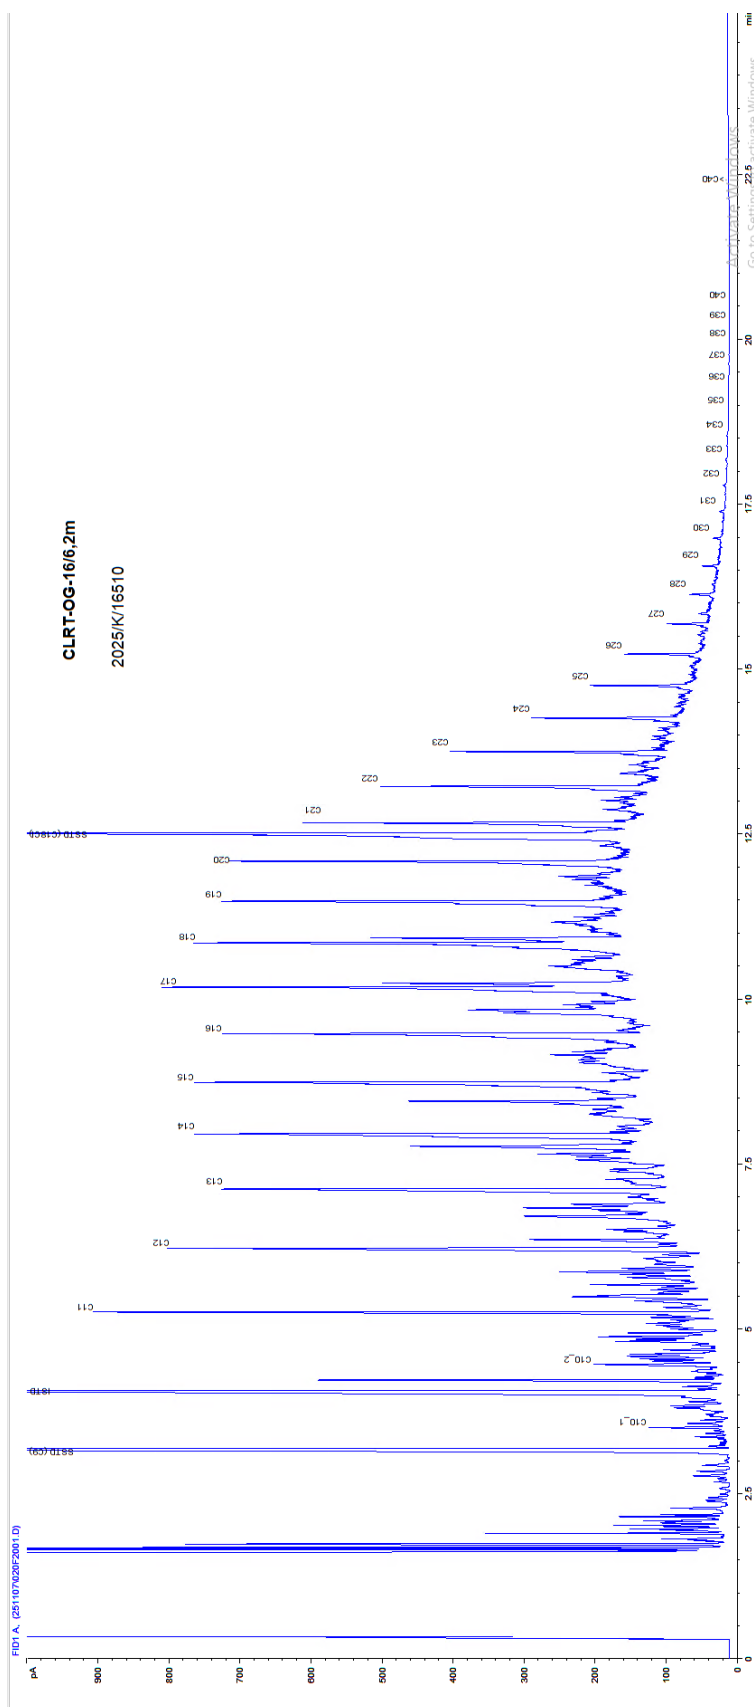
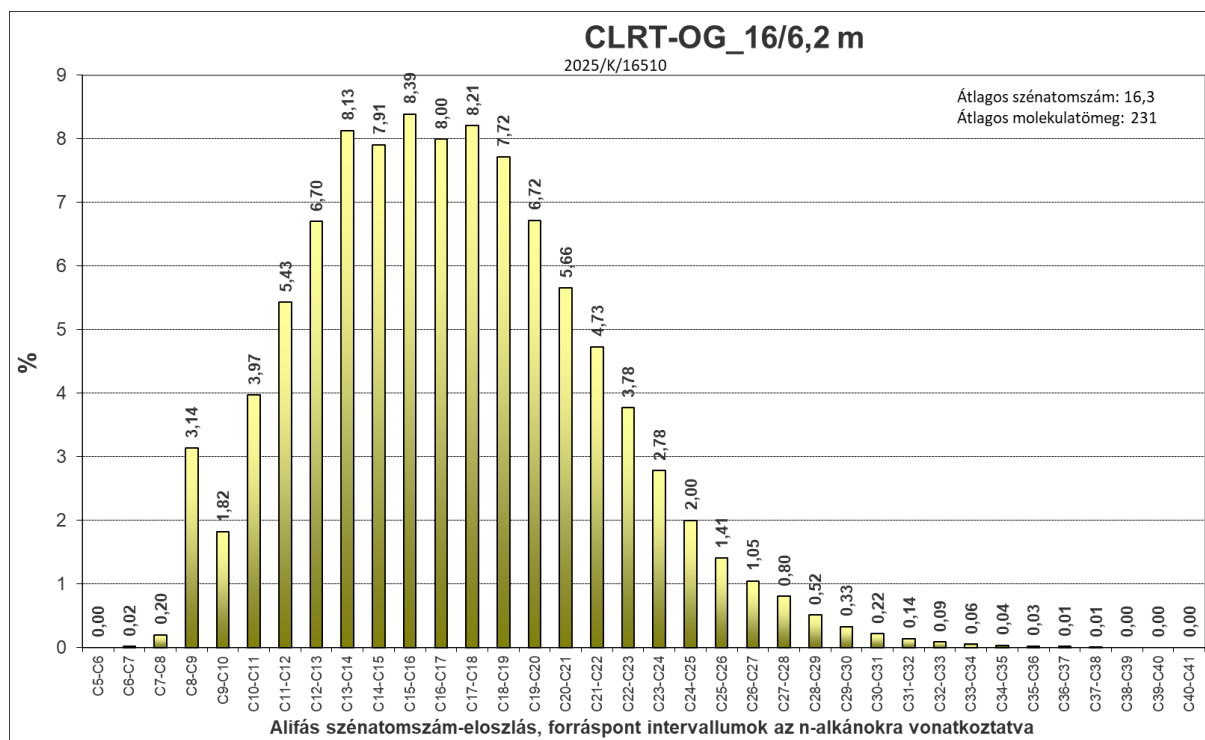
**CLRT-OG\_16/6,2 m:** a minta C7-C31 szénatomszám-tartományban tartalmaz ásványolaj eredetű szennyezést. A kromatográfiás kép alapján a szennyezés nem degradálódott gázolajtól és benzintől származik. A kétféle szennyezés aránya: (gázolaj/benzin) 13.

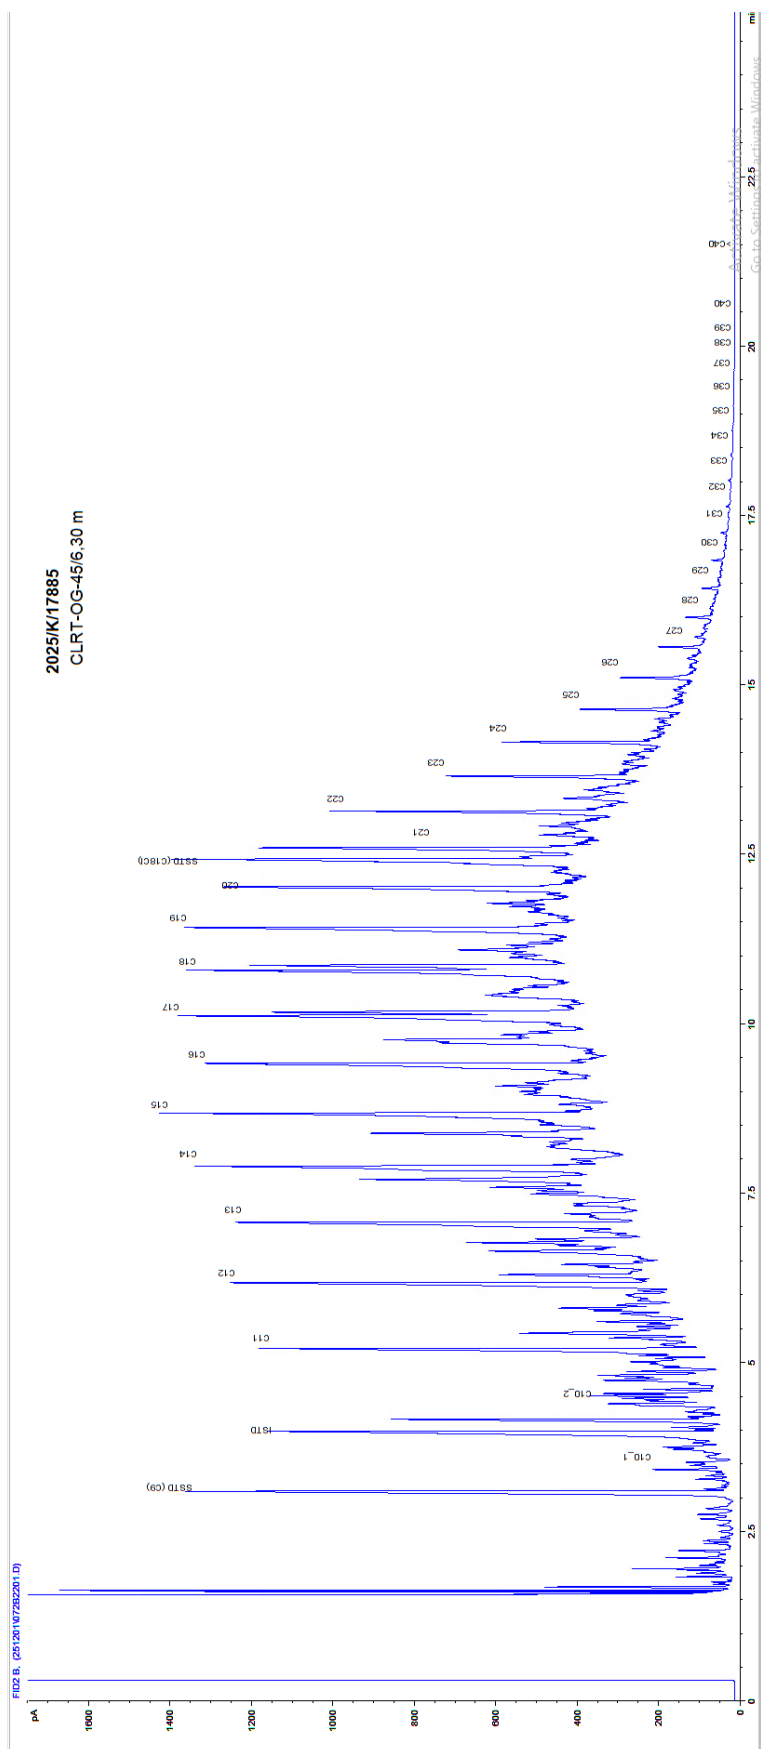
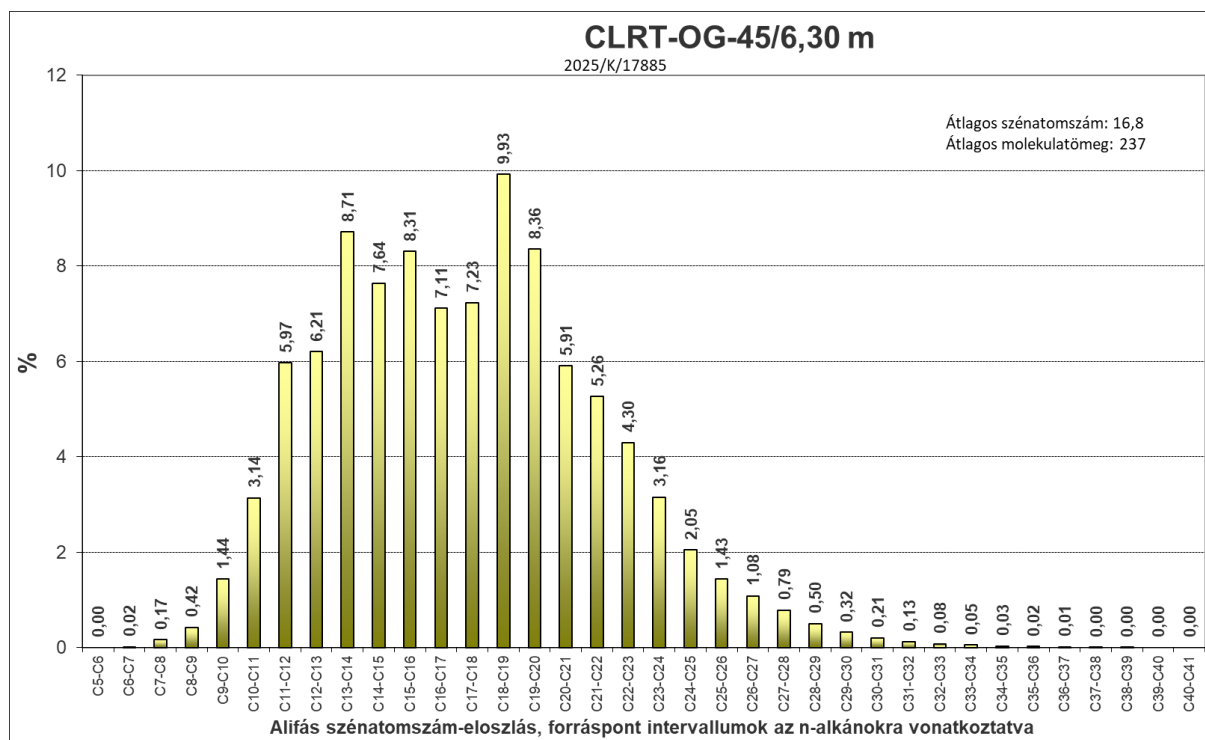
**CLRT-OG-45/6,30 m:** a minta C7-C31 szénatomszám-tartományban tartalmaz ásványolaj eredetű szennyezést. A kromatográfiás kép alapján a szennyezés nem degradálódott gázolajtól és benzintől származik. A kétféle szennyezés aránya: (gázolaj/benzin) 27.

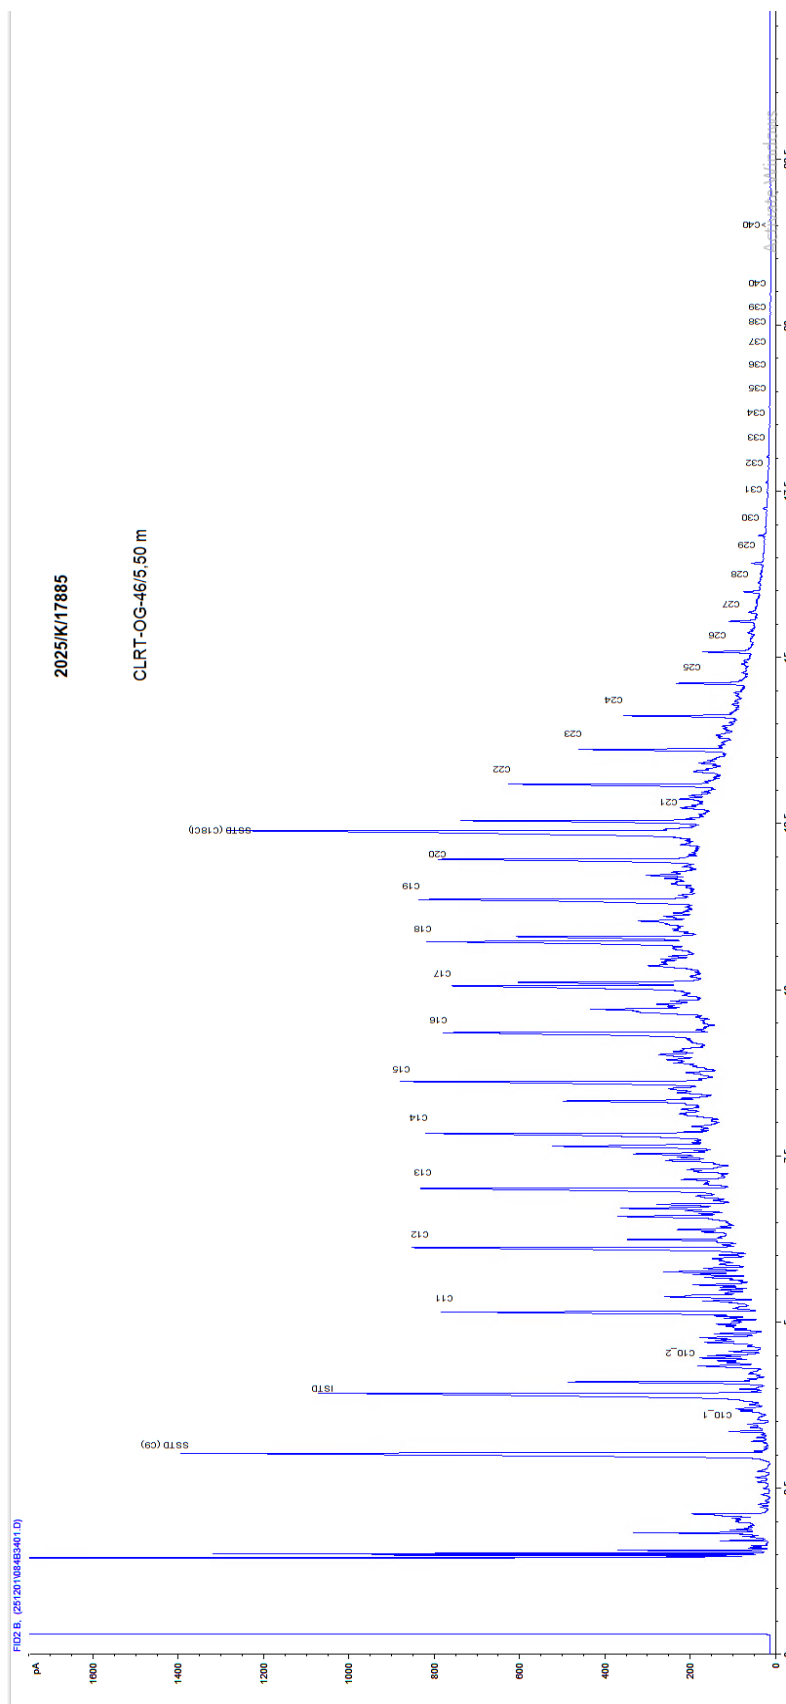
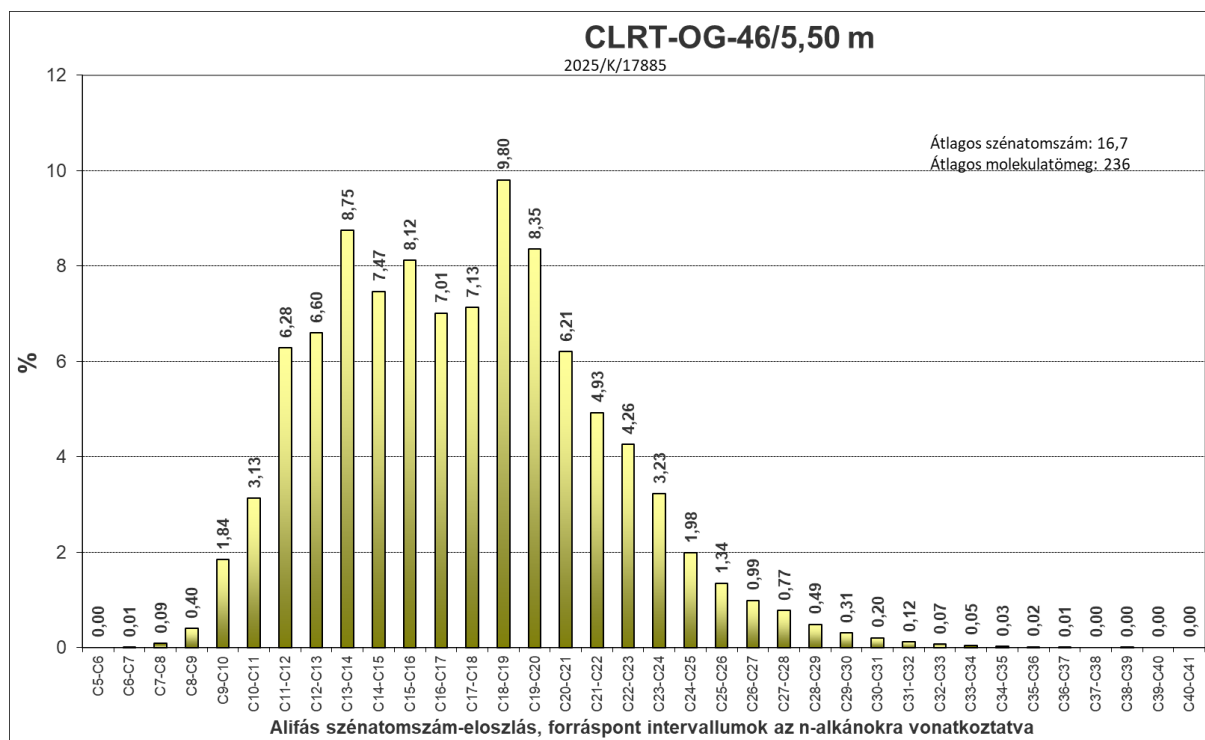
**CLRT-OG-46/5,50 m:** a minta C8-C31 szénatomszám-tartományban tartalmaz ásványolaj eredetű szennyezést. A kromatográfiás kép alapján a szennyezés nem degradálódott gázolajtól és benzintől származik. A kétféle szennyezés aránya: (gázolaj/benzin) 22.

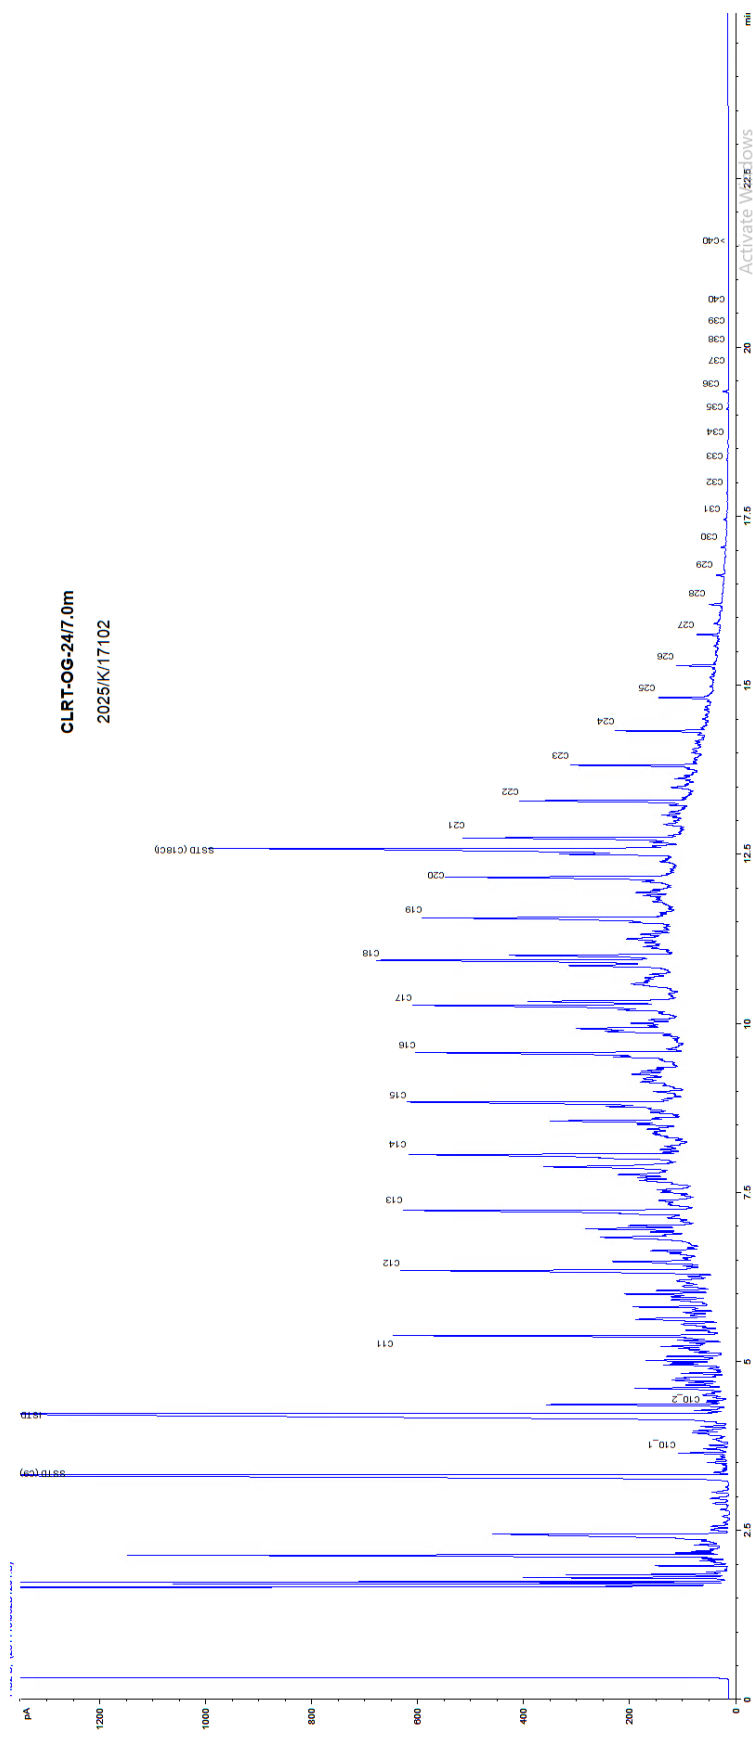
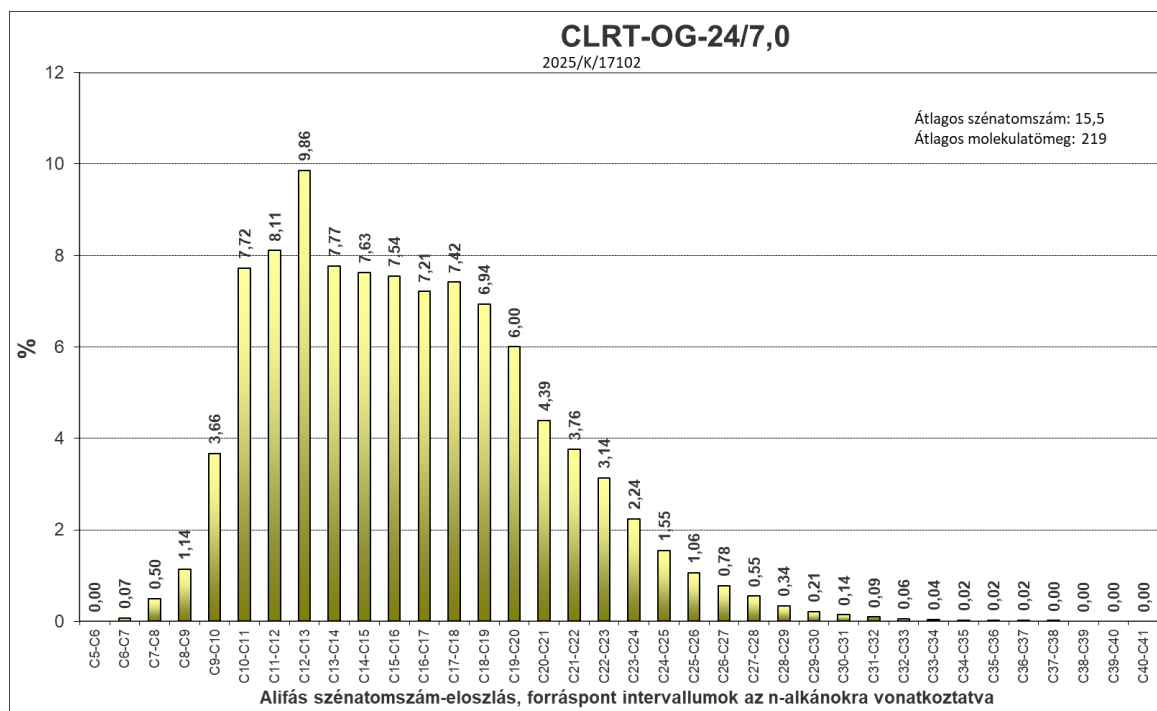
**CLRT-OG-24/7,0:** a minta C7-C30 szénatomszám-tartományban tartalmaz ásványolaj eredetű szennyezést. A kromatográfiás kép alapján a szennyezés nem degradálódott gázolajtól és benzintől származik. A kétféle szennyezés aránya: (gázolaj/benzin) 9.

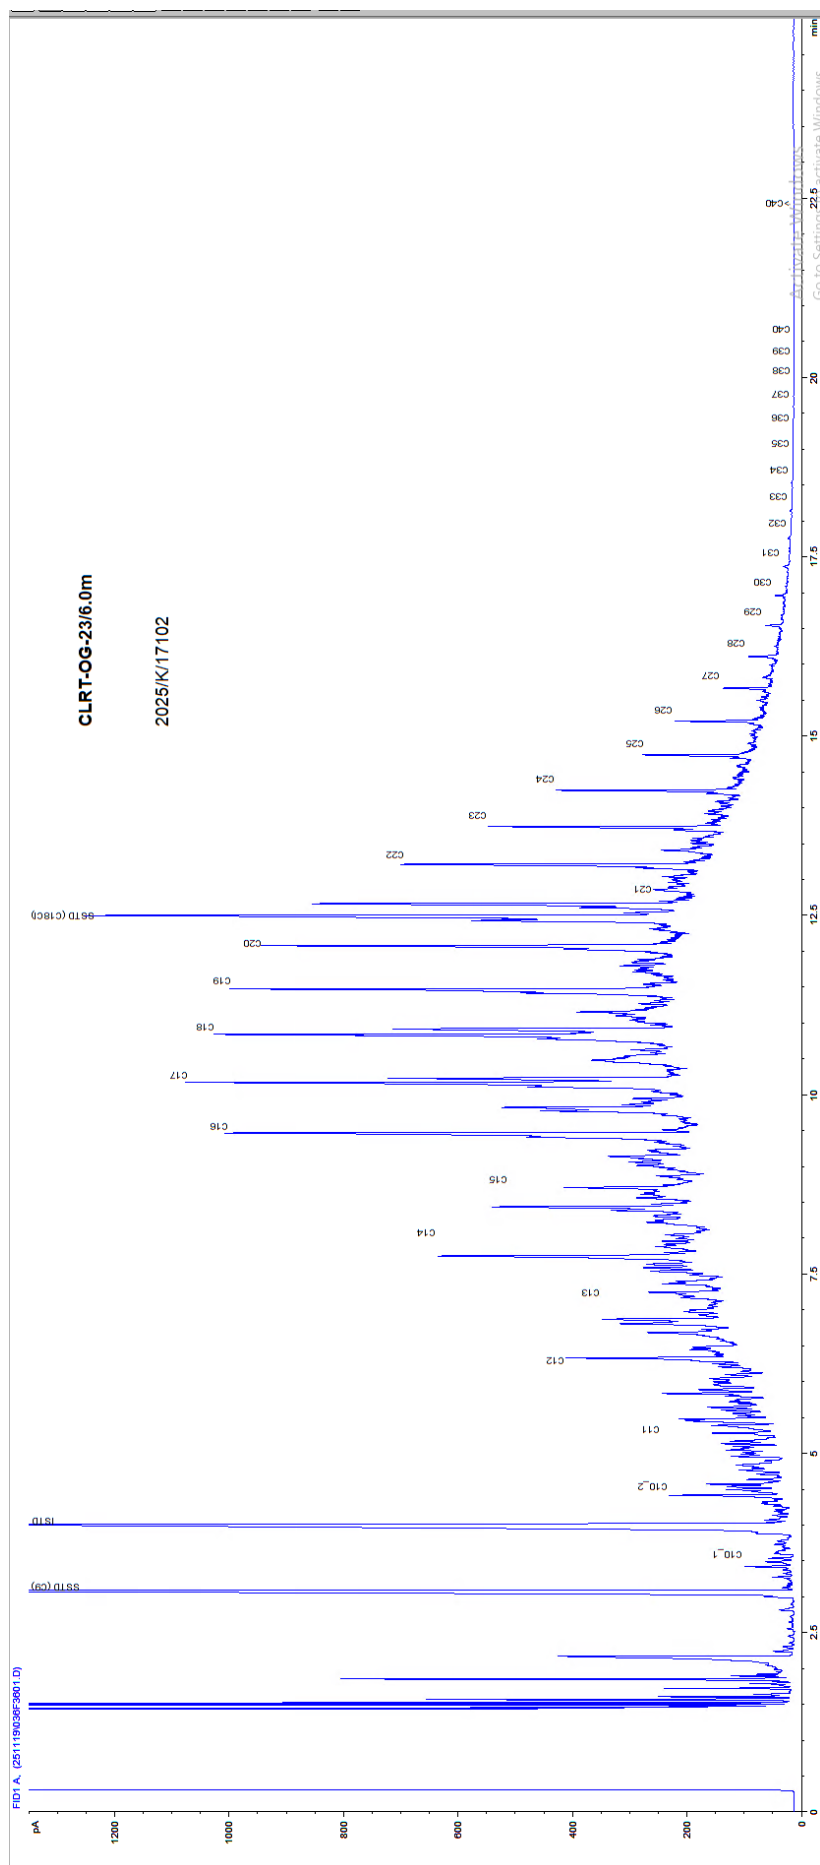
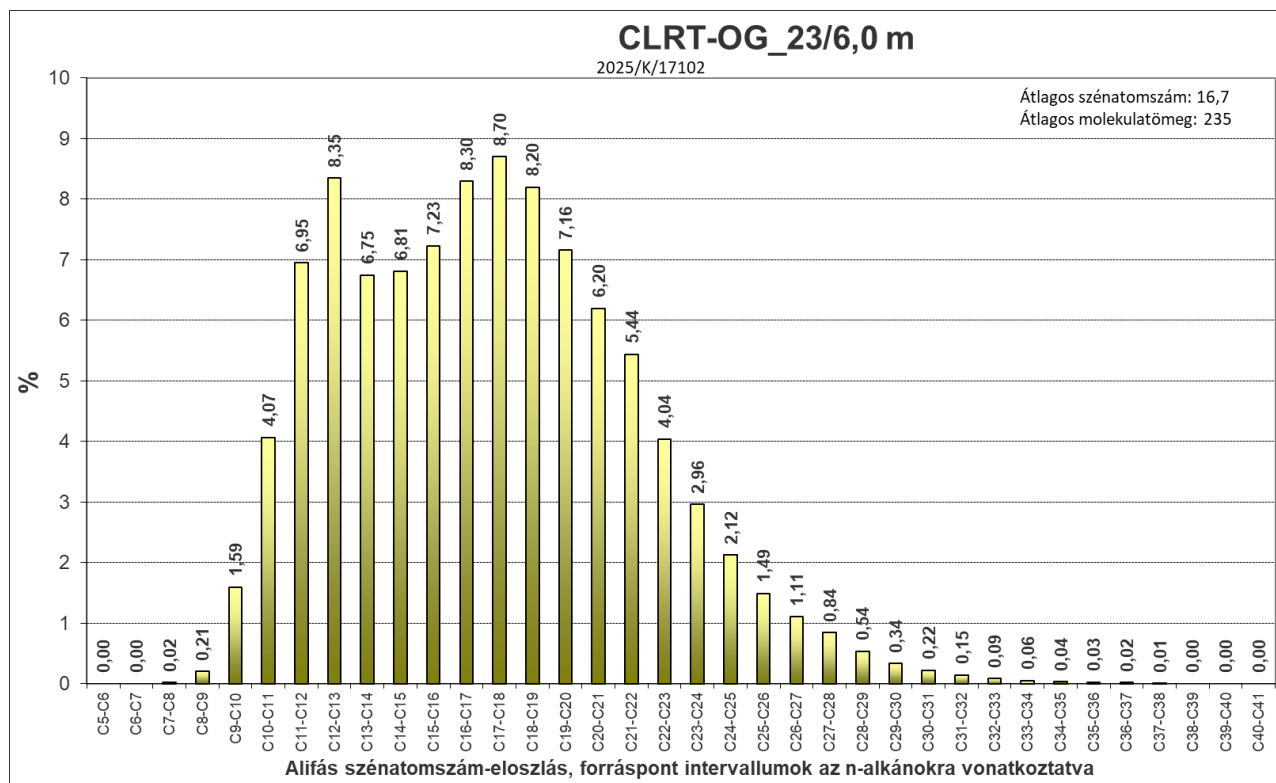
**CLRT-OG\_23/6,0 m:** a minta C8-C31 szénatomszám-tartományban tartalmaz ásványolaj eredetű szennyezést. A kromatográfiás kép alapján a szennyezés nem degradálódott gázolajtól és benzintől származik. A kétféle szennyezés aránya: (gázolaj/benzin) 21.

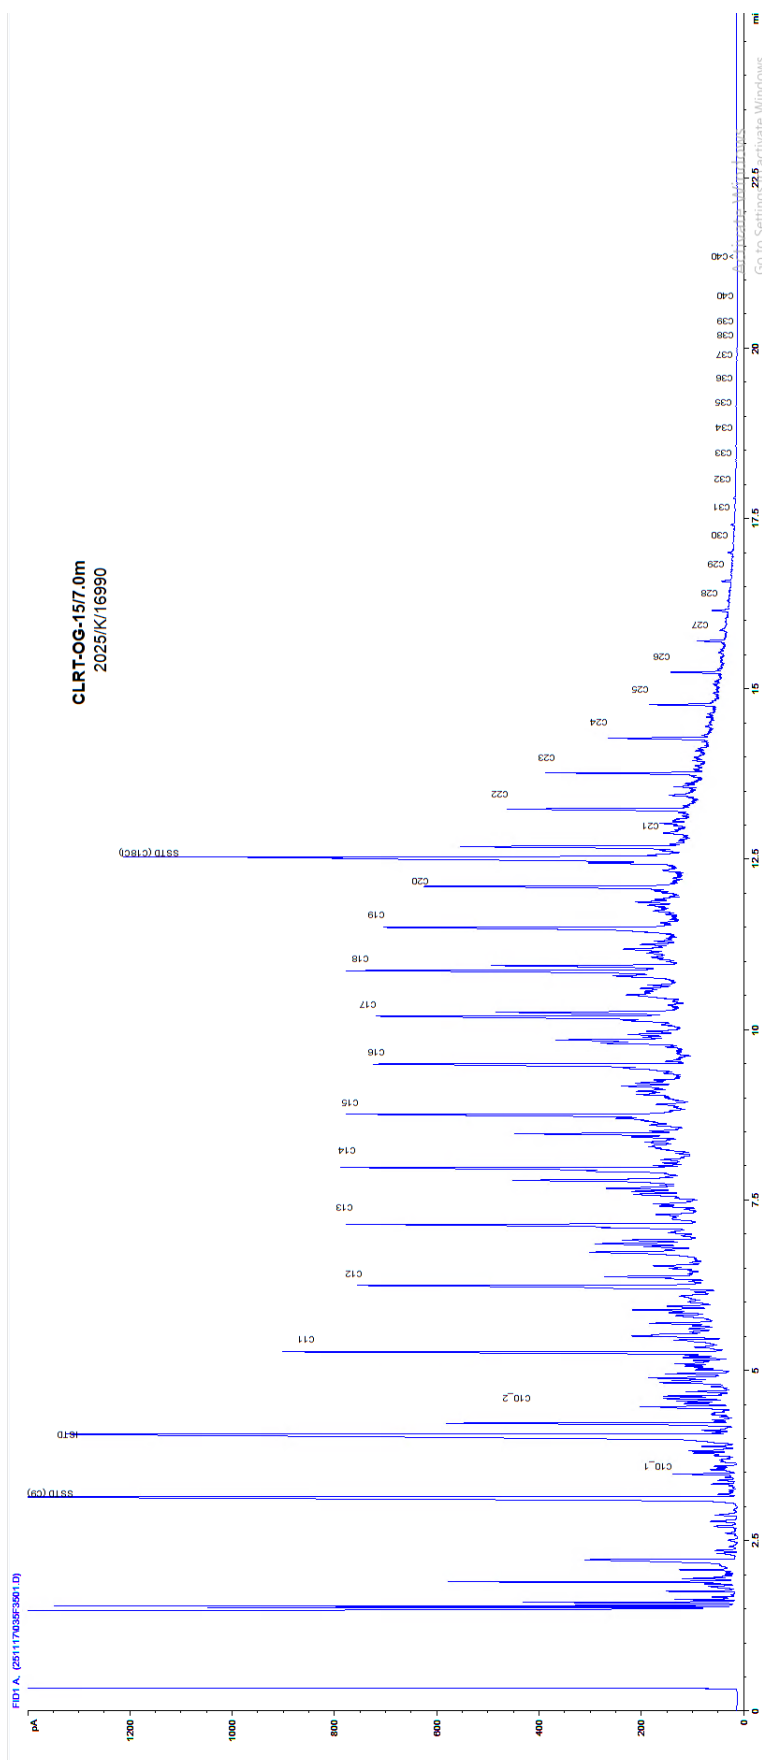
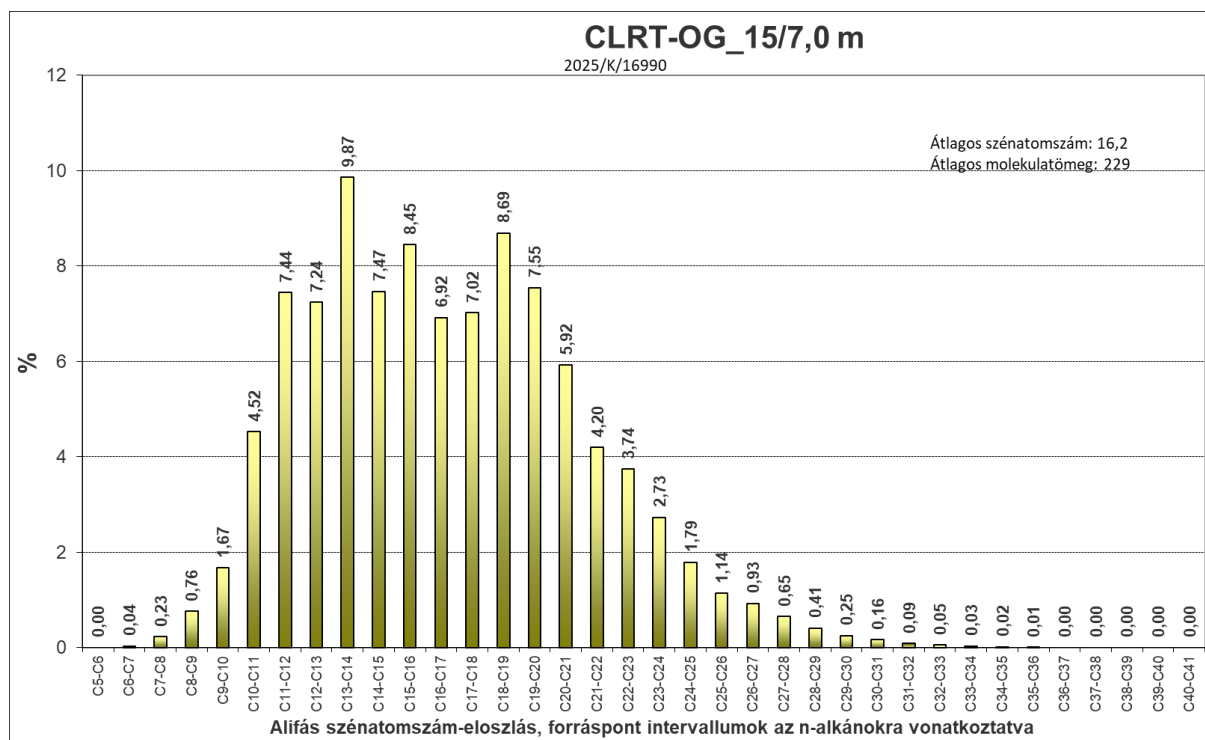
**CLRT-OG\_15/7,0 m:** a minta C7-C30 szénatomszám-tartományban tartalmaz ásványolaj eredetű szennyezést. A kromatográfiás kép alapján a szennyezés nem degradálódott gázolajtól és benzintől származik. A kétféle szennyezés aránya: (gázolaj/benzin) 19.

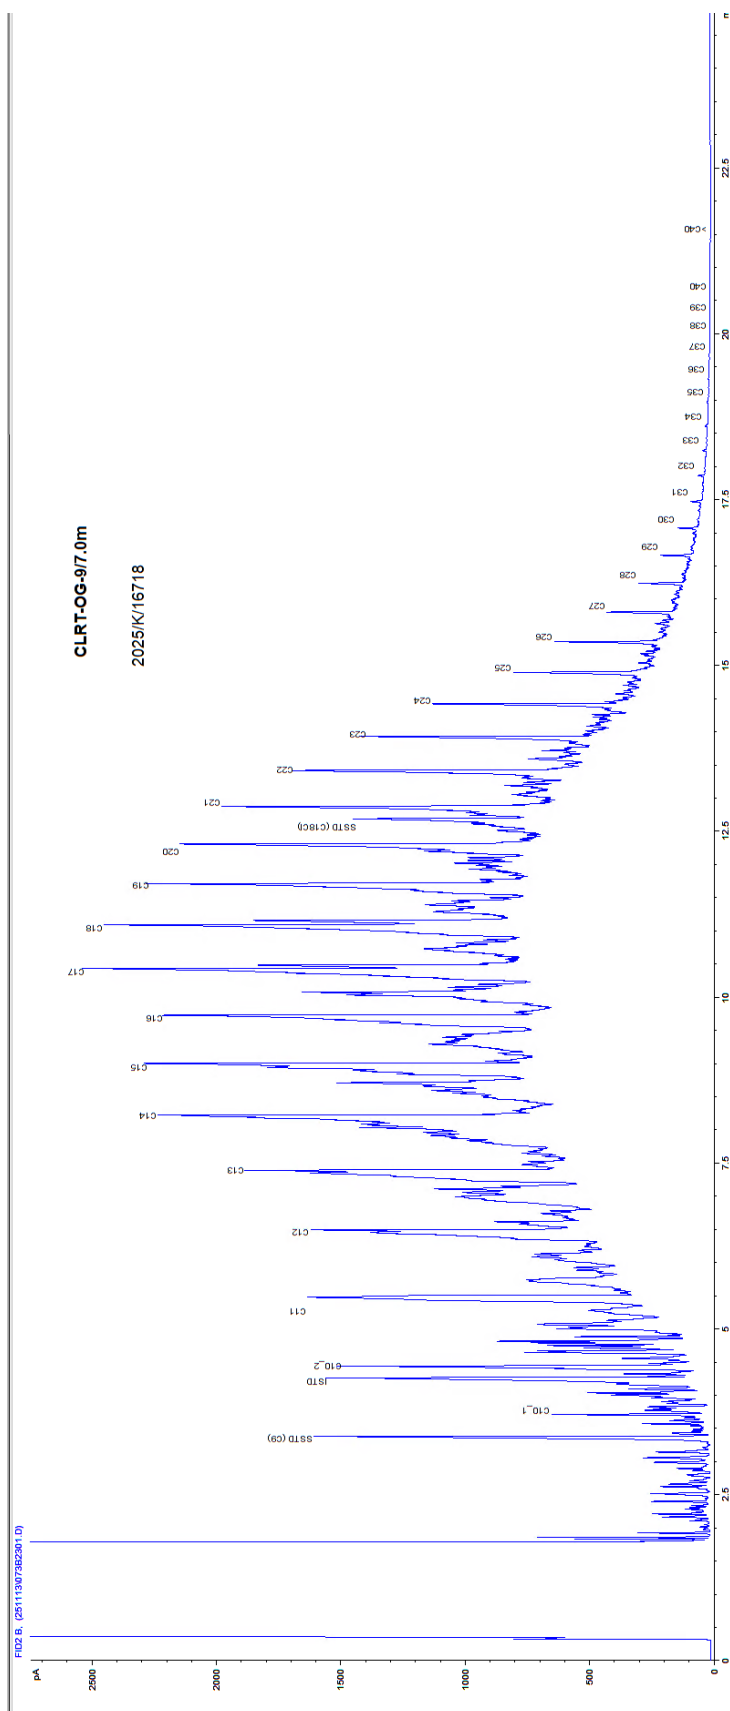
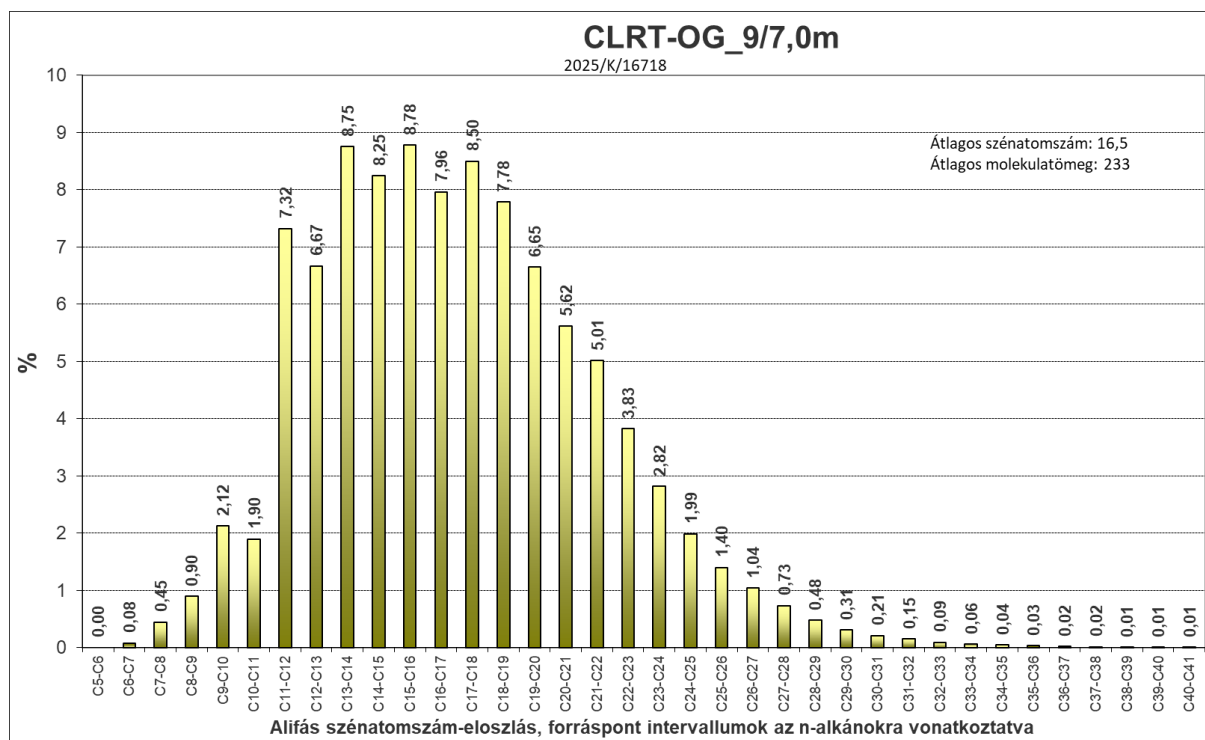
**CLRT-OG\_9/7,0m:** a minta C7-C31 szénatomszám-tartományban tartalmaz ásványolaj eredetű szennyezést. A kromatográfiás kép alapján a szennyezés nem degradálódott gázolajtól és benzintől származik. A kétféle szennyezés aránya (gázolaj/benzin): 19.

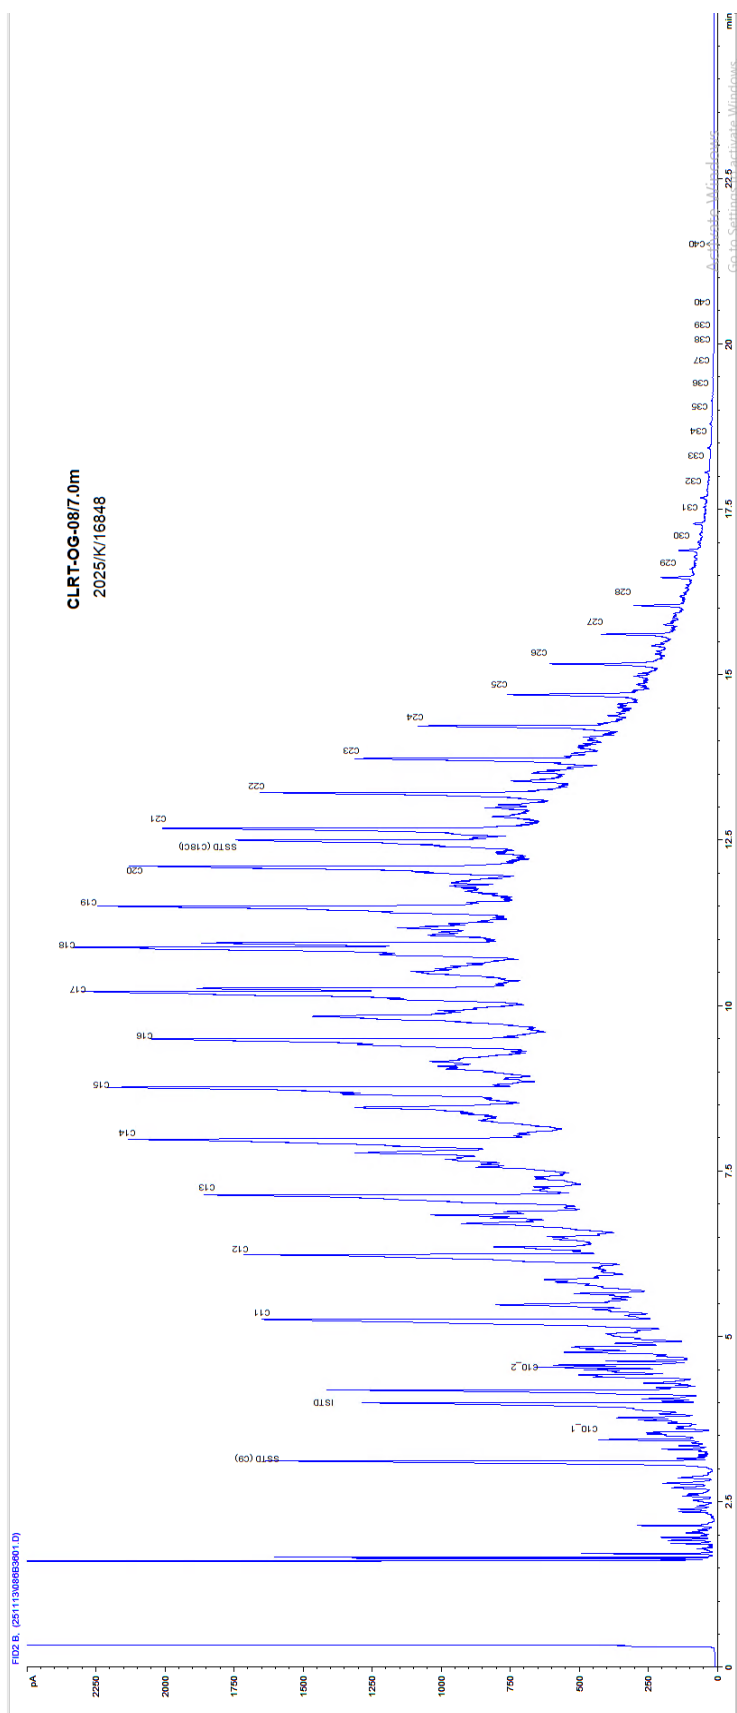
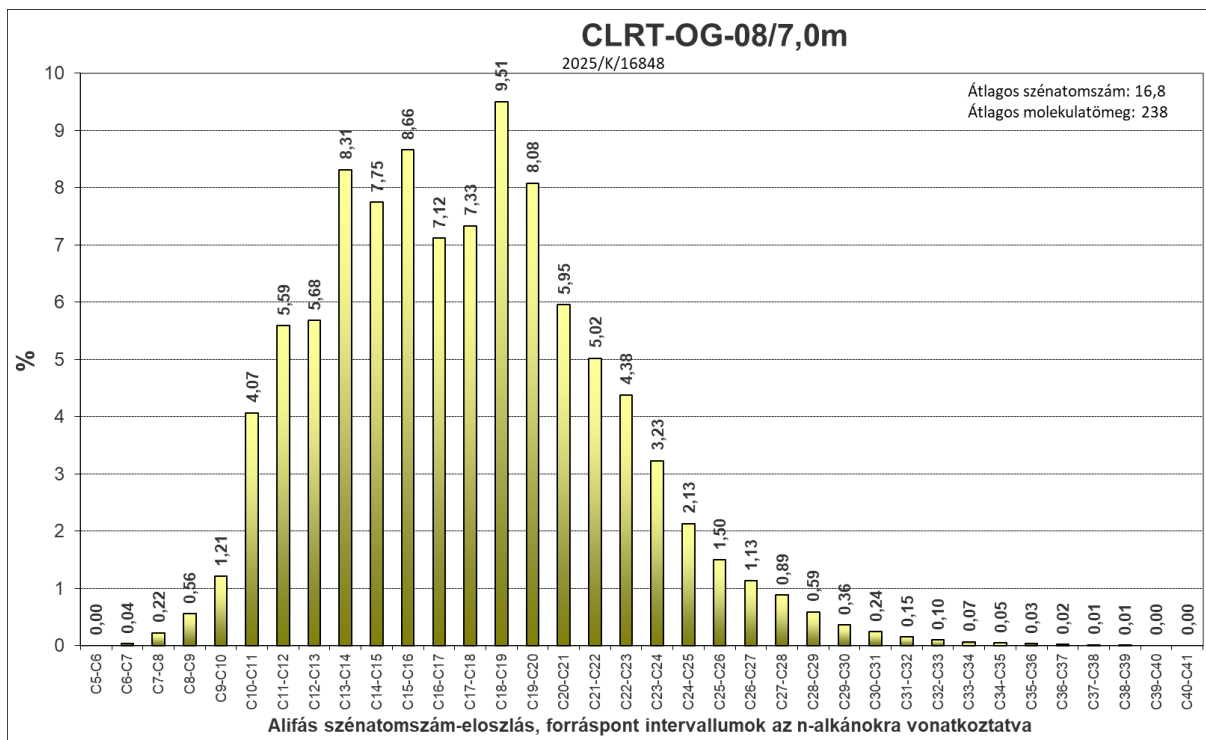
**CLRT-OG-08/7,0m:** a minta C7-C32 szénatomszám-tartományban tartalmaz ásványolaj eredetű szennyezést. A kromatográfiás kép alapján a szennyezés nem degradálódott gázolajtól és benzintől származik. A kétféle szennyezés aránya: (gázolaj/benzin) 34.
