## **9. MELLÉKLET**

*Szénatomszám eloszlási diagramok*

# VIZSGÁLATI JEGYZŐKÖNYV

**Projekt: Budapest XV., volt Budapesti  
Finomkötöttárugyár (COLORTEX) részletes  
tényfeltárás 2. ütem (2025/K/16319)**

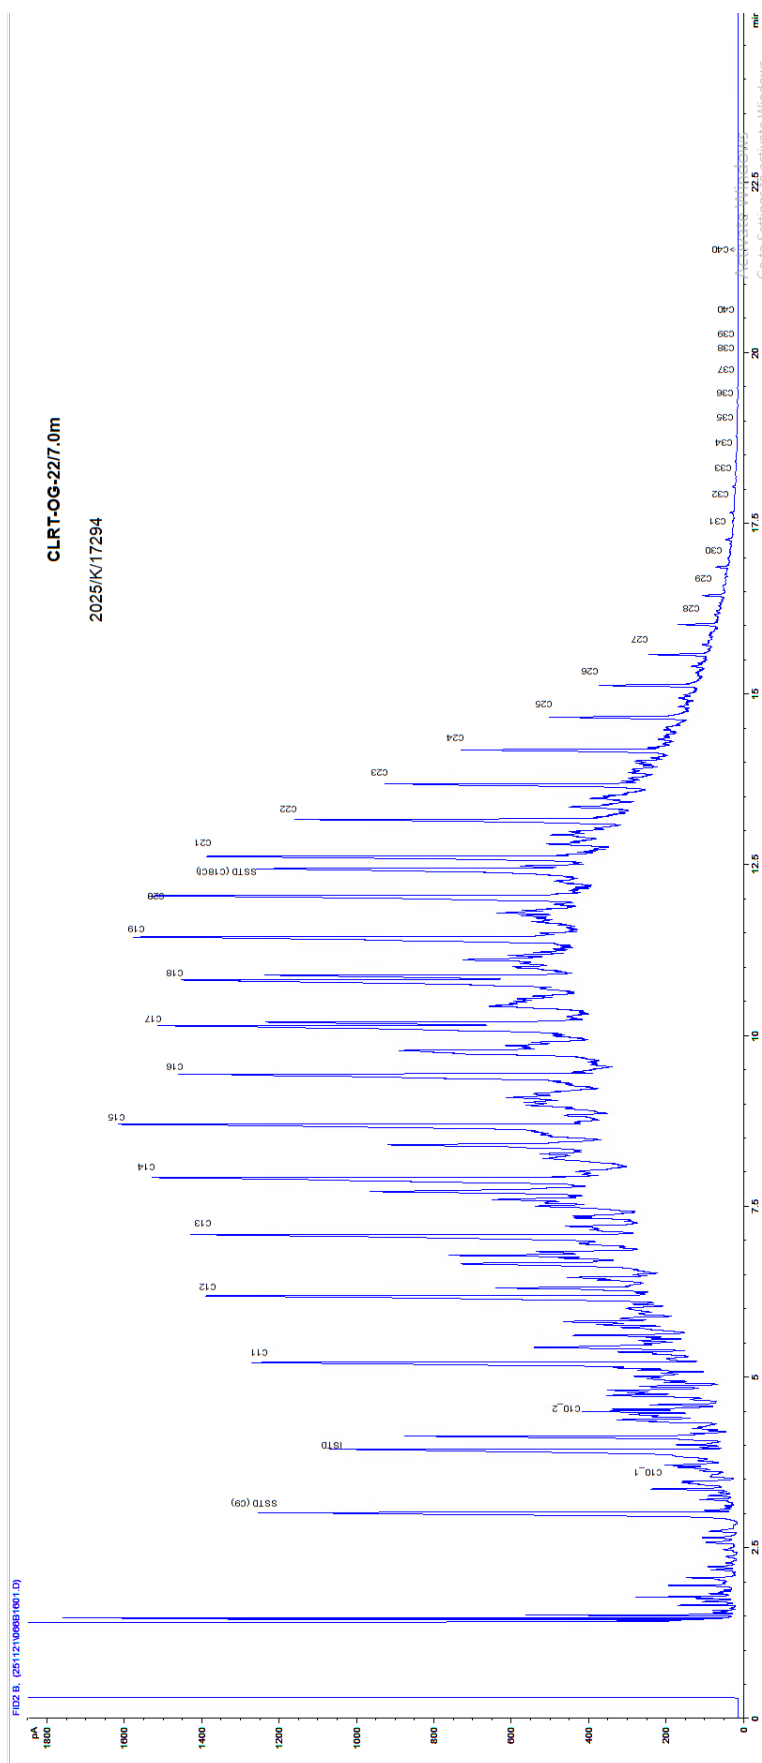
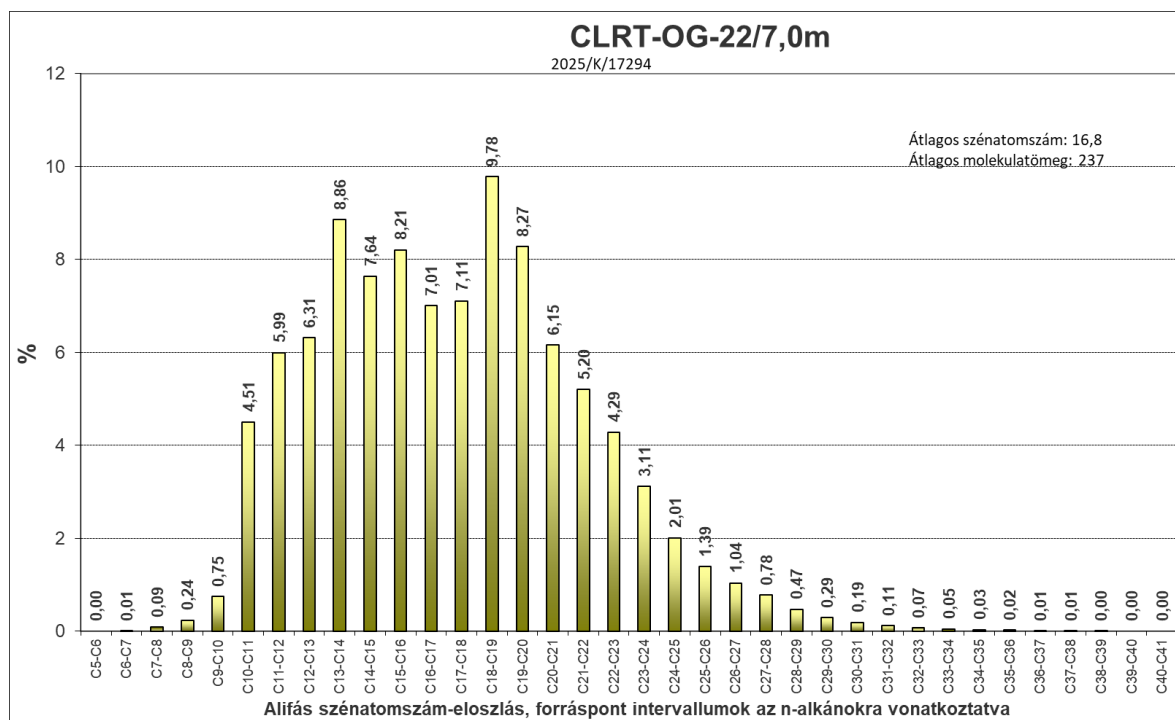
**CLRT-OG-22/7,0 m:** a minta C8-C31 szénatomszám-tartományban tartalmaz ásványolaj eredetű szennyezést. A kromatográfiás kép alapján a szennyezés nem degradálódott gázolajtól és benzintől származik. A kétféle szennyezés aránya: (gázolaj/benzin) 66.

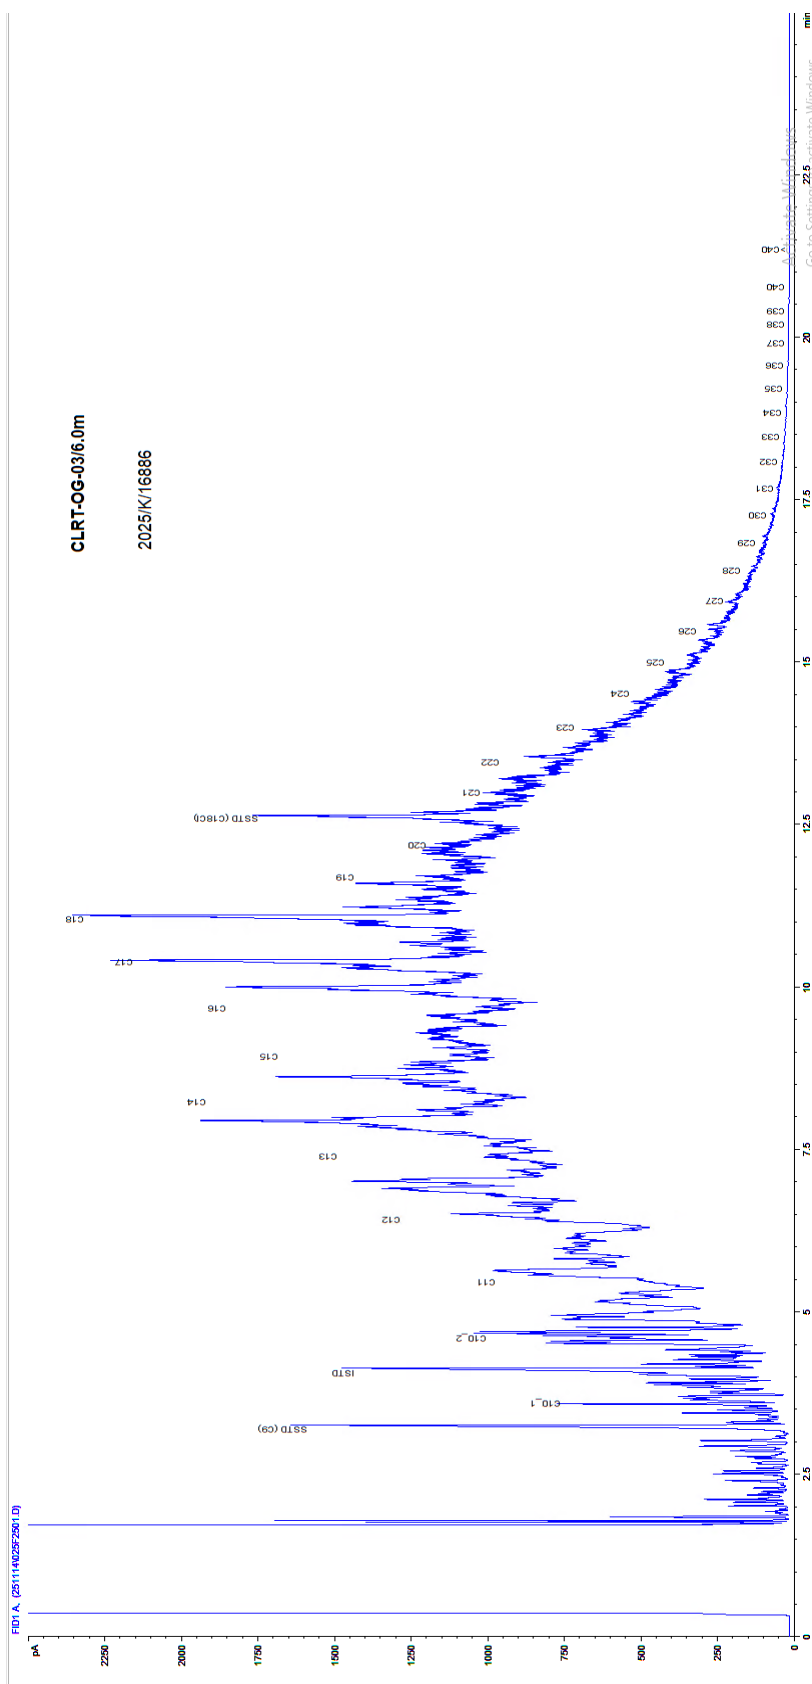
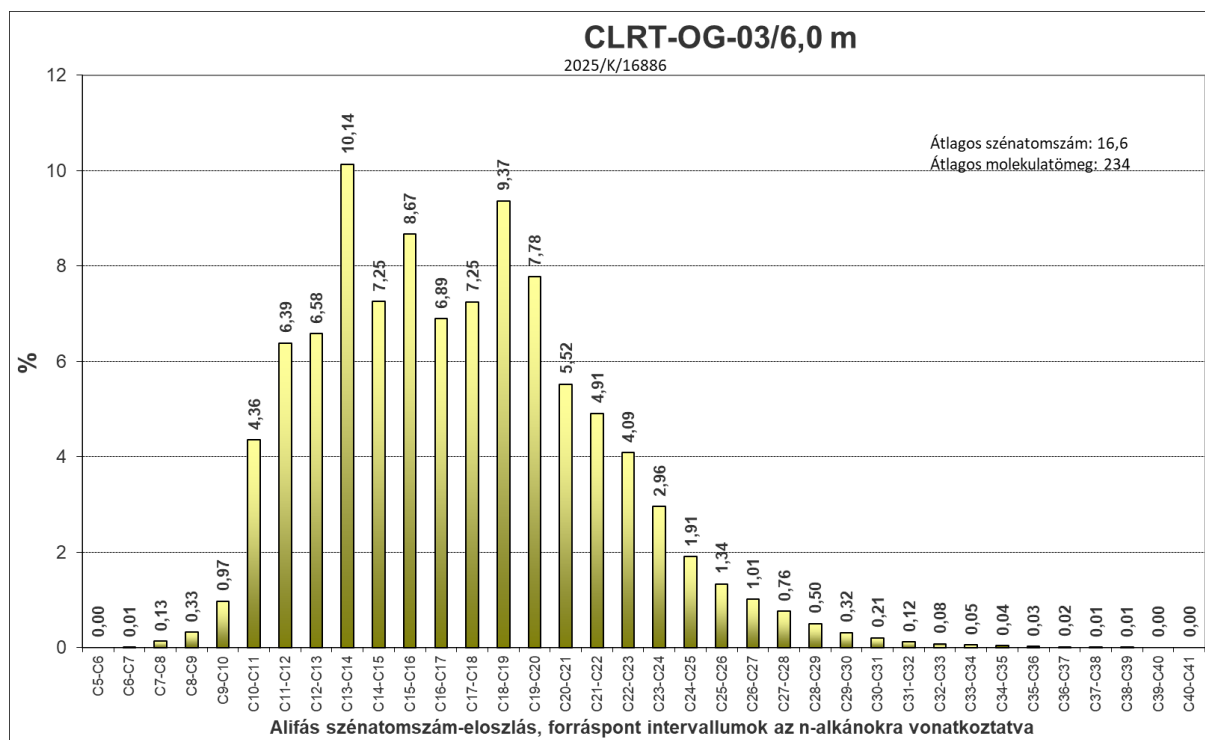
**CLRT-OG-03/6,0 m:** a minta C7-C32 szénatomszám-tartományban tartalmaz ásványolaj eredetű szennyezést. A kromatográfiás kép alapján a szennyezés degradálódott gázolajtól és benzintől származik. A kétféle szennyezés aránya: (gázolaj/benzin) 40.

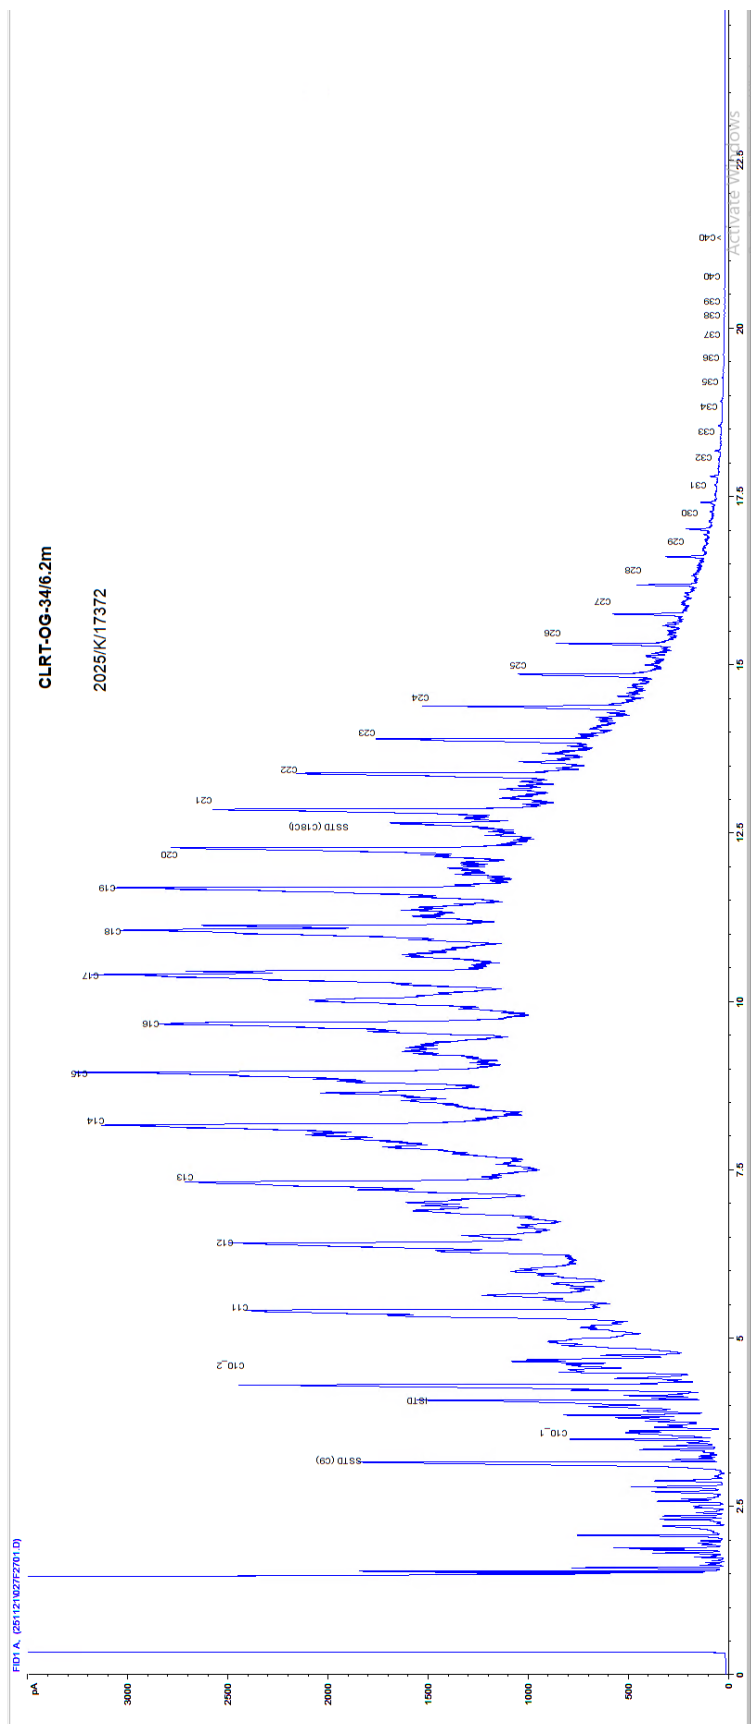
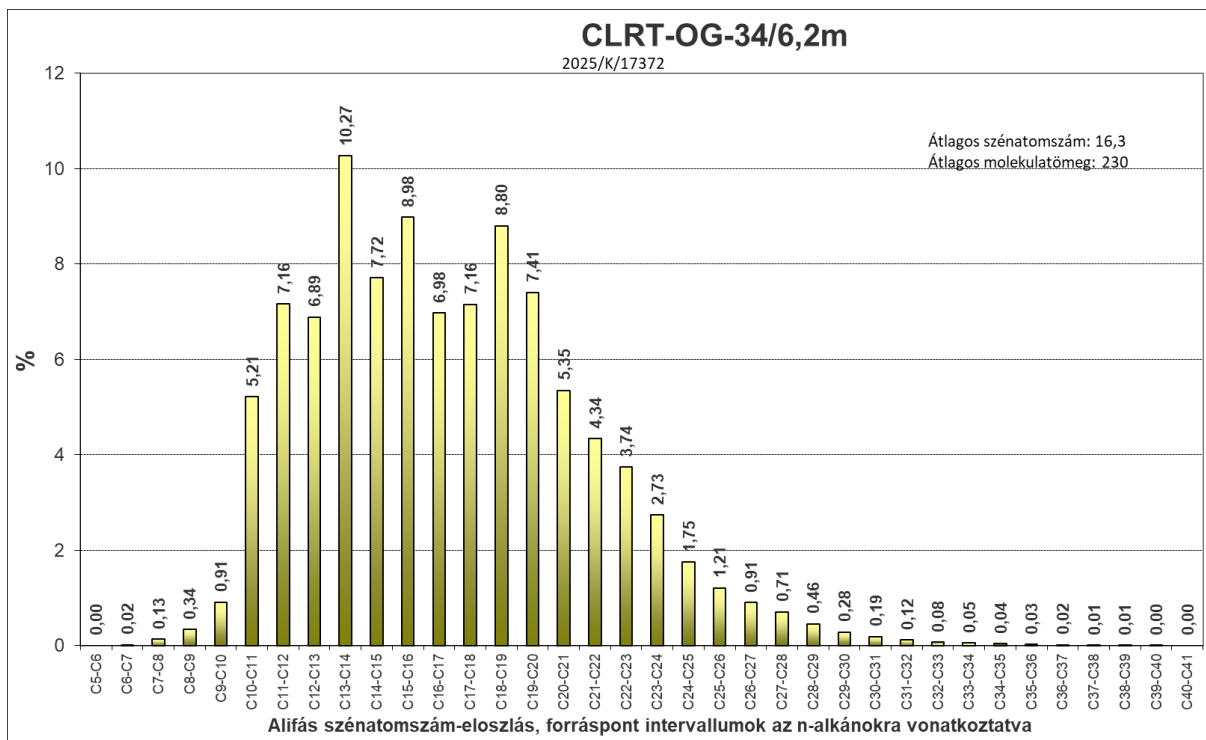
**CLRT-OG\_34/6,2 m:** a minta C7-C31 szénatomszám-tartományban tartalmaz ásványolaj eredetű szennyezést. A kromatográfiás kép alapján a szennyezés nem degradálódott gázolajtól és benzintől származik. A kétféle szennyezés aránya: (gázolaj/benzin) 57.

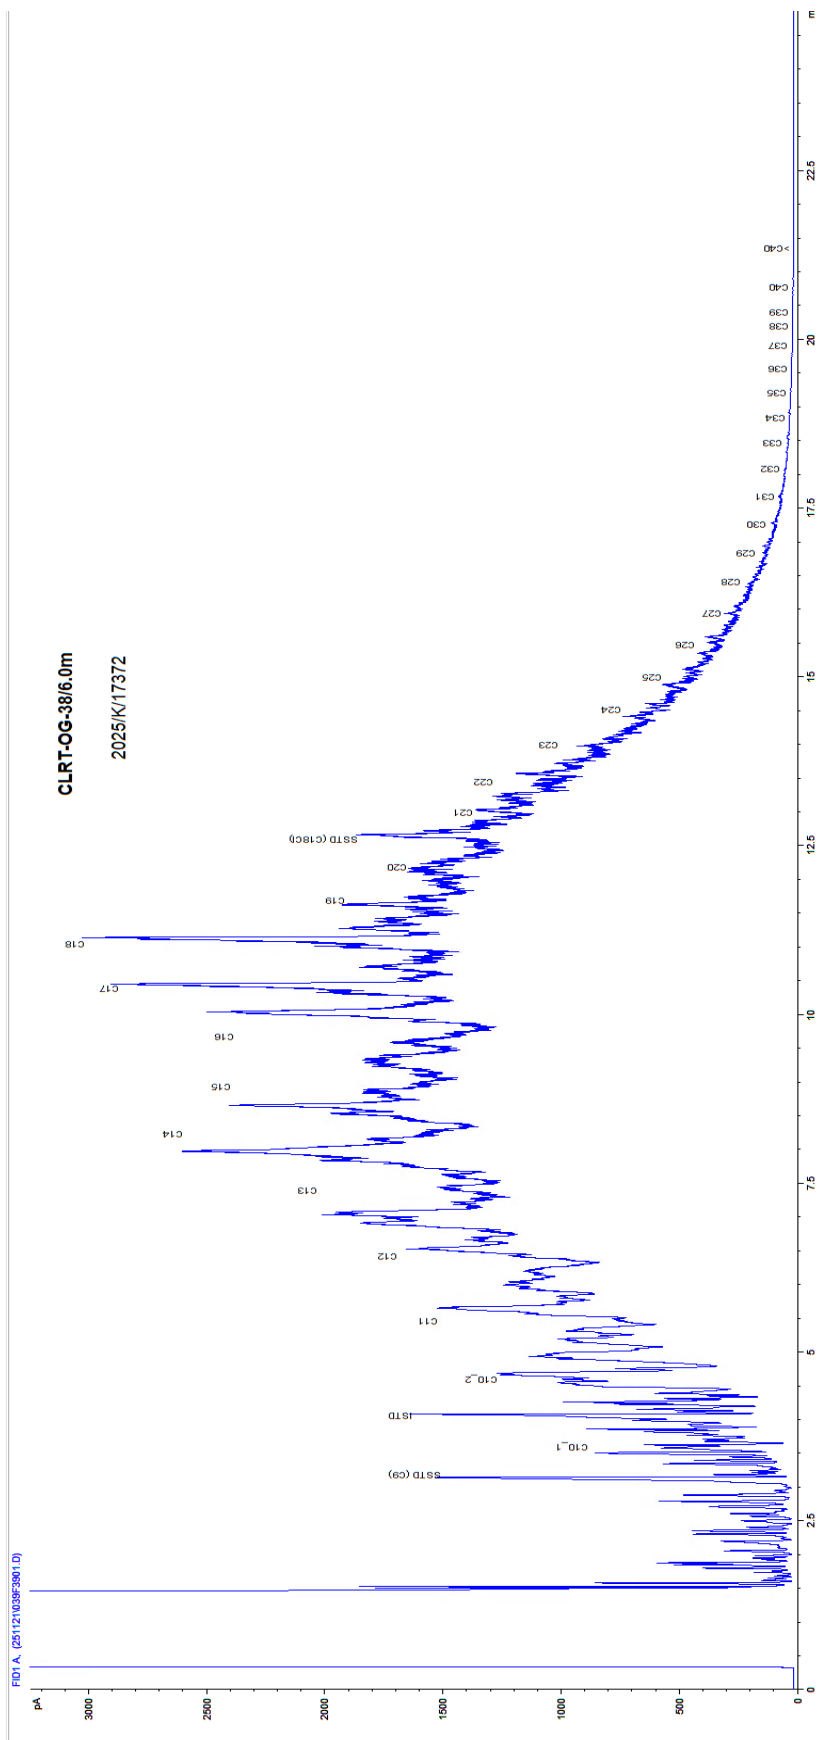
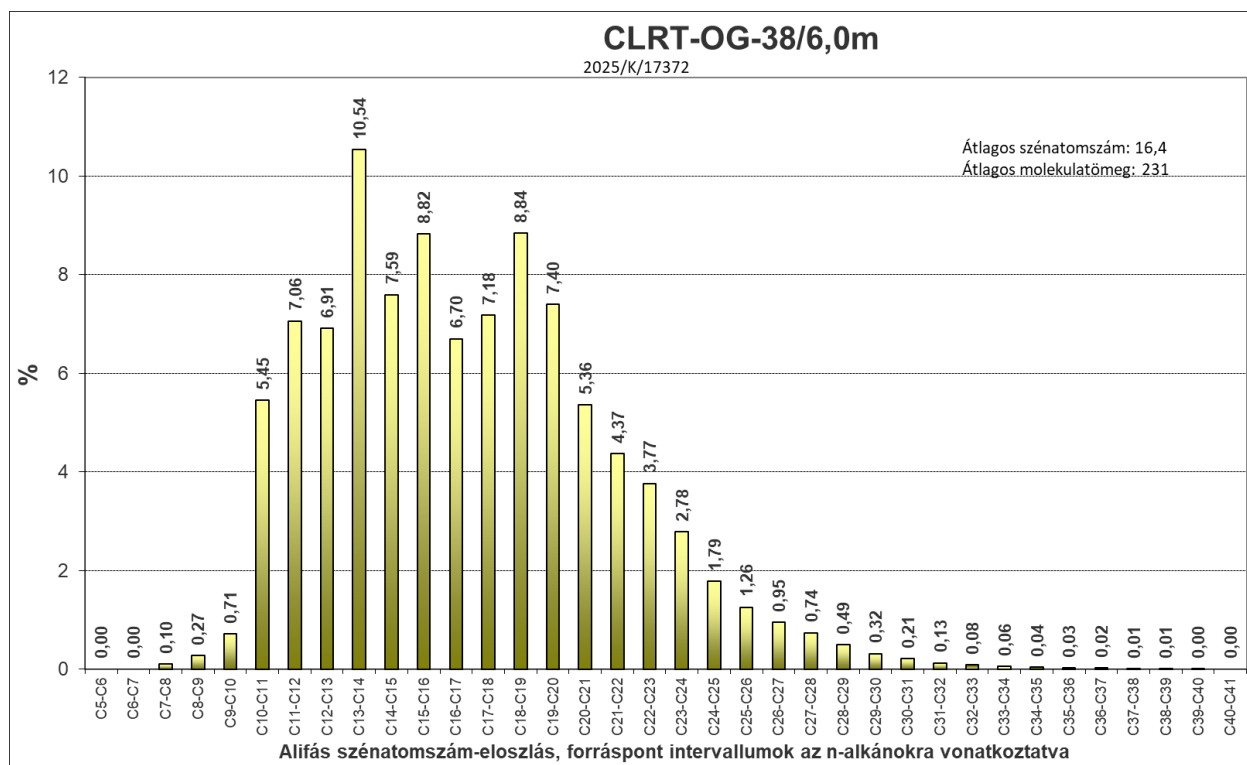
**CLRT-OG-38/6,0 m:** a minta C7-C31 szénatomszám-tartományban tartalmaz ásványolaj eredetű szennyezést. A kromatográfiás kép alapján a szennyezés degradálódott gázolajtól és benzintől származik. A kétféle szennyezés aránya: (gázolaj/benzin) 71.

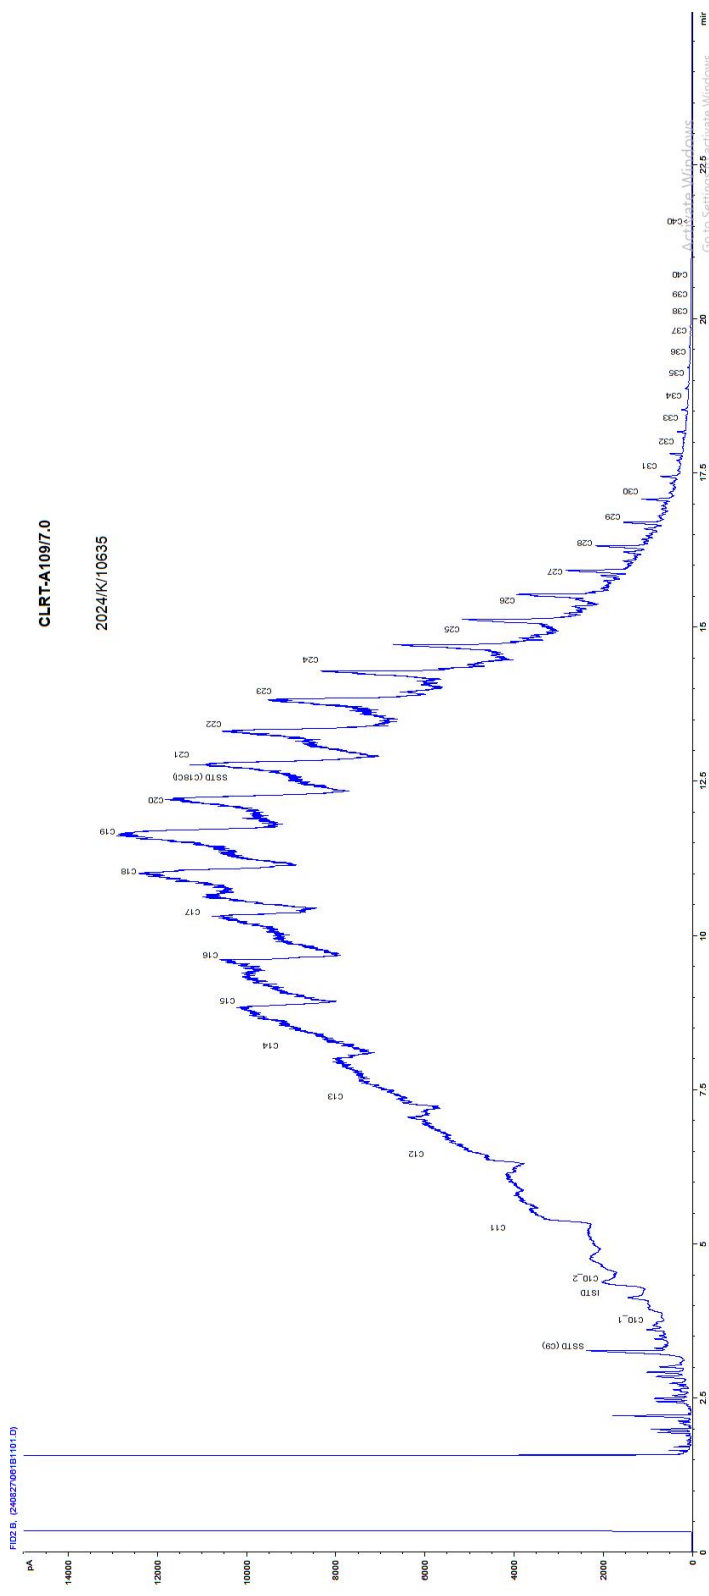
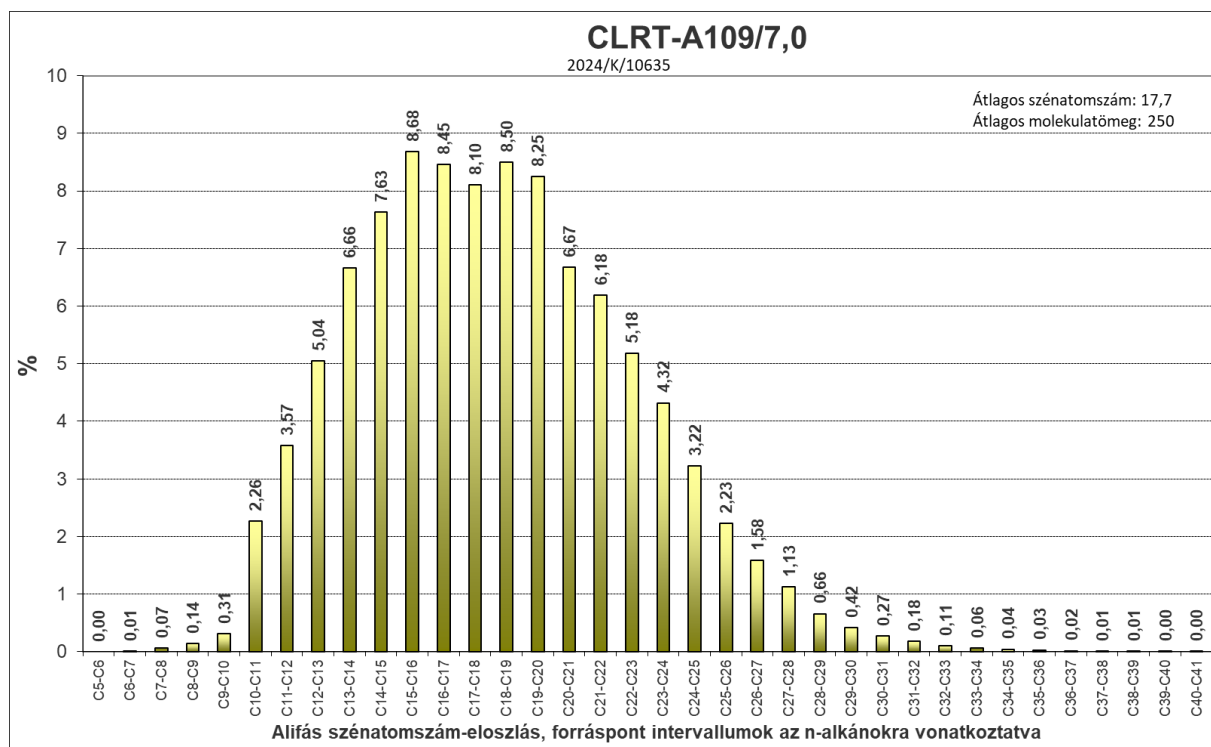
**CLRT-A109/7,0:** a minta C8-C32 szénatomszám-tartományban tartalmaz ásványolaj eredetű szennyezést. A kromatográfiás kép alapján a szennyezés nem degradálódott gázolajtól és benzintől származik. A kétféle szennyezés aránya: (gázolaj/benzin) 79.

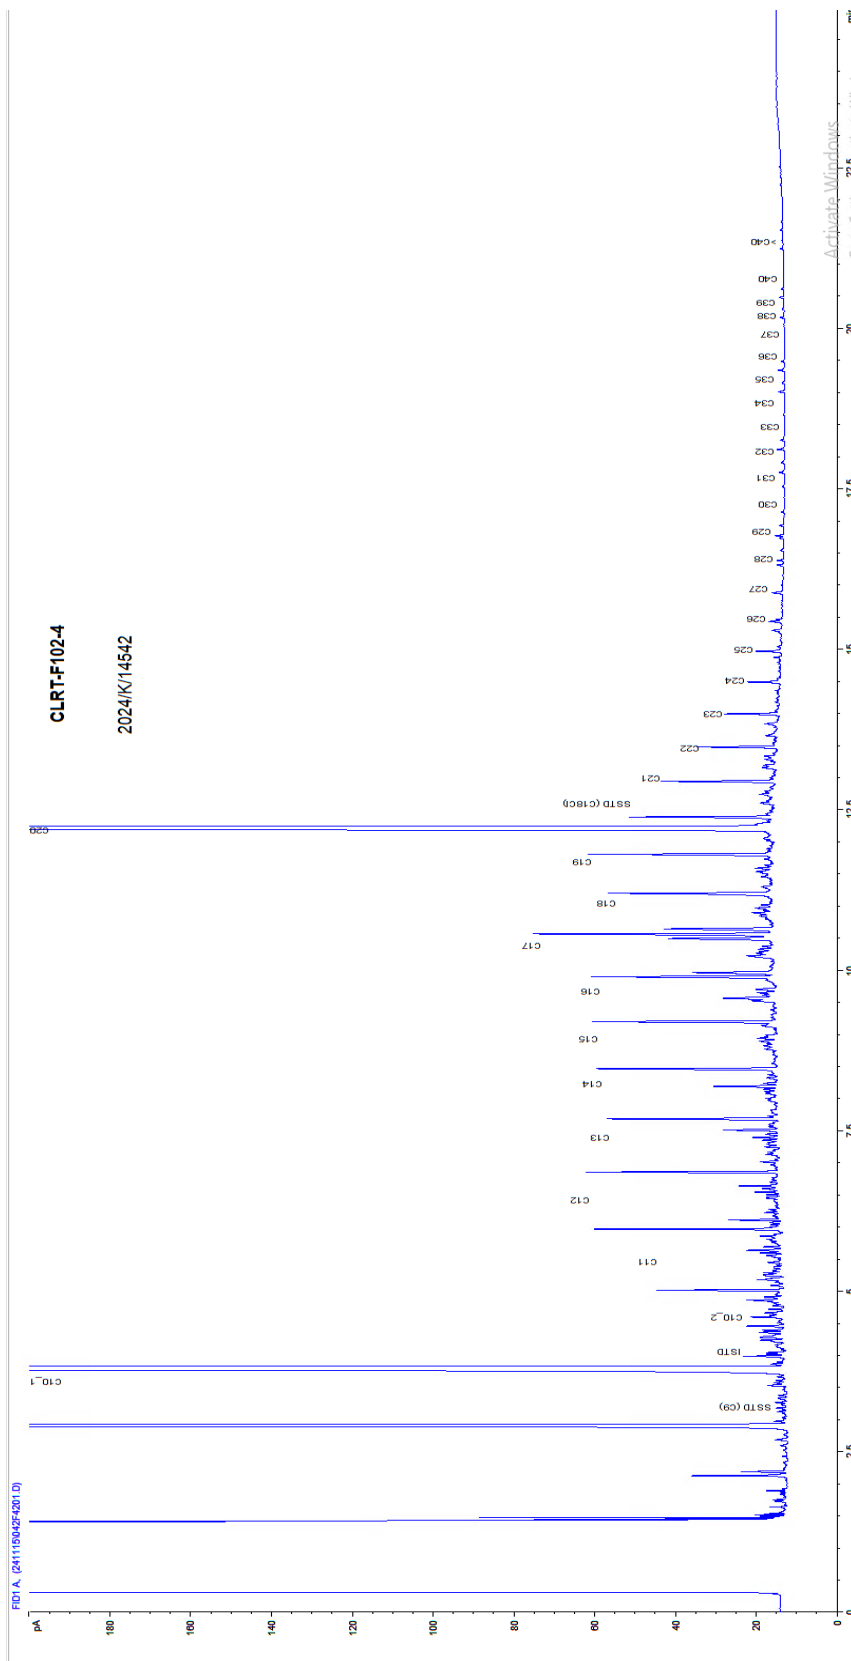
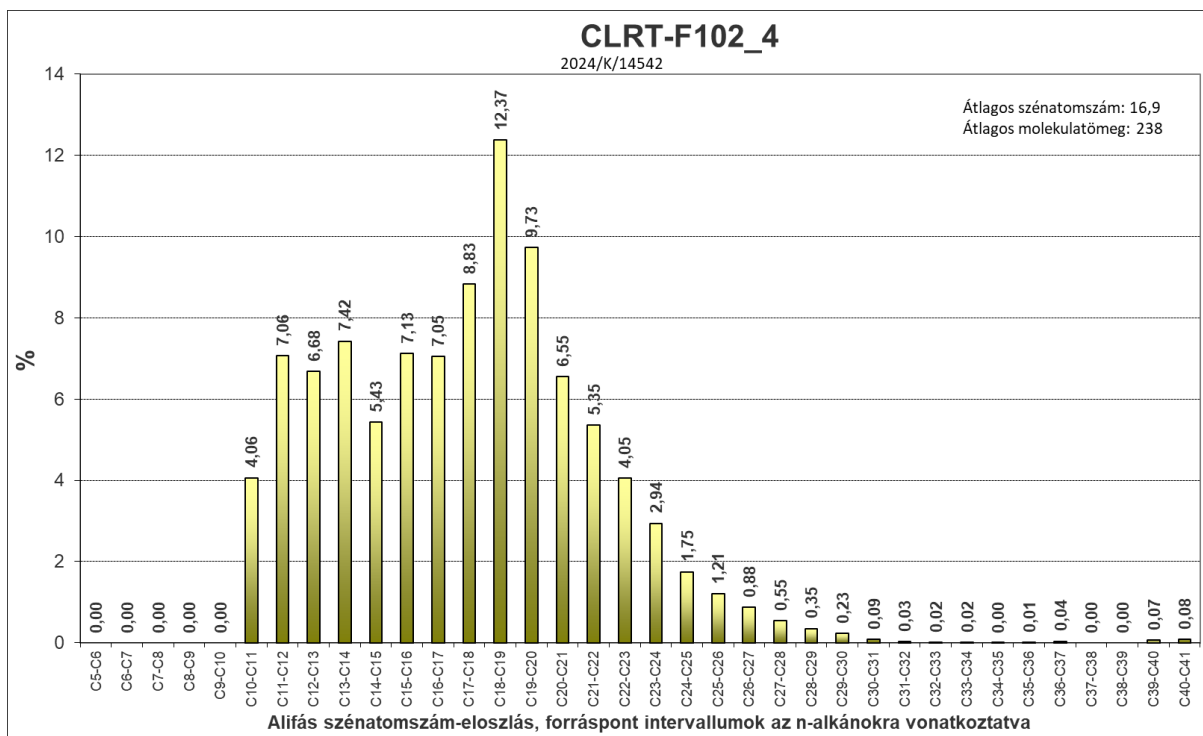
**CLRT-F102\_4:** a minta C10-C29 szénatomszám-tartományban tartalmaz ásványolaj eredetű szennyezést. A kromatográfiás kép alapján a szennyezés nem degradálódott gázolajtól származik.
